Moraleja EnerPHit

Talia Dombritz. Arquitecta

"Moraleja EnerPhit" Passivhaus en Alcobendas (Madrid).

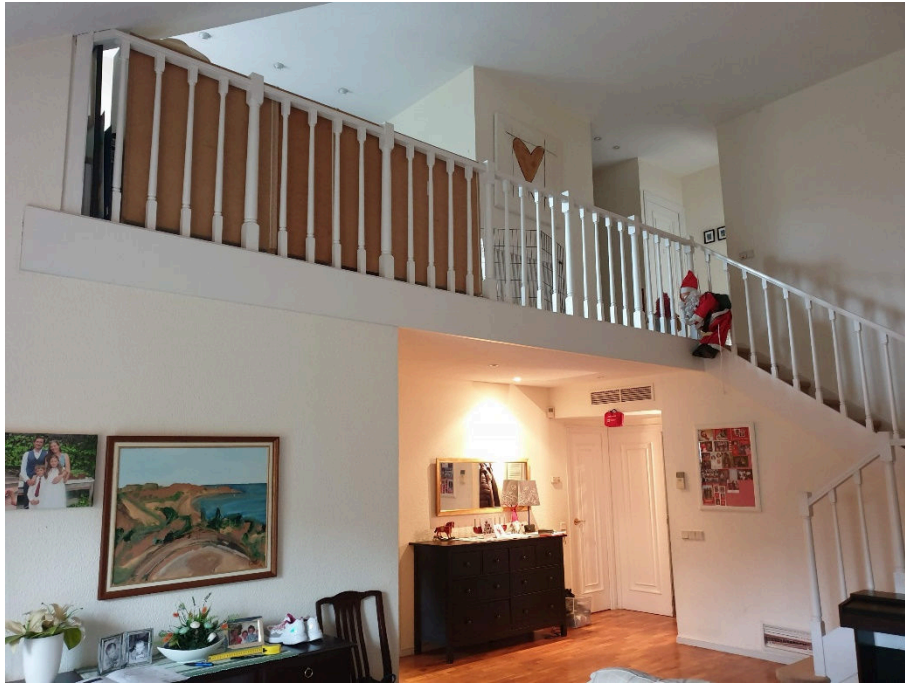
Foto 06. Estado previo a la reforma.

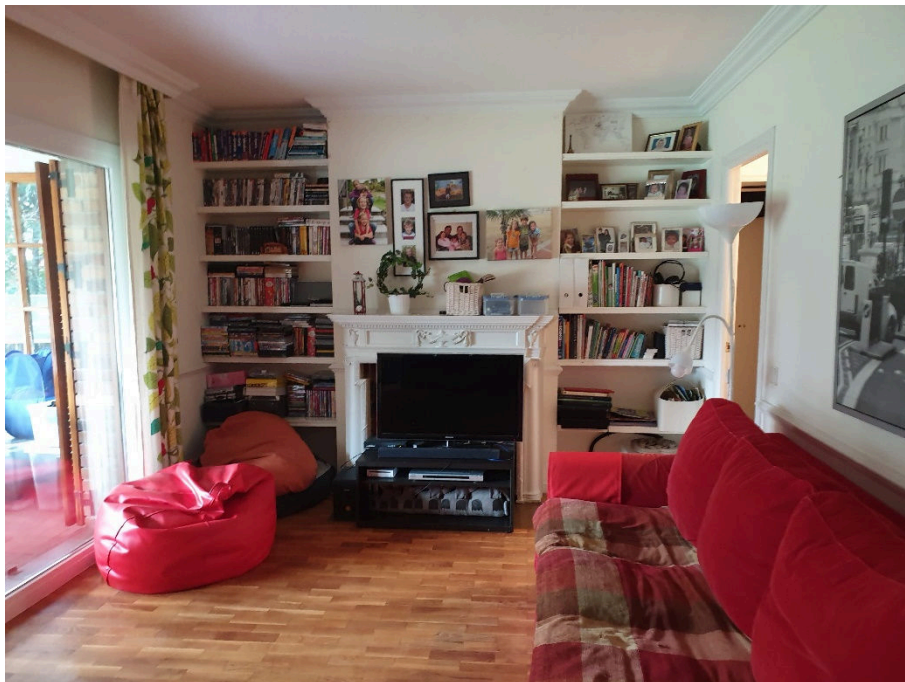
Foto 07. Estado previo a la reforma.

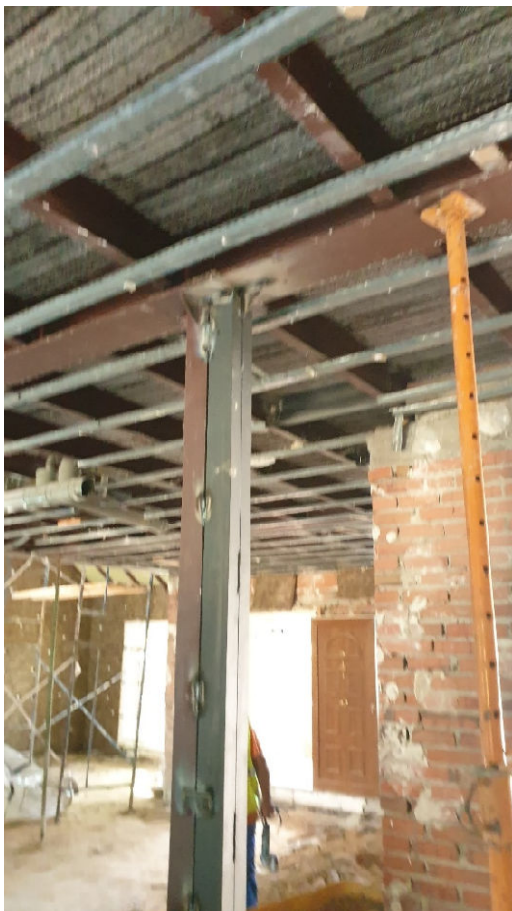
- La estructura del edificio es muy sencilla, formada por un pilar central, formado por dos UPN 10 a cajón, que se suplementó en esta obra con otro similar (Foto 08), sobre el que apoya una viga formada por un perfil HEB30. Este pilar central organiza la estructura en planta en cuatro cuadrantes. El extremo de esta vigas apoya sobre la fábrica de ladrillo de "cara vista", que hace las veces de muro de carga perimetral. Tres de estos cuadrantes se forjan mediante viguetas metálicas formadas por perfiles estructurales de chapa de sección rectangular que se disponen cada 60 cm. Sobre estas se dispone un tablero de hormigón ligero formado por láminas de chapa llagueadas, tipo Nervo-Metal, sobre el que se ha dispuesto una capa de compresión de hormigón de 6 cm. de espesor. El pilar apoya directamente sobre la solera (Foto 09). En su concepto la estructura preexistente es precaria y llevada a límite para reducir su impacto económico, situación que no casa con la categoría de la vivienda.

Foto 08. Encuentro Pilar-Viga

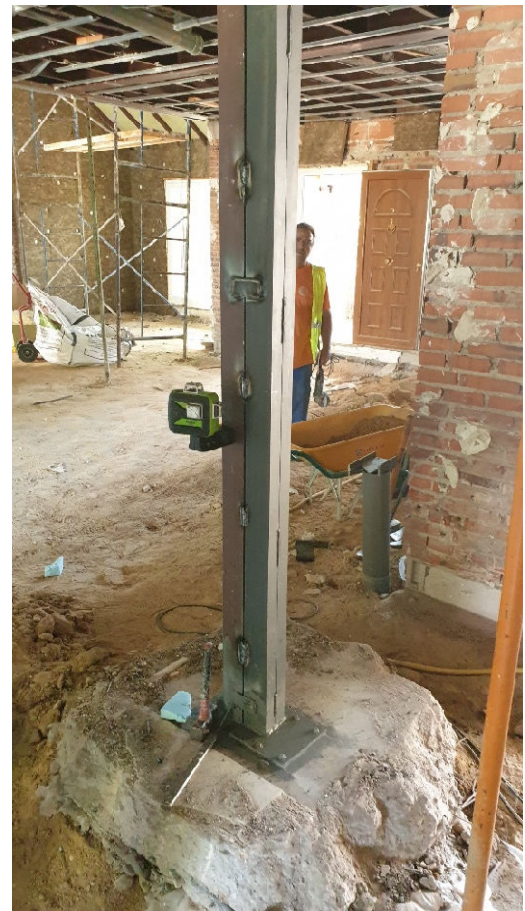
Foto 09. Encuentro Pilar Solera

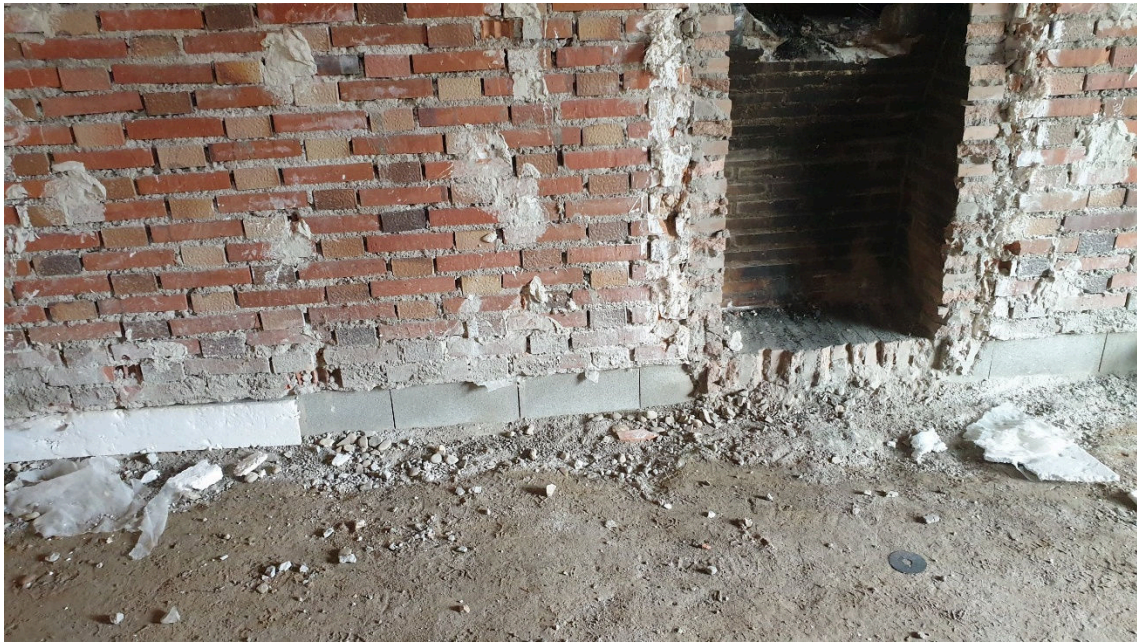
- Los muros perimetrales de 1 pie de espesor apoyan sobre zanjas corridas de cimentación con arranque en superficie con una hilada de bloques de hormigón celular existente. (Foto 10). Estos muros de fachada soportan las viguetas de forjado, existiendo un hueco existente entre el tablero de hormigón y el cerramiento. (Foto 11). Tras retirar el trasdosado interior se comprueba la existencia de una cámara de aire y que el aislamiento era mediante placas de EPS de 4 cm. de espesor. Siendo esta cámara continua desde suelo de planta baja hasta cubierta debido a esta separación o hueco entre tablero horizontal y cerramiento vertical.

Foto 10. Arranque de muro perimetral de fachada

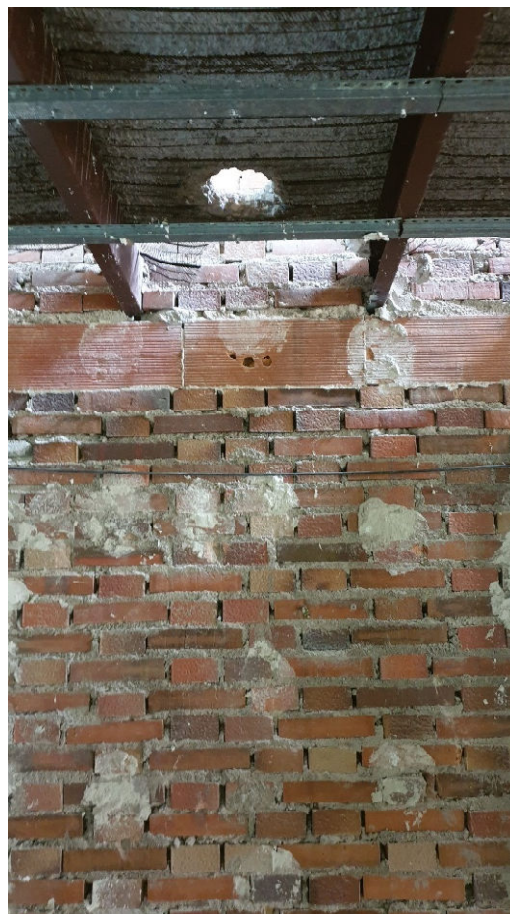
Foto 11. Huevo perimetral entre tablero de forjado y muro perimetral

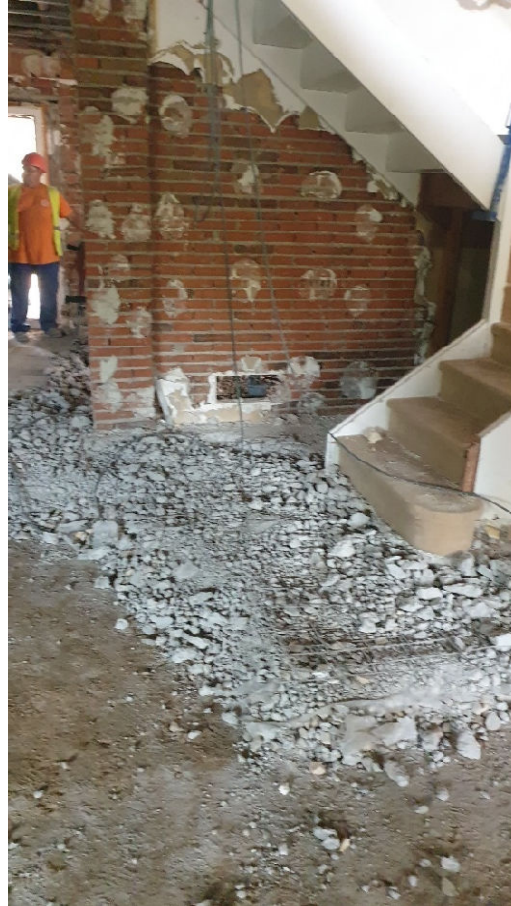
- El suelo de la planta baja se conformaba con una solera de 20 cm. de espesor apoyada directamente sobre el terreno, solera que fue demolida hasta llegar al terreno natural. Este sistema carecía de materiales drenantes y de aislamiento. La escalera era de madera y se apoyaba en un muro de carga central de fábrica de ladrillo. Este muro esta alineado con la viga central antes mencionada. (Foto 12)

Foto 12. Terreno, solera y arranque de escalera

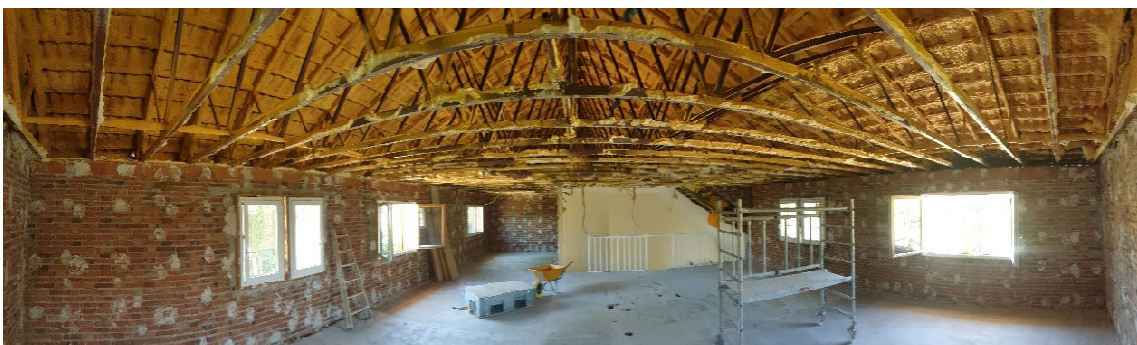
- La cubierta se configura con cerchas metálicas ligeras formadas por perfiles estructurales de sección rectangular que soportan pares metálicos sobre los que apoya un tablero de ladrillo y sobre este las tejas. Su aislamiento consistía en poliuretano proyectado con un espesor variable que cubre cerchas y tableros. (Foto 13).

Foto 13. Cerchas de cubierta sobre planta 1

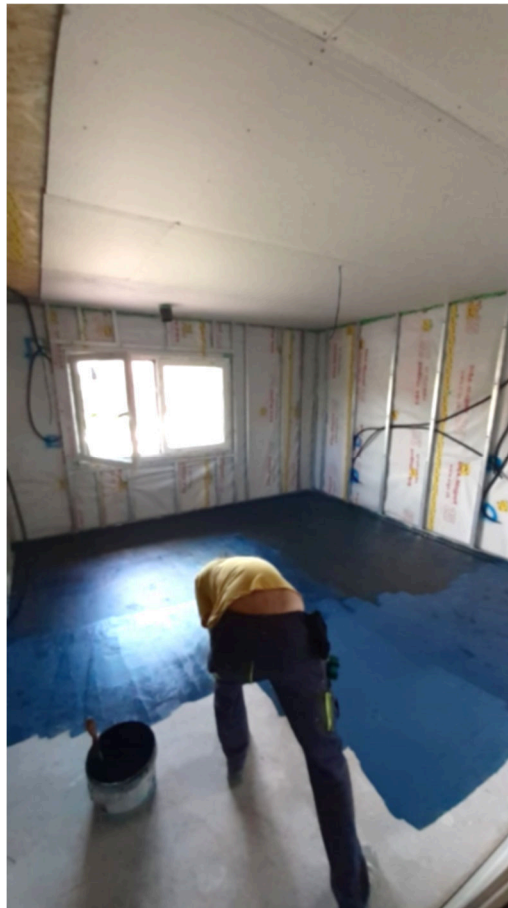
Foto 18. Vista de la envolvente hermética vertical y horizontal en P1

La envolvente hermética se confía a la propia presencia de la solera de hormigón en el suelo, a láminas de barrera de vapor SIGA Majpell 25, que contienen el aislamiento de lana de roca, al disponerse en la cara caliente de la envolvente, y a los paneles de madera OSB del falso techo de planta primera. Además, se refuerza esta línea de hermeticidad en el forjado sobre el espacio de antiguo garaje mediante la imprimación de la capa de compresión de hormigón con membrana líquida tipo BlowerProof. (Foto 18).
