Project Documentation Gebäude-Dokumentation

Einfamilienhaus auf bestehendem Keller, Germany

Passive House, Offenburg

Passivhaus auf bestehendem Keller

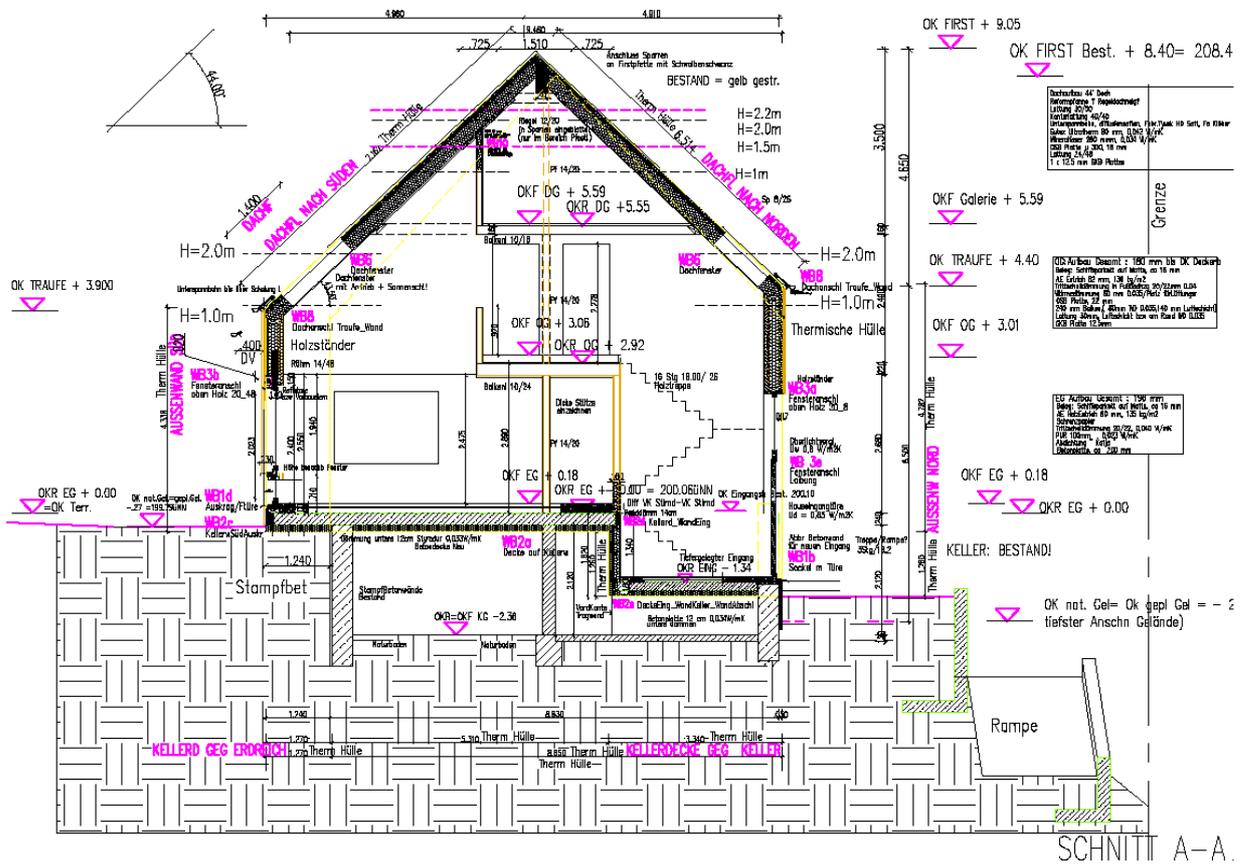
Schnittzeichnung durch das Passivhaus

Gut erkennbar sind die Wände des Bestandskellers, sowie die Umriss des abgebrochenen Hauses. Schnitt durch den Luftraum des Wohnraumes.

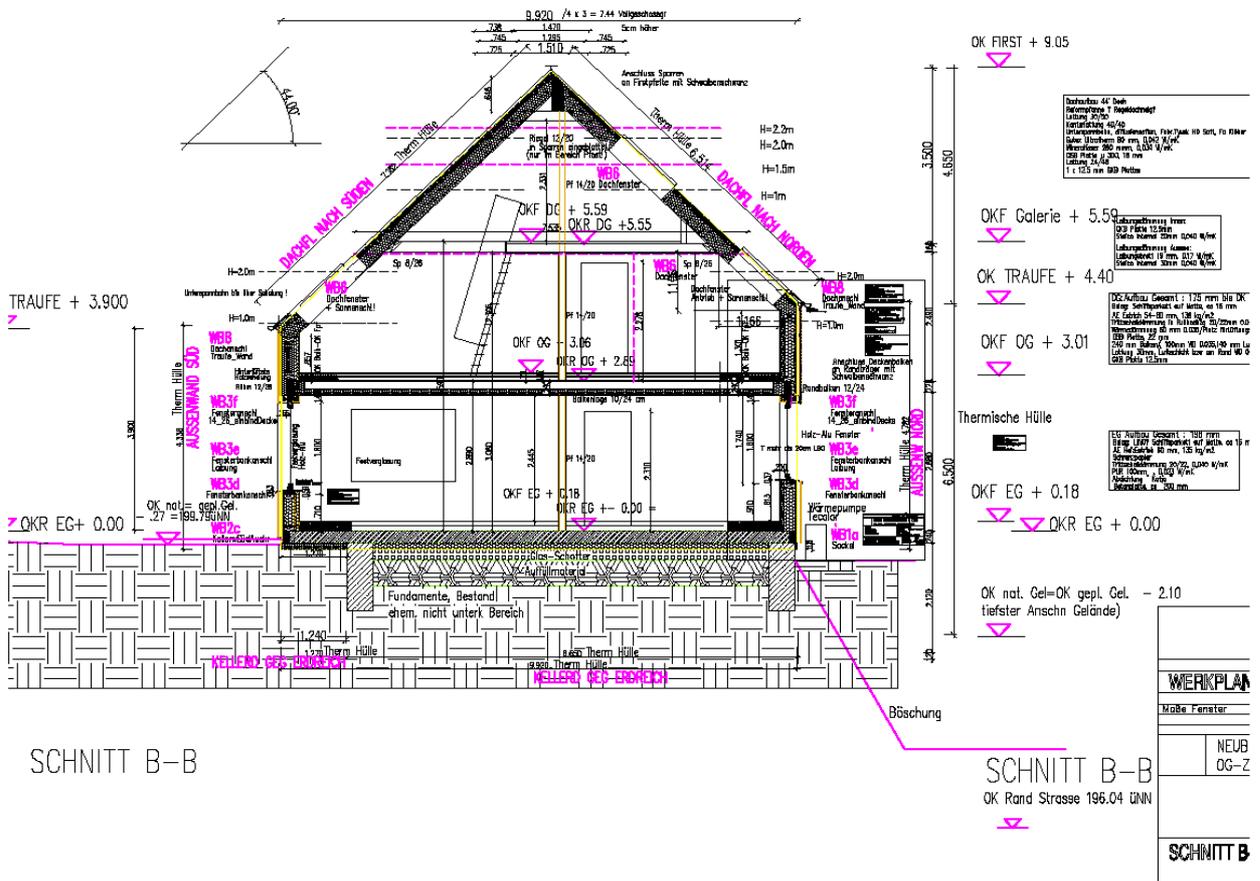
Teil des Gebäudes im Bereich der ehemaligen Scheune: Bodenplatte gegen Erdreich. Der Bereich unterhalb der Bodenplatte wurde zusätzlich mit Glasschotter gedämmt.

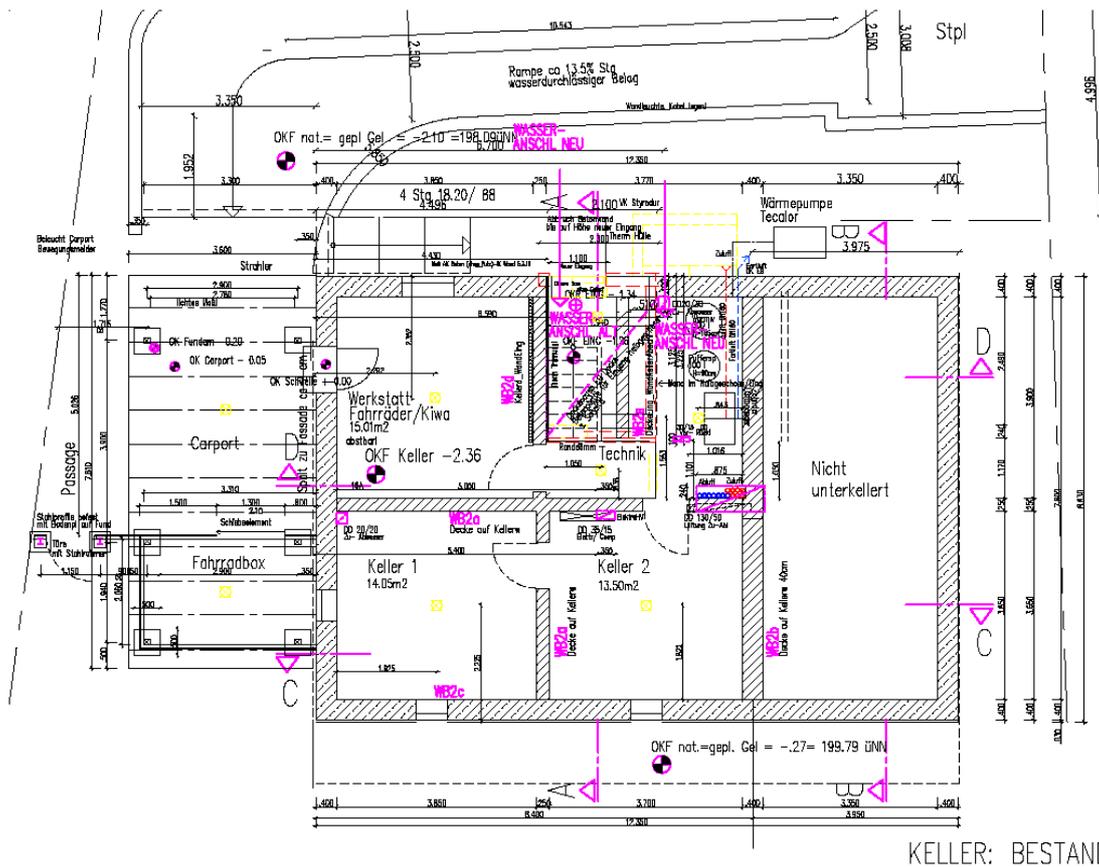
Übernommener Bestandskeller. Links der nicht unterkellerte Bereich des Gebäudes. Rechts der separate Eingang in den Keller. Vorne, der über den Keller auskragende Teil des Erdgeschosses. Ein Teil der übernommenen Kellerräume besitzt Naturboden, dieser wurde belassen.

Grundrisse: Die Keller-Außenwände, bestehend aus 40 cm dicken Stampfbetonwänden vom abgebrochenen Gebäude übernommen.

Dadurch konnten Baukosten eingespart werden und die Gesamt- Ökobilanz des Gebäudes verbessert werden.

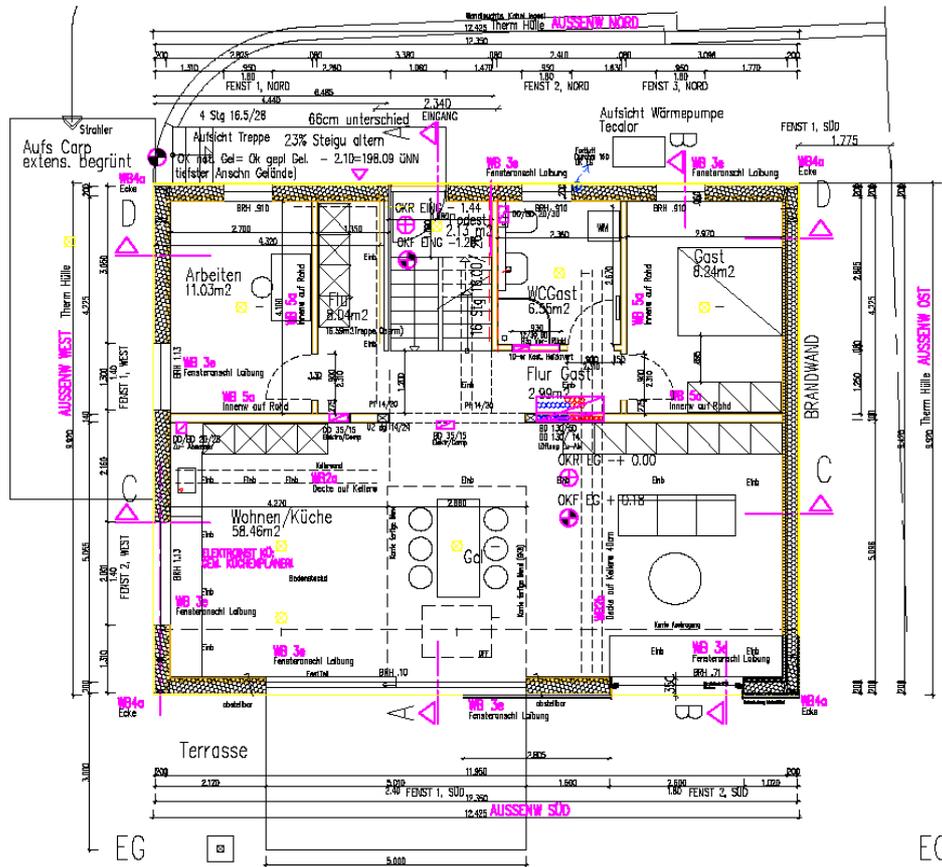
Erdgeschoss: Beinhaltet einen großen nach Süden hin ausgerichteten Wohnraum mit Luftraum, Eingangsbereich, Arbeitszimmer, WC Gast und ein Gastzimmer

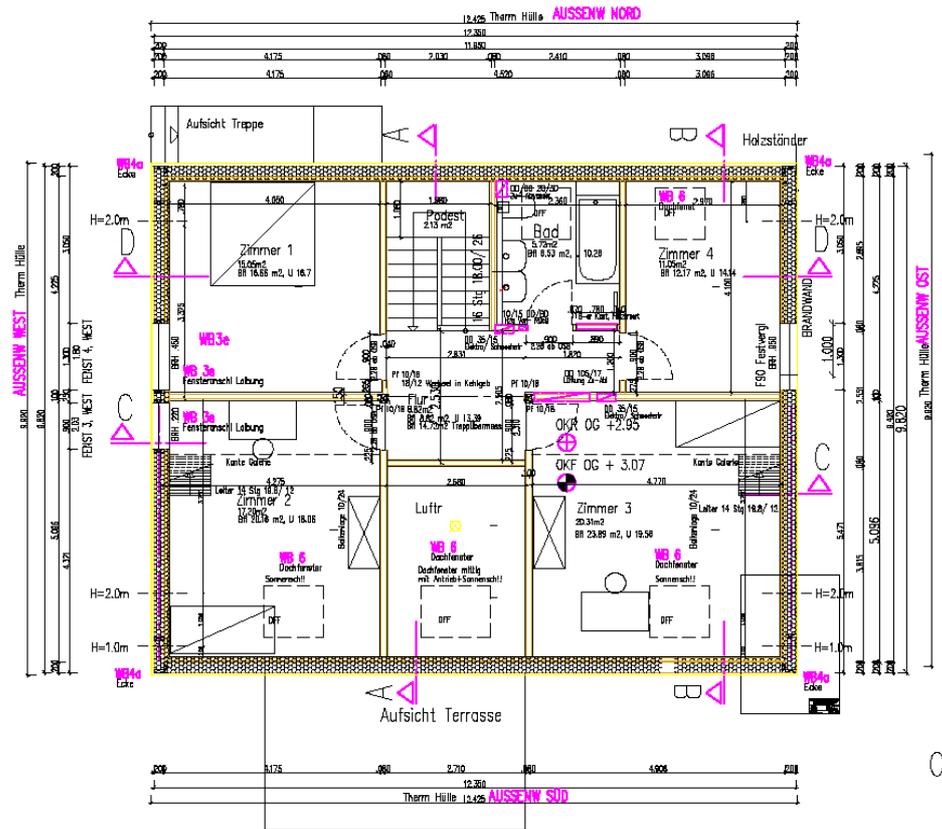
Obergeschoss: Beinhaltet die Schlafräume, Bad, sowie 2 Kinderzimmer mit Galerien. Vorne in der Mitte der Luftraum des Wohnraumes im EG.

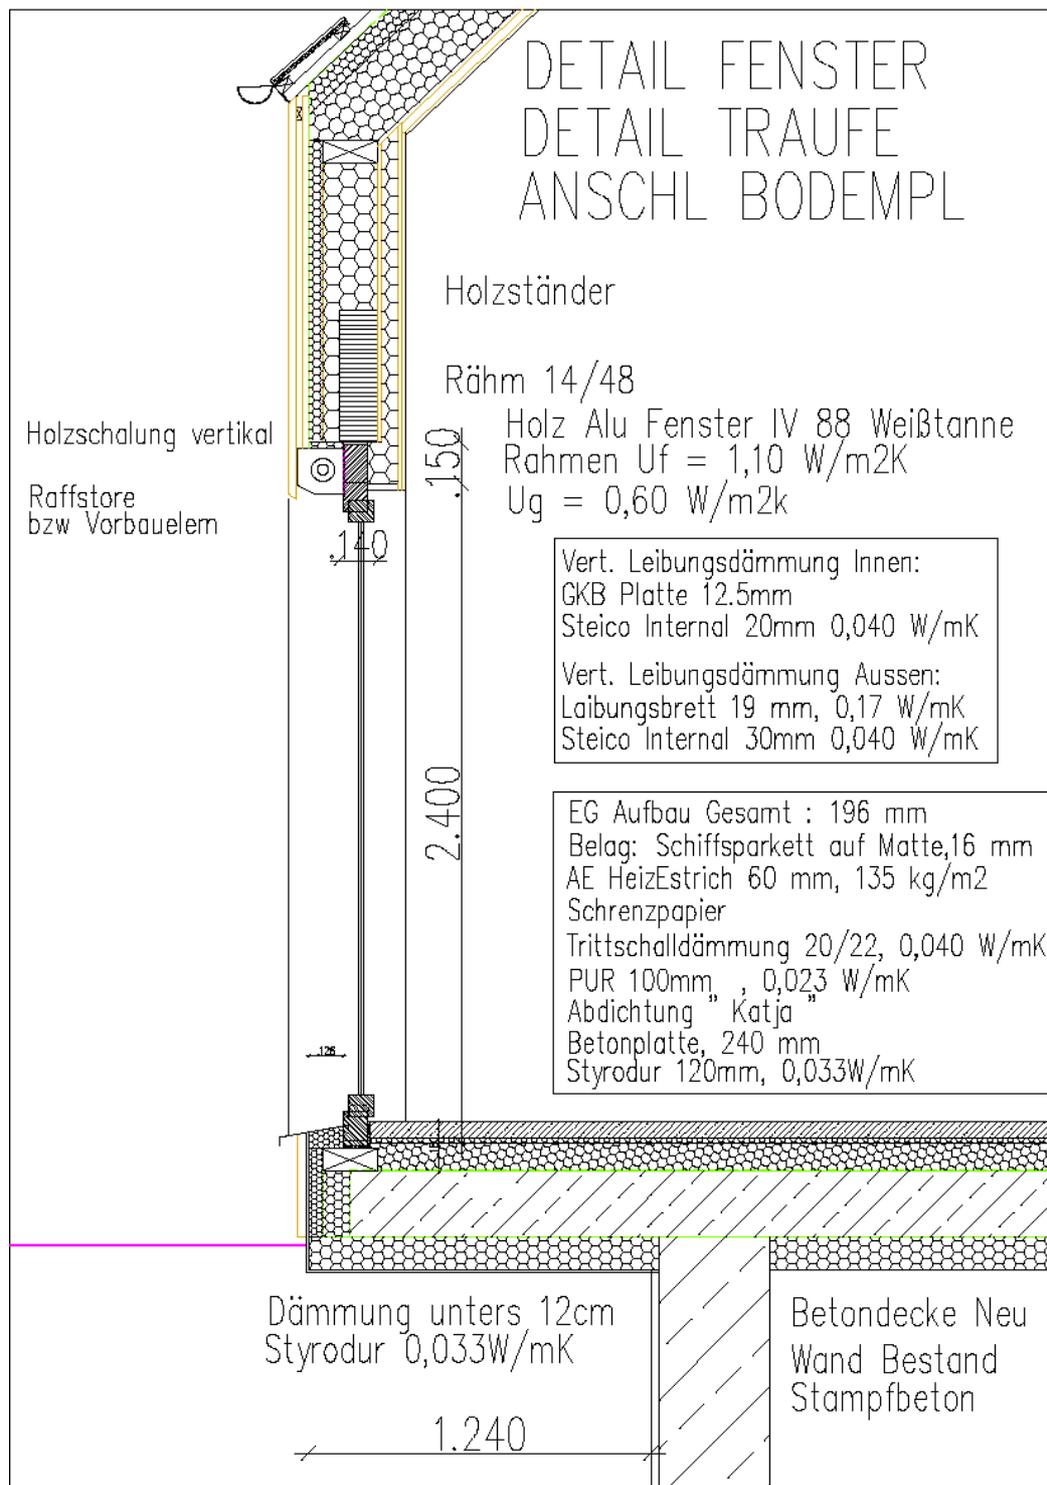
Detail Bodenplatte/Kellerdecke; Anschluss Aussenwand, Fensterschnitt vertikal

Schnitt durch die Fenstertüre im Bereich der Auskragung des Gebäudes. Bei den Fenstern wurden marktgängige Weißtannenkanteln 88/88 mm verwendet. Die Dreifachverglasung hat einen Ug Wert von 0,5-0,6 W/m²K

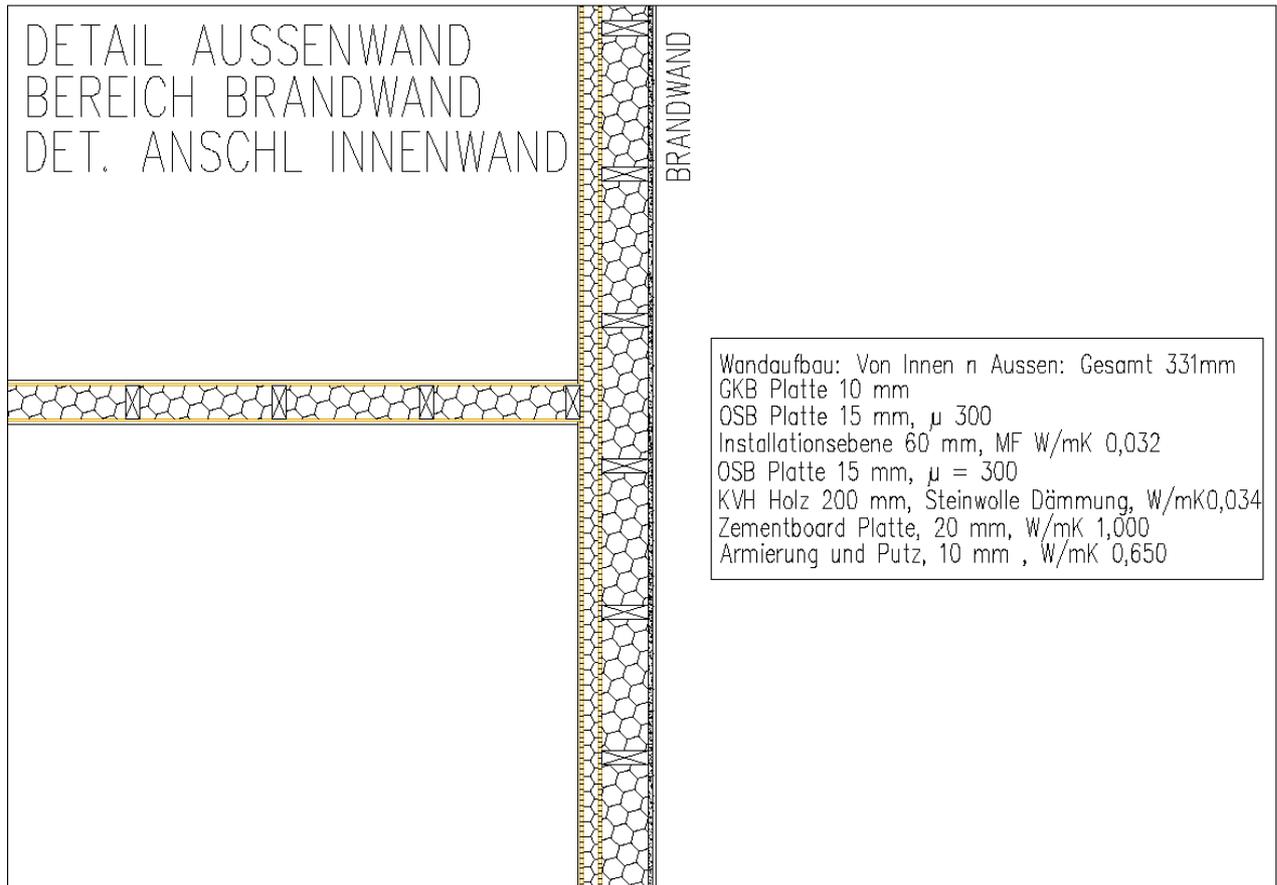
Detail Außenwand, einbindende Innenwand

Anschluss der Innenwand an die Außenwand: Vermeidung von Wärmebrücken durch Anschluss an die ausgedämmte Installationsebene der Außenwand.

Die Außenwand nach Osten musste aufgrund des geringen Grenzabstandes als Brandwand ausgebildet werden: Die äußerste Schale ist deshalb keine hinterlüftete Holzschalung, sondern eine verputzte Zementboard Platte.

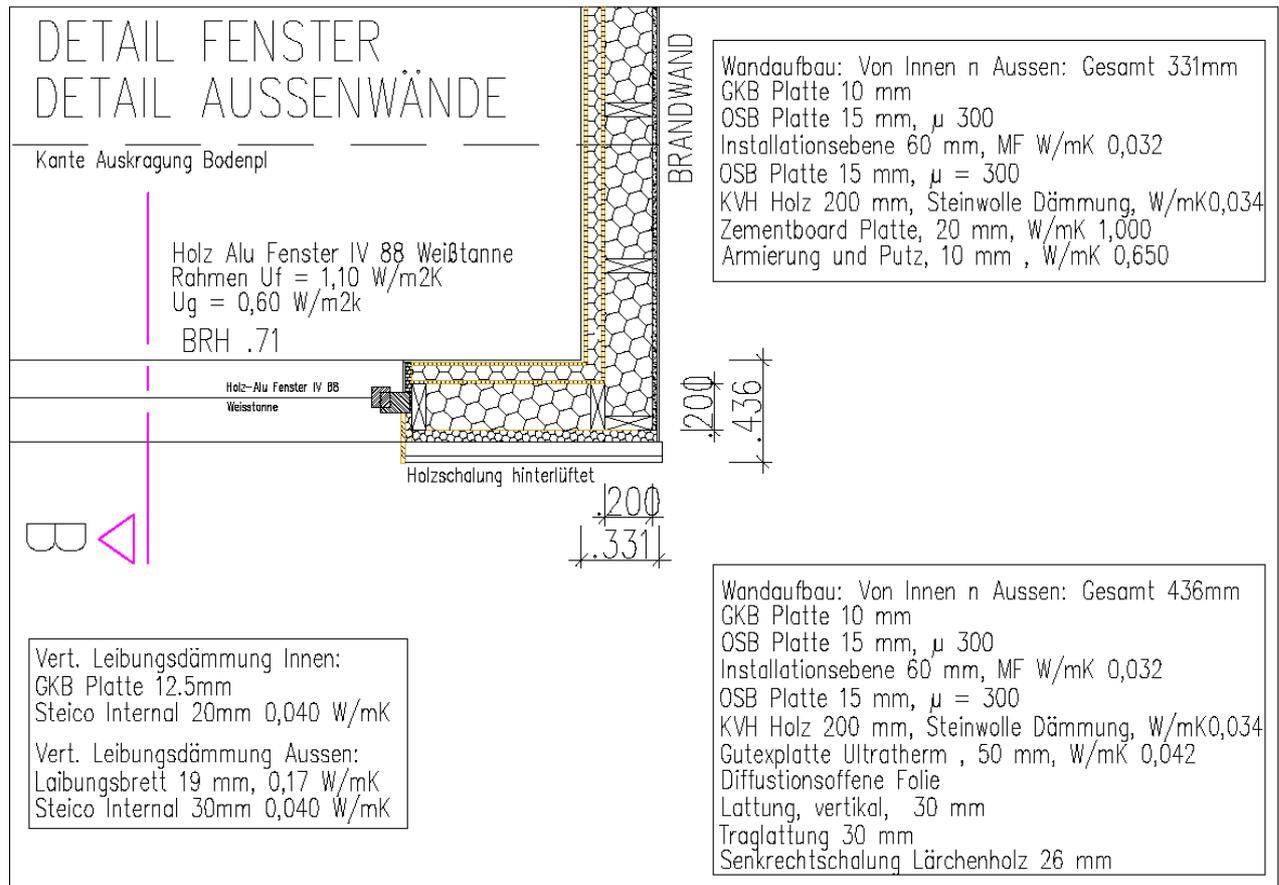
Detail Fenster

Anschluss /Lage der Fenster horizontal an die Außenwand: Die Fensterrahmen aus Weisstannenprofilen wurden in den Laibungen Innen und Außen mit 20 bzw. 30 mm starken Holzfaserweichplatten überdämmt.

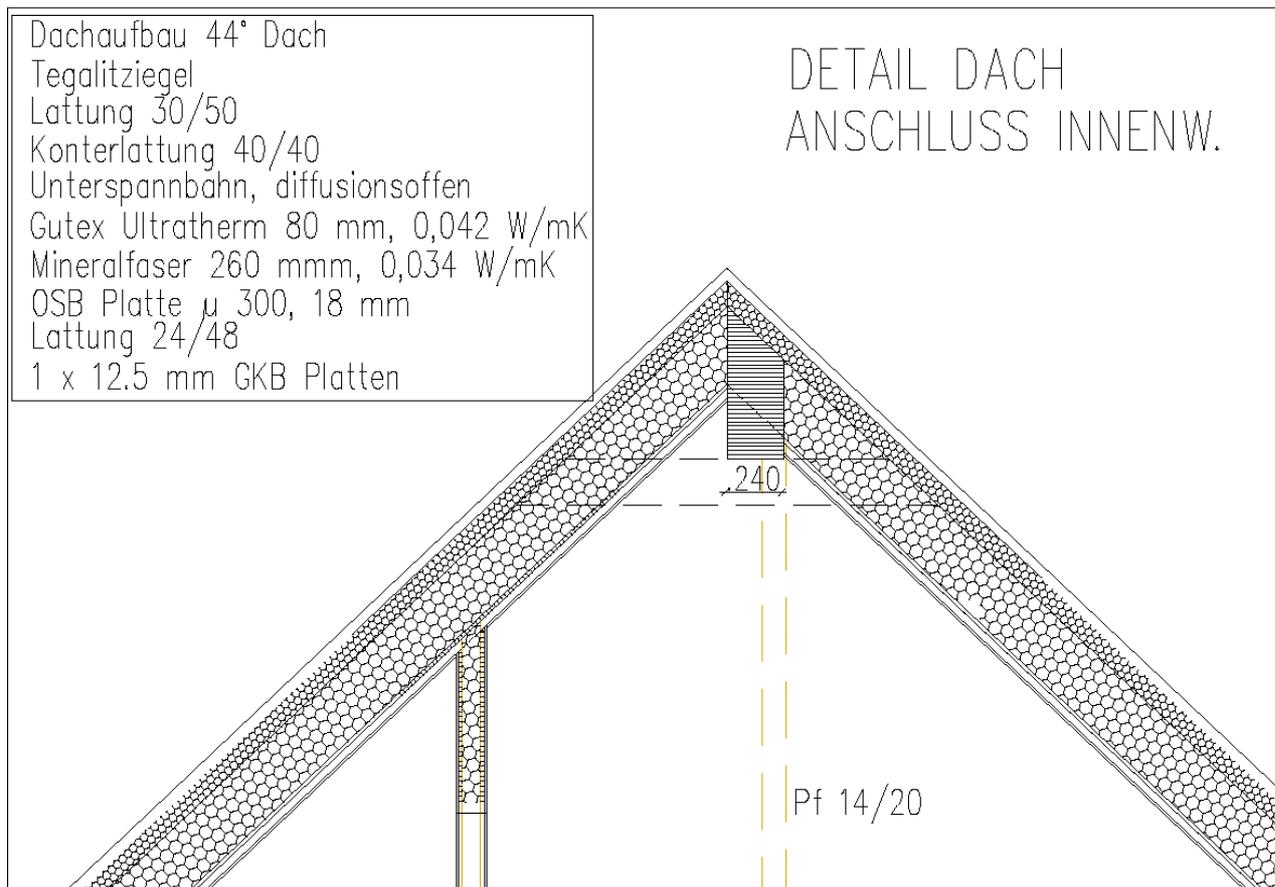
Detail First, Dach

Zur Minimierung von Wärmebrücken und einen besseren sommerlichen Hitzeschutz wurde das Sparrendach mit 80 mm starken Holzfaserweichplatten überdämmt.

Der Anschluss der Innenwände an das Dach erfolgt wärmebrückenfrei.

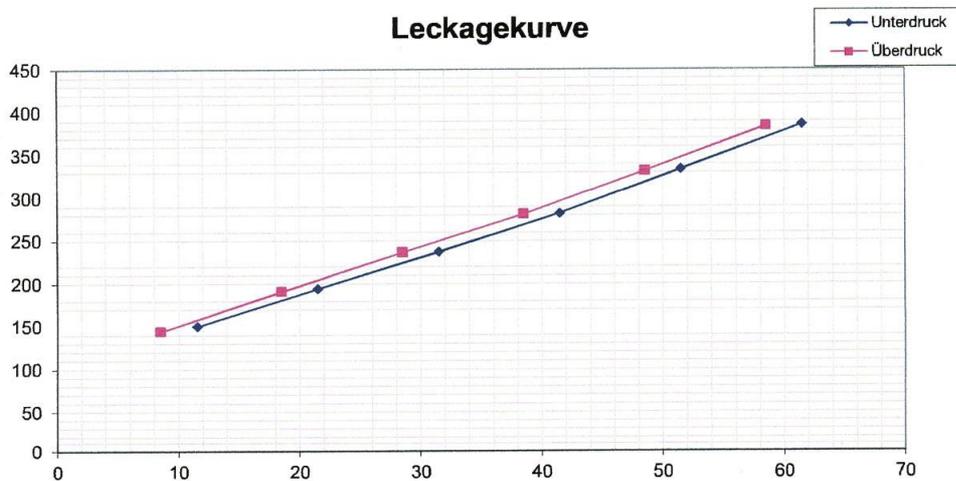
Leckagekurve

Messdaten											
Unterdruck	10	20	30	40	50	60	0	0	0	0	Pa
Volumenstrom	154	199	243	289	342	395	0	0	0	0	m ³ /h
Überdruck	10	20	30	40	50	60	0	0	0	0	Pa
Volumenstrom	141	187	231	275	324	375	0	0	0	0	m ³ /h

Kennwerte	Unterdr.	Überdr.	Mittel
Vol.bez. Leckagestrom - n ₅₀	0,56	0,57	0,56 1/h
Nettogrundfl.bez. Leck.str. - w ₅₀	1,5	1,6	1,5 m ³ /h/m ²
Luftdurchlässigkeit - q ₅₀			m ³ /h/m ²

Die erforderlichen Durchdringungen für die Haustechnik in den Bestandskeller erwiesen sich als erschwerend für die Herstellung der Luftdichtheit. Das Drucktestergebnis viel deswegen nicht so optimal aus, wie bei vollständig neuen Gebäuden in denen sich die Haustechnik innerhalb der thermischen Hülle befindet, jedoch ausreichend mit $n_{50}=0,56$ 1/h.

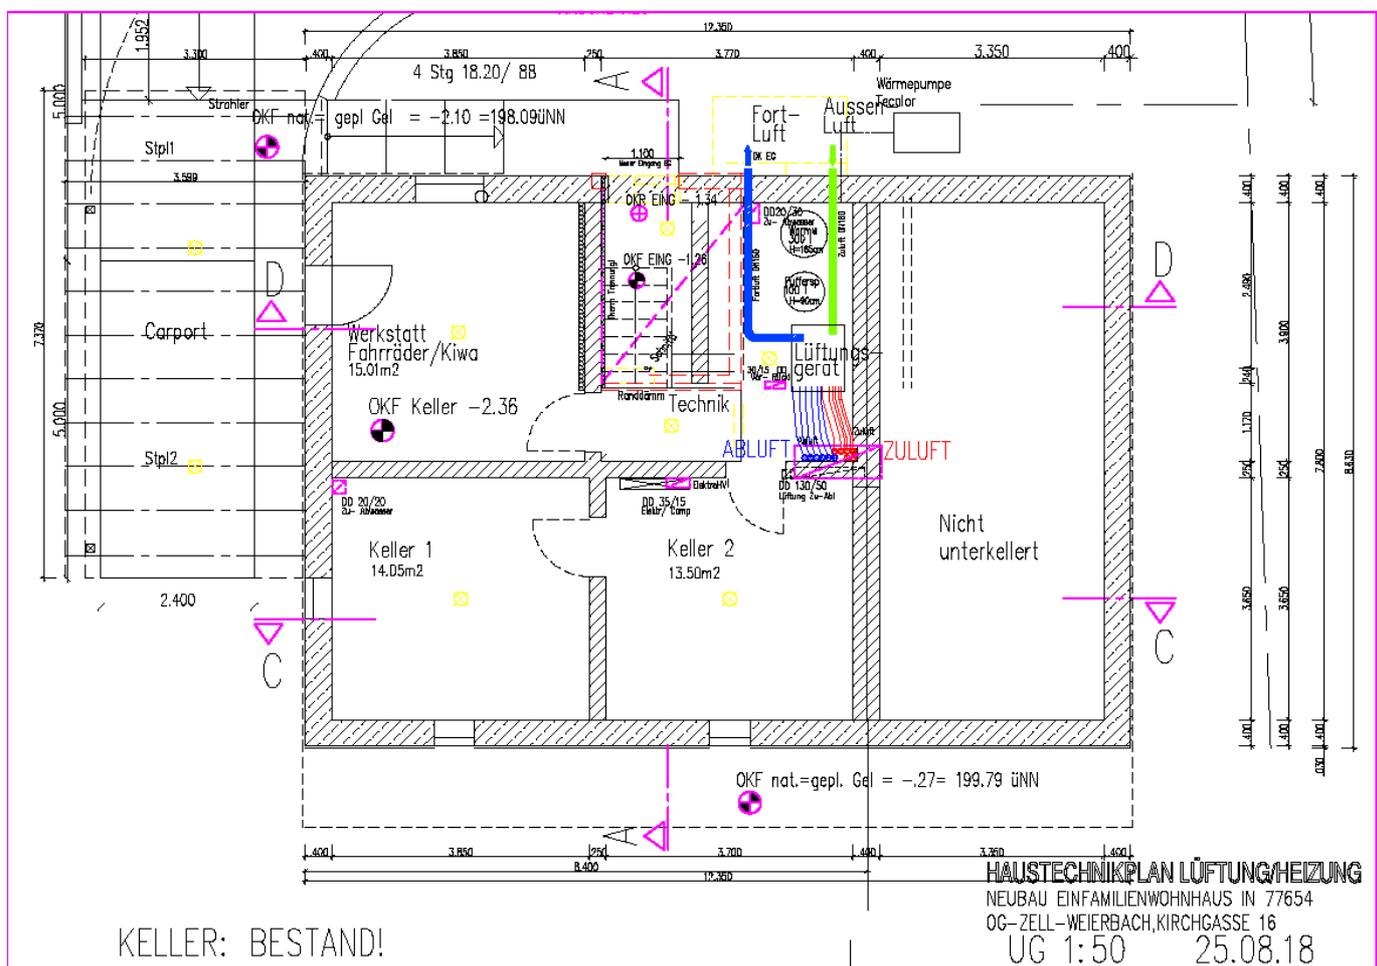
7.1 Lüftungsplanung

Das Lüftungsgerät befindet sich im Keller. Die Außenluftansaugung, sowie die Abführung der Fortluft befinden sich an der Nordseite. Da der Standort des Gebäudes- die Ortenau- eine sehr warme Gegend ist, wurde zur Frostfreihaltung der Außenluft auf einen Erdwärmetauscher verzichtet, zudem das Gerät über eine Frostschutzschaltung verfügt. Die Außenluft strömt in den immer ca. 12- 16° temperierten Technikraum im Bestandskeller. Zulufräume sind die Wohn- und Schlafräume, Ablufträume die Bäder, die Küche sowie der Flur. Die Zu- und Abluftleitungen sind aus flexiblen Kunststoffrohr mit einem Durchmesser von 90 mm. Sie konnten gut in der Holzbalkendecke und Holzständerwänden verlegt werden.

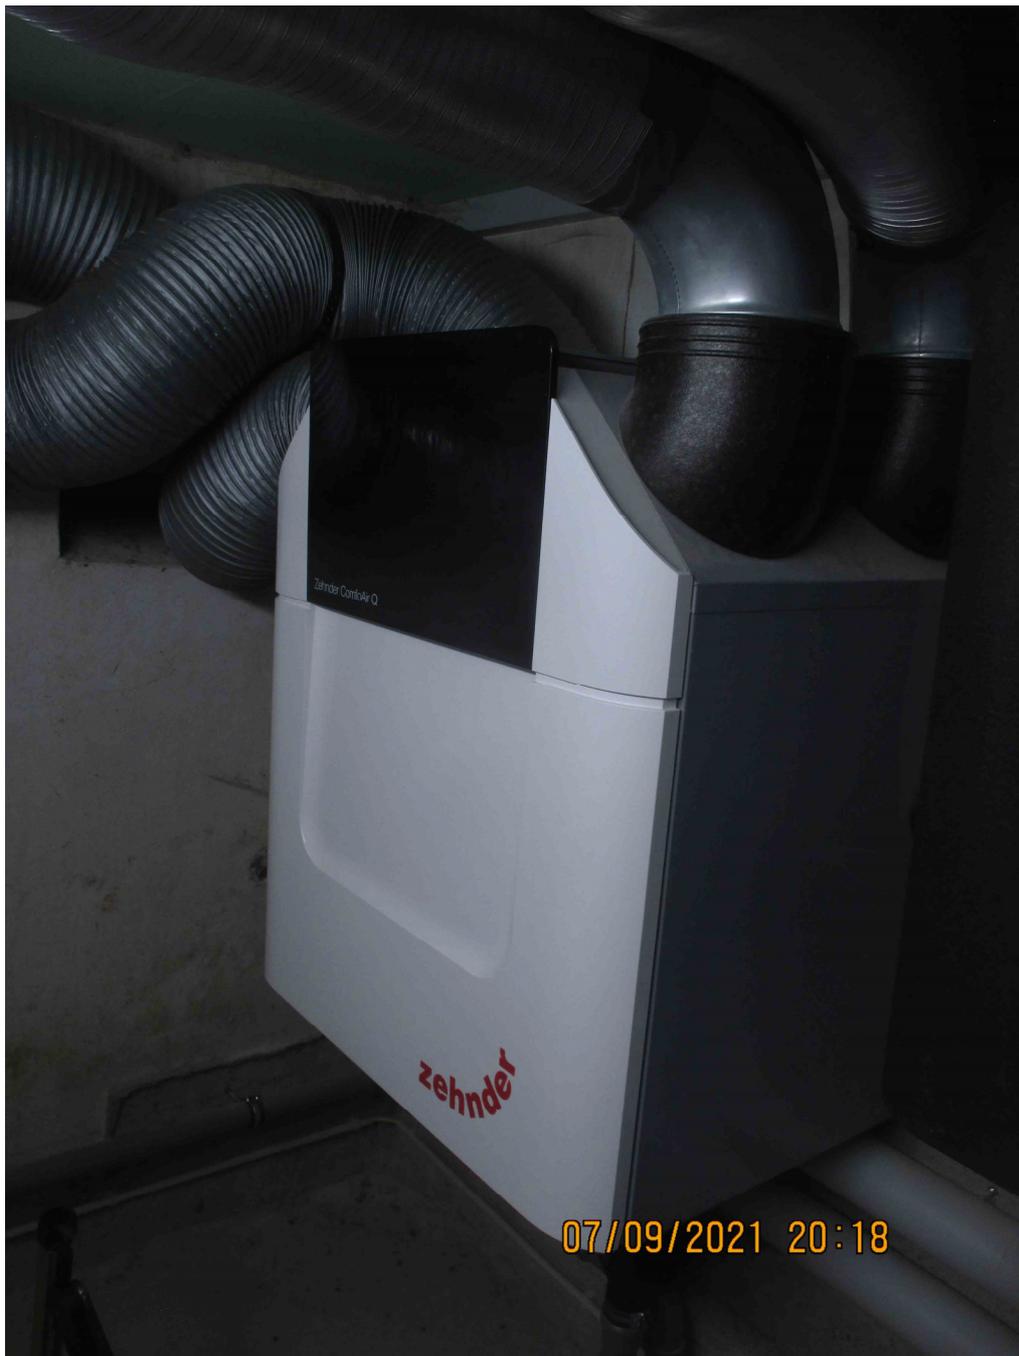
7.2 Planung Lüftungsgerät

Eingebaut wurde ein vom PHI zertifiziertes Gerät Fabr. Zehnder Comfo Air Q350 HRV, Comfo Vent Q350 HRV.

Der Wärmebereitstellungsgrad beträgt 90%

Die spezifische elektrische Leistungsaufnahme Pel, spez = 0,24 Wh/m³.

Das Gerät wurde im Bestandskeller platziert. Siehe auch Grundriss UG.

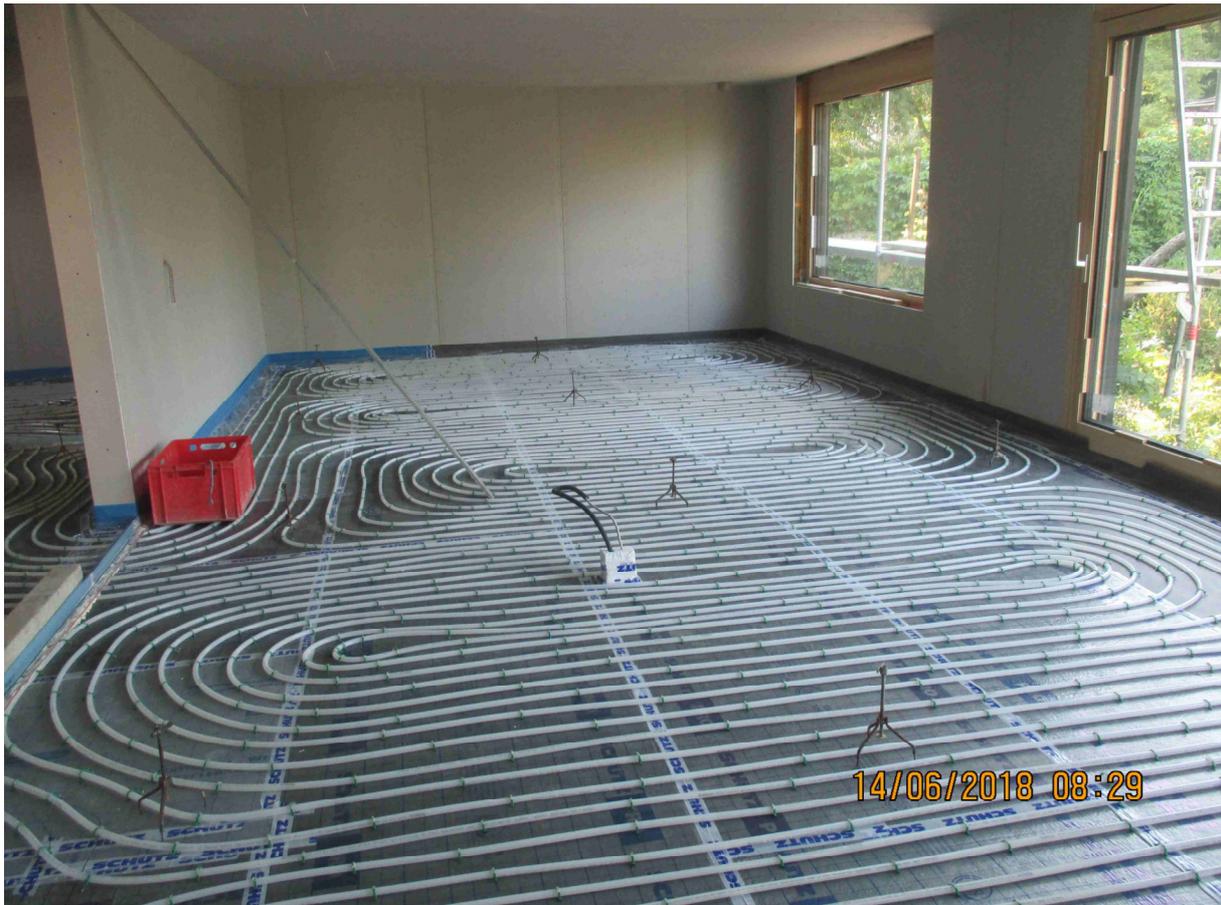
8 Beschreibung der Wärmeversorgung

Die erforderliche Wärmeversorgung des Gebäudes erfolgt durch eine Luftwärmepumpe. Standort siehe auch Grundriss UG.

Die Wärmeverteilung erfolgt über eine Fußbodenheizung, die Heizschlangen werden an einen Verteiler angeschlossen, von dem die einzelnen Räume individuell justiert werden können.
