# **Project Documentation Gebäude-Dokumentation**

### **Cheshire**

٠.			
Year of construction Baujahr	2022	Space heating Heizwärmebedarf	14.5 kWh/(m²a)
U-value external wall U-Wert Außenwand	0.229		
	$W/(m^2K)$		
U-value basement U-Wert Kellerdecke	0.189	Primary Energy Renewable (PER) Erneuerbare Primärenergie (PER)	63.6
	$W/(m^2K)$		kWh/(m²a)
U-value roof U-Wert Dach	0.159	Generation of renewable Energy Erzeugung erneuerb. Energie	0
	$W/(m^2K)$		kWh/(m²a)
U-value window U-Wert Fenster	0.77	Non-renewable Primary Energy (PE) Nicht erneuerbare Primärenergie (PE)	146
	$W/(m^2K)$		kWh/(m²a)
Heat recovery Wärmerückgewinnung	80 %	Pressurization test n50 Drucktest n50	0.47 h <sup>-1</sup>
Special features Besonderheiten

The development of a small rear section on a Wellington hillside into a Passive House apartment and attached studio unit was an ambitious undertaking that presented several challenges.

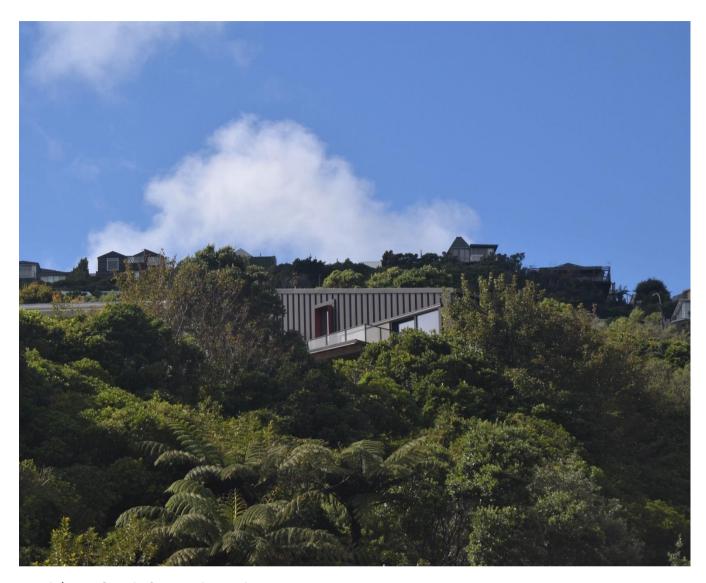
North/West façade from Wilton Rd Nord-/Westfassade von der Wilton Road aus gesehen.

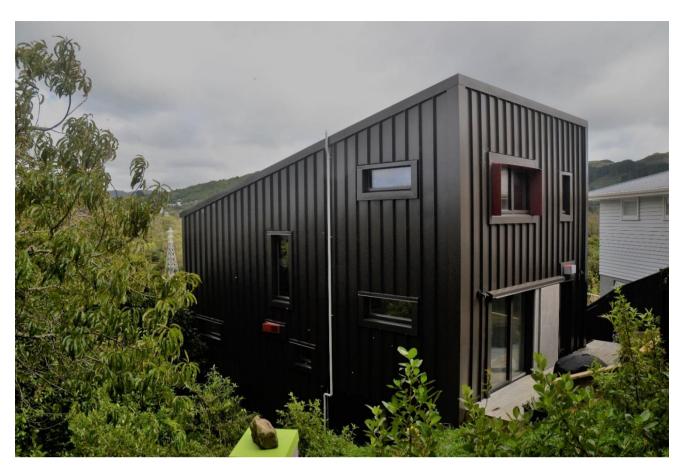
South/East façade Süd-/Ostfassade.

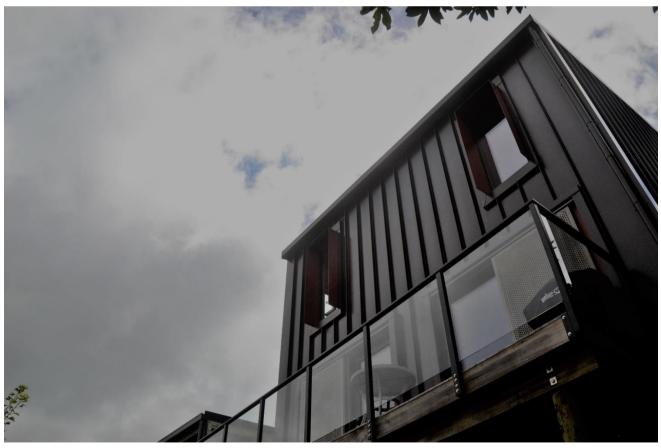
South/West façade Süd-/Westfassade.

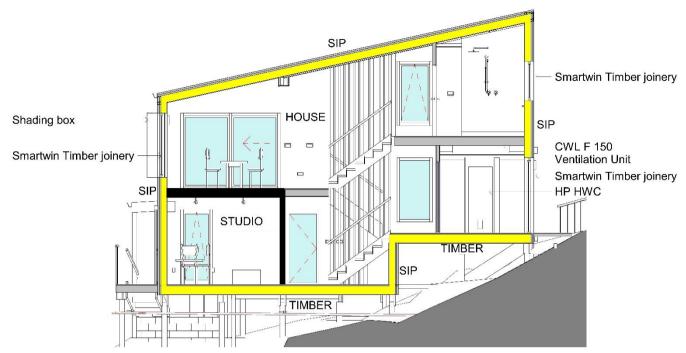
#### 3. Sections - Schnittzeichnung

The depicted area in yellow signifies the continuous thermal envelope, constructed using Structural Insulated Panels (SIPs) for the walls and roof, as well as timber-framed floors with an interstitial insulation thickness of 190mm.

The abode's Mechanical Ventilation with Heat Recovery (MVHR) system is positioned in the suspended ceiling, and the associated ductwork runs throughout the intermediate floor joists.

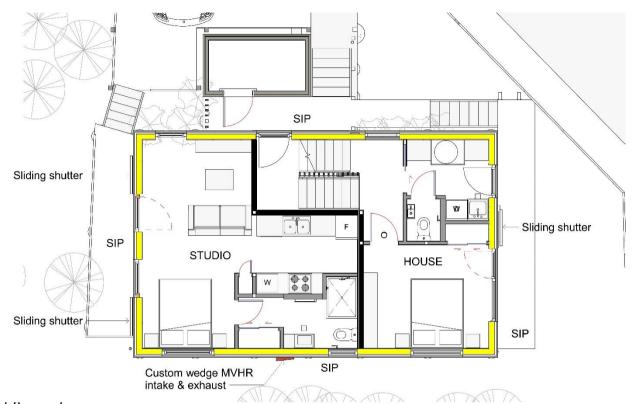
Ground floor plan Grundriss Erdgeschoss

The habitation structure has been compartmentalized into a ground-level studio unit, complete with autonomous ingress, primarily designated for leasing. The inter-tenancy partition, marked in black, conforms to fire-resistant rating (FRR) standards.

In order to mitigate expenses related to fire rating materials, such as fire collars, each unit is equipped with an individual mechanical ventilation with heat recovery (MVHR) unit and hot water delivery system.

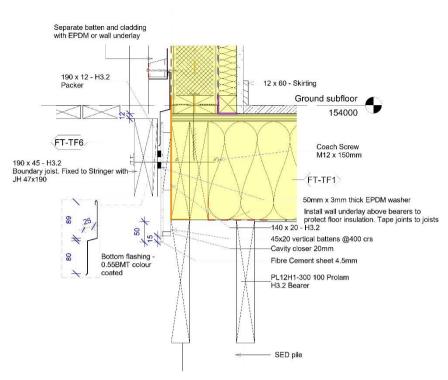
#### Groundfloor perimeter detail Details zur Umfassungswand des Erdgeschosses

The thermal bridge at the floor to wall connection is negligible since it involves timber to timber components.

The OSB layer on the inner face of the SIP is sealed to the plywood substrate using tape to achieve high level of airtightness

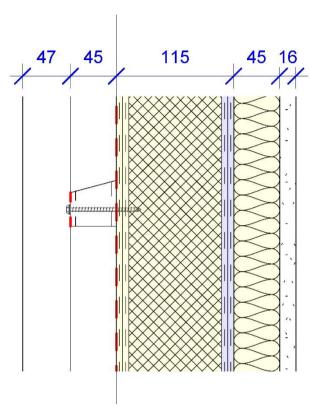
#### 6. Wall construction including insulation - Konstruktion der Außenwände

The building façade is composed of Espan 340 metal cladding affixed to 45x45 structural drainage cavity battens fixed to 115 SIP walls.

The 115 SIP walls are made of polyurethane with a thermal conductivity of 0.025 W/m<sup>2</sup>K. Internally, the plasterboard is fastened to a 45mm service cavity that is filled with R1.4 fibreglass insulation.

The OSB in blue represents the vapour control layer taped to the roof OSB layer and the plywood flooring substrate to form an uninterrupted airtight envelope.

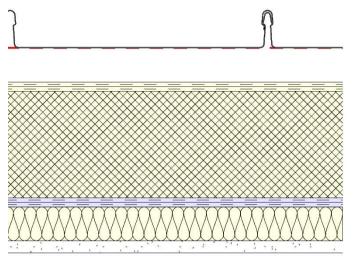
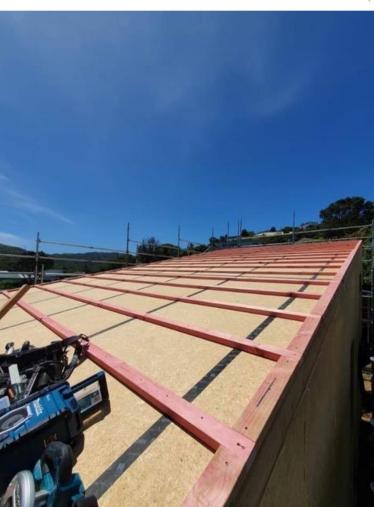
#### 7. Roof construction including insulation - Konstruktion des Daches

The roof assembly comprises Espan 340 metal roofing system secured to 75x45 timber purlins, with a protective layer placed in between to prevent material degradation caused by timber treatment chemicals.

The purlins are fastened to a 165mm Structural Insulated Panel (SIP) roof assembly.

As shown in the right-hand side picture, the SIP joints are taped for air tightness.

A 45mm service cavity filled with R1.4 fibreglass insulation is provided to enhance thermal resistance and simplify the services. In places where ventilation ducting is necessary, the service cavity is increased to 90mm thickness.

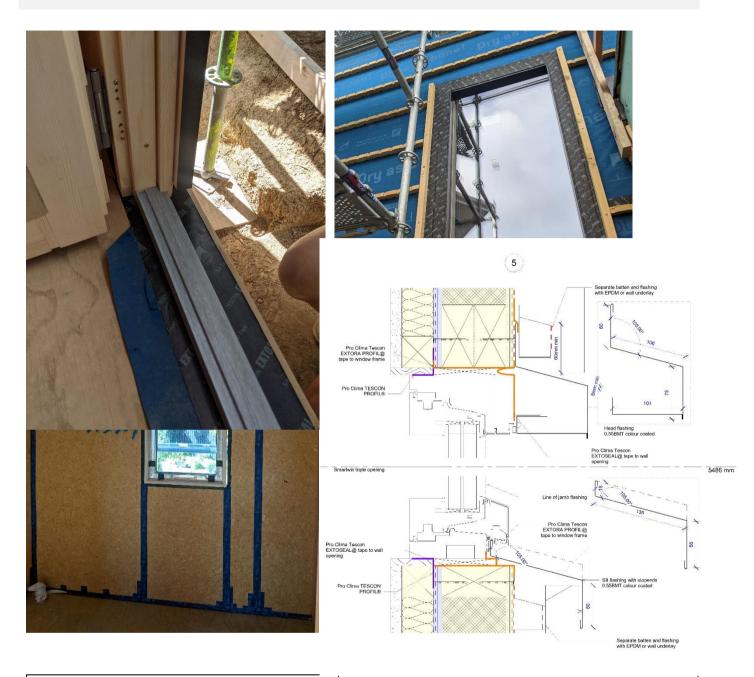
# 8. Window and window installation including glass Ug / g-value and frame performance - Fenster und Fenster-Einbau

Description of window (frame) construction	Timber frame
Beschreibung der Fenster (rahmen)-Konstruktion	Holzrahmen
Make of window (frame; product name)	Smartwin
Fabrikat Fenster (rahmen; Produktname)	
Frame U value Uf	0.68 W/(m <sup>2</sup> K)
Rahmen-U-Wert Uf	
type of glazing	Triple - 6TGH-16-4-16-6TGH, Ultra NII low-e #3 & #5
Bauart der Verglasung	Argon
Glass U- value Ug	0.57 W/(m <sup>2</sup> K)
Glas-U-Wert Ug	
g-value of the glazing	0.52
g-Wert der Verglasung	
Glass Spacer	Swiss spacer ultimate
Abstandshalter aus Glas

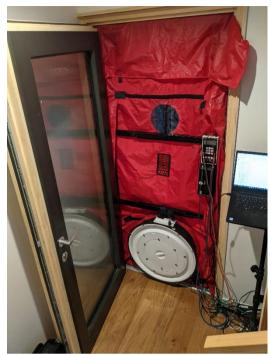
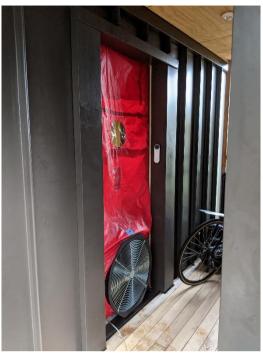
Photo: Blower door testing in progress

D	
Description of airtightness strategy	
Beschreibung der Luftdichtheitsstrategie	
Roof	SIP Roof with taped joints
Das Dach	SIP-Dach mit verklebten Fugen
Walls	SIP Roof with taped joints
Wände	SIP-Dach mit verklebten Fugen
Floor	Plywood substrate to timber framing
Der Boden	Sperrholz-Unterlage für Holzrahmen
Windows	Tape seal from window frame (exterior side) to OSB (inner face of SIP)
Fenster	Klebeband-Dichtung vom Fensterrahmen (Außenseite) zur OSB-Platte
	(Innenseite des SIP)
n50 air change rate	0.47
n50 Luftwechselrate	
Test performed by:	Guy Shaw – ENERGY ARCHITECTURE NZ LIMITED
Test durchgeführt von:	20.07.2022

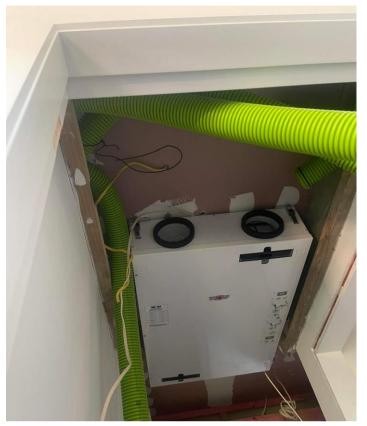
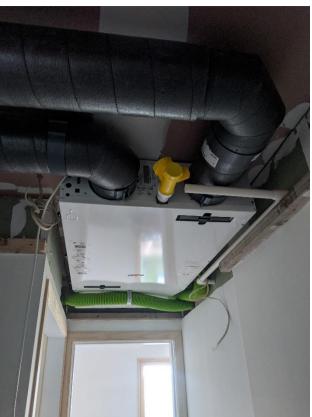
Photo: MVHR unit in studio (left hand side) and apartment (right hand side). Fotografie: MVHR-Einheit im Studio (linke Seite) und in der Wohnung (rechte Seite).

The MVHR units are mounted within a suspended ceiling configuration and are connected via DN125 ducts to a bespoke wedge exhaust and intake system.

Distribution is achieved through the utilization of DN75/63 ducts, which run parallel to floor joists and within the service cavity, terminating at the ceiling with ceiling valves to the apartment and a mixed of ceiling and wall valves to the studio unit.

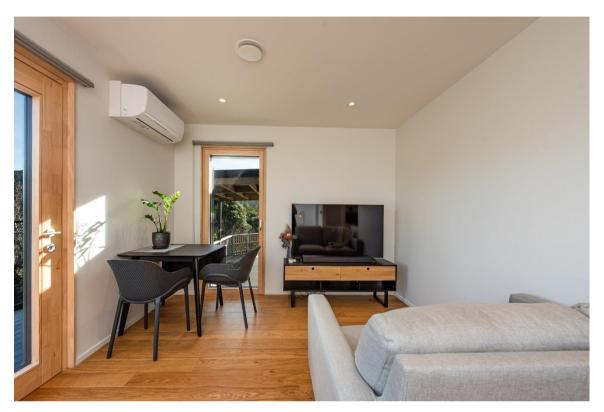
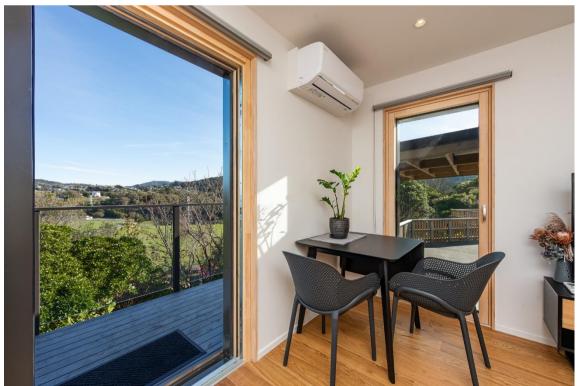
### 12. Heating systems - Wärmeversorgung

Air/air heat pump Gree split system. 1 indoor unit to the studio (lounge) 1 indoor unit to the main house (lounge).

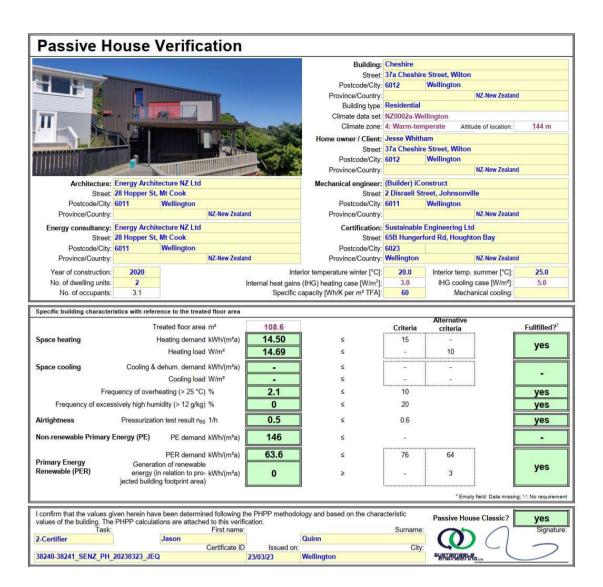
### 15. PHPP-Ergebnisse

PHPP, Verification 20230323\_38240-38241\_Cheshire\_Certified.xlsx
