**Till Cottage**

| Special features<br>Besonderheiten | Retrofit to Passive House Standard/ Nachrüstung auf Passivhaus-Standard | | |

## Brief Description

Originally built in 2008, Energy Architecture was invited to retrofit this home in a close-knit community development. The target for the retrofit was Passive House certification, a challenging and unique aspiration for a retrofit project. Woodfibre insulation was used to improve the U-value of the walls and a roof, a novel building material in New Zealand despite our forestry resources.

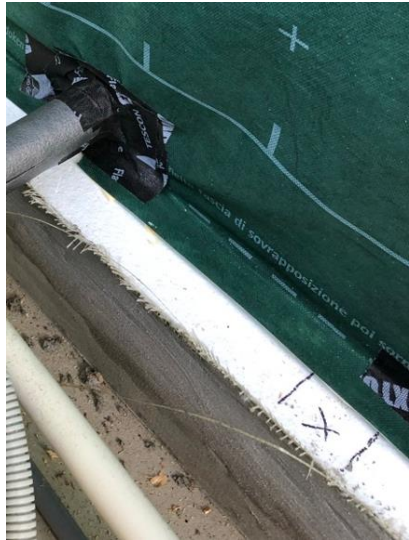
New rendered perimeter ESP insulation to existing concrete waffle slab.

Photo:top edge of slab edge insulation prior to external insulation install.

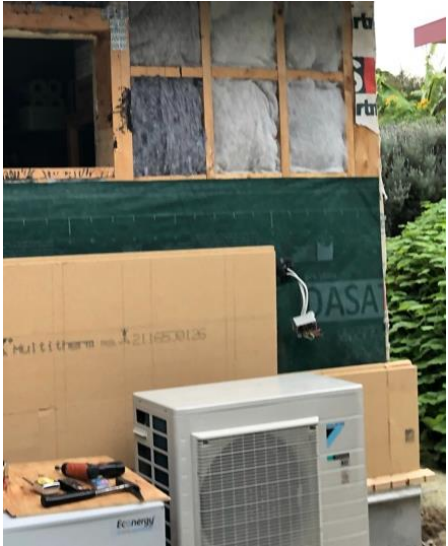
New retrofit airtightness membrane and wood fibre external insulation over existing 140 thick insulated timber framed wall. Existing timber cladding installed over new drained cavity.

Photo: Existing timber framed wall with retrofit airtightness membrane and external wood fibre insulation layers in progress.

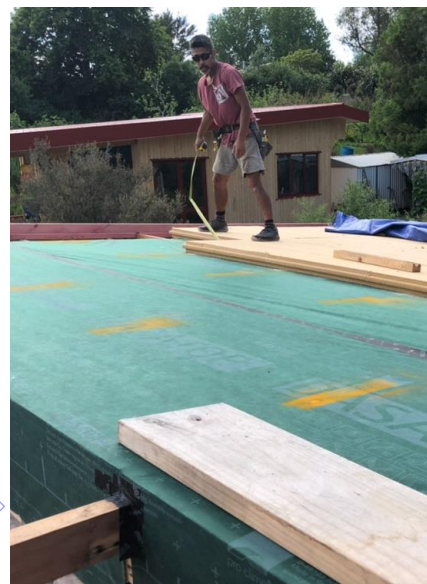
New retrofit airtightness membrane and wood fibre external insulation over existing 240 thick insulated timber framed roof. New drained and vented roof cladding. Existing eaves and veranda members tape sealed where penetrating new airtightness membrane.

Photo: Retrofit airtightness membrane and external wood fibre insulation layers in progress on roof.

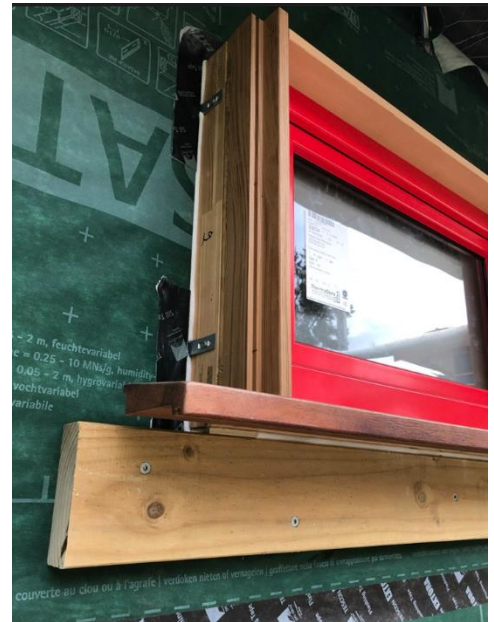
Photo: Window installation prior to fitting of external wood fibre insulation.

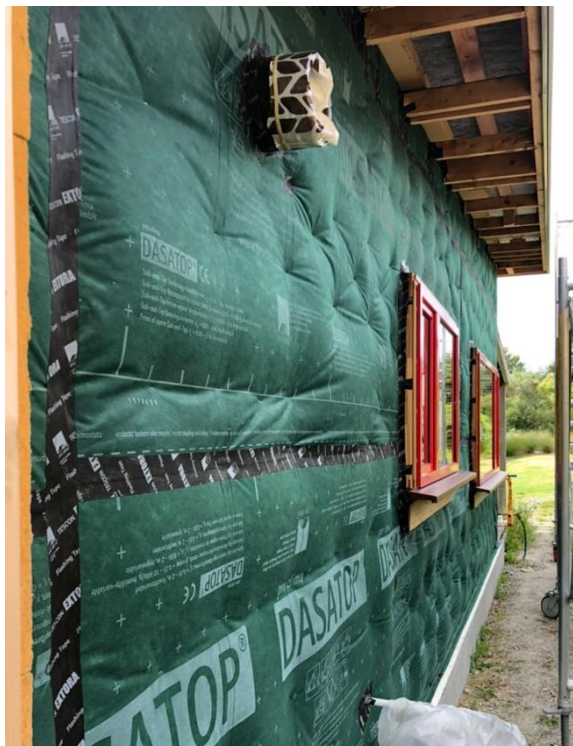
Photo: Existing timber framed wall with retrofit airtightness membrane in progress.  
Foto: Bestehende Holzrahmenwand mit nachgerüsteter Luftdichtheitsmembran in Bearbeitung.

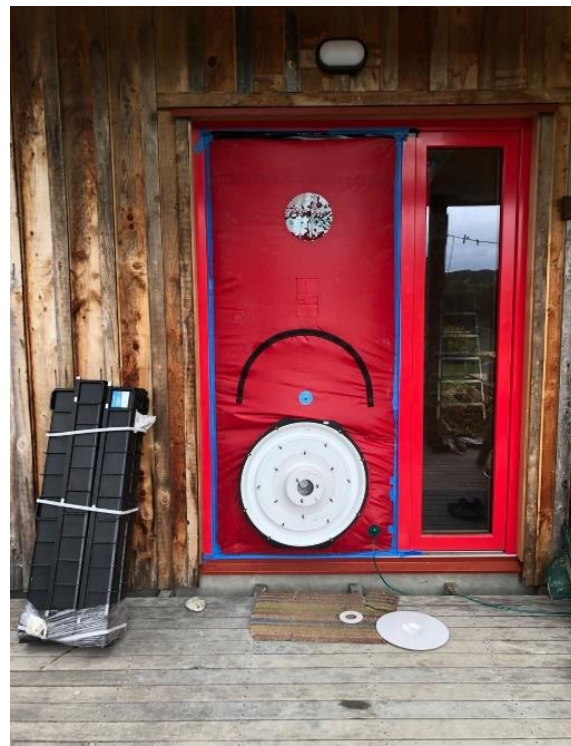
Photo: Blower door testing in progress.  
Foto: Blower-Door-Test läuft.

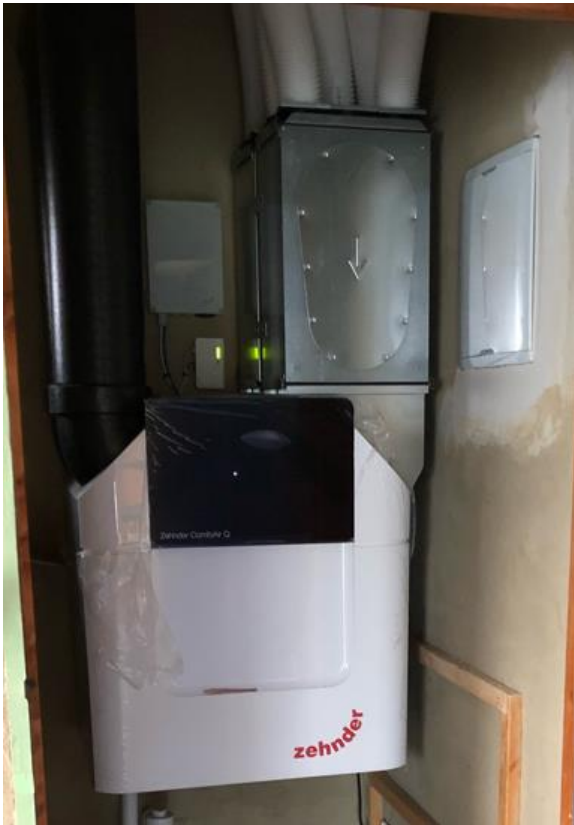
Photo: MVHR unit in store by kitchen

| Make of unit<br>Fabrikat der Einheit | Zehnder ComfoAir Q350 |

MVHR unit located in kitchen store. Ducting routes formed using existing cupboards and new bulkheads. Supply air into bedrooms, living room and wintergarden. Extract from WC, Kitchen, Bathroom and Kitchen store. The hallway is the transfer zone and door undercuts are used to facilitate air transfer.

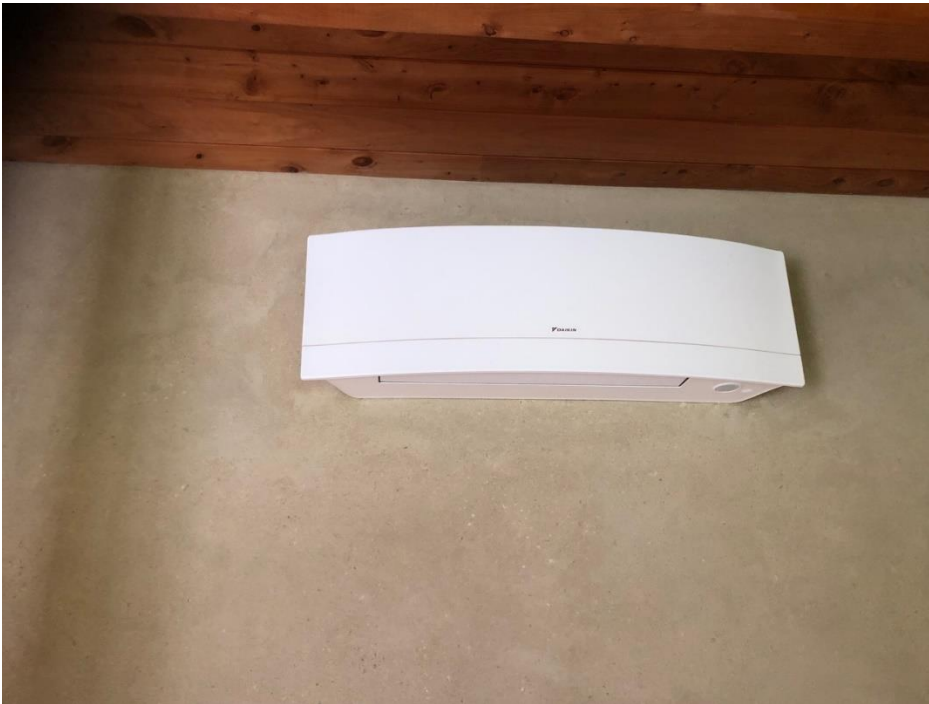
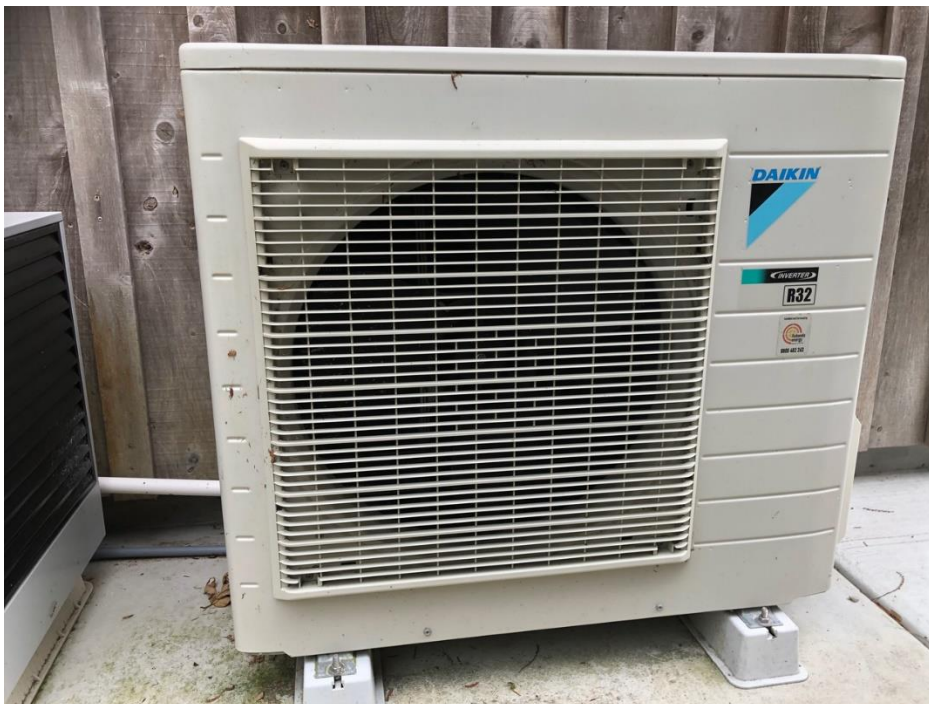
Daikin Split Heat pump unit (indoor and outdoor components indicated in photos below) / Daikin Split-Wärmepumpeneinheit (Innen- und Außenkomponenten in den Fotos unten angegeben)
