## 1. Projet référencé

Projet Stadelmann à Geispolsheim, Alsace, France.

Le projet de construction de cette maison passive a une surface de 258 m<sup>2</sup> de SRE. Il est situé sur la commune de Geispolsheim (67118) à 147 m d'altitude en Alsace.

La maison, à l'origine un séchoir à tabac, s'insère dans une logique rénovative souhaitant conserver l'aspect initial typique et patrimonial du bâtiment. A l'origine, ce bâtiment est un rectangle de 8x21m fortement ventilé construit en structure bois posée sur un muret périphérique en béton.

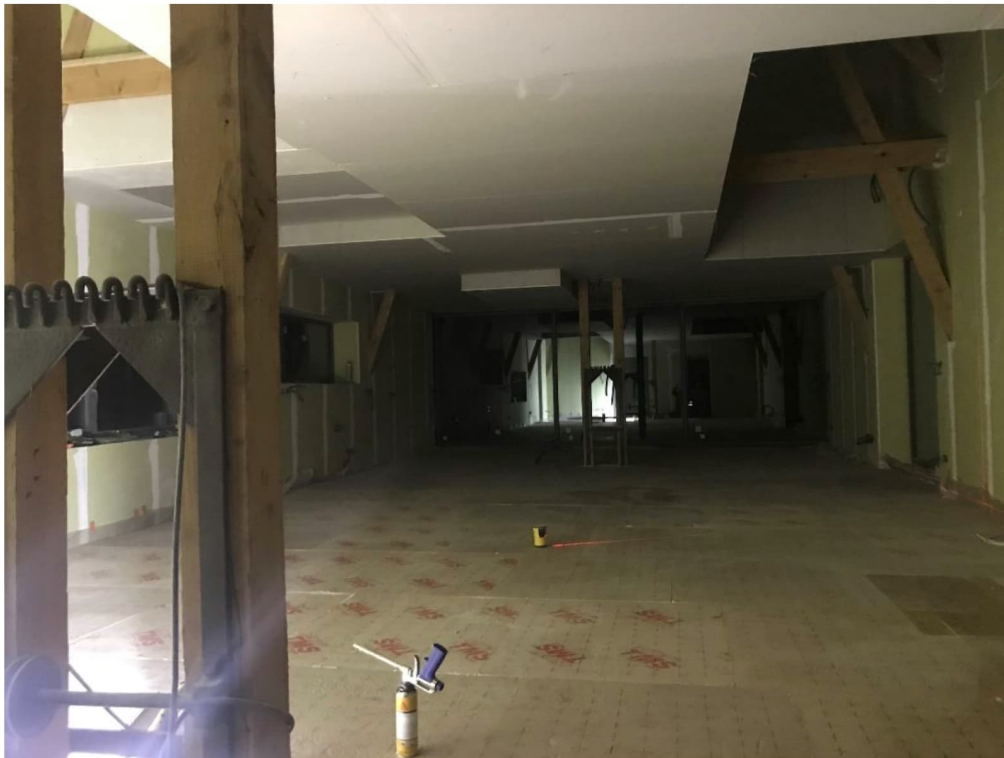
Ici, on voit la mise en place des panneaux de polyuréthane sur la dalle béton.

La maison repose sur une dalle de sol en béton, isolée par-dessus par 240 mm de panneaux de polyuréthane, faisant la jonction entre les murets existants supports de la structure. Leur pont thermique étant géré par le dessus avec la continuité de l'isolation. Par-dessus cette isolation, une chape a été coulée sur laquelle a ensuite été installé le revêtement de sol : parquet ou carrelage.

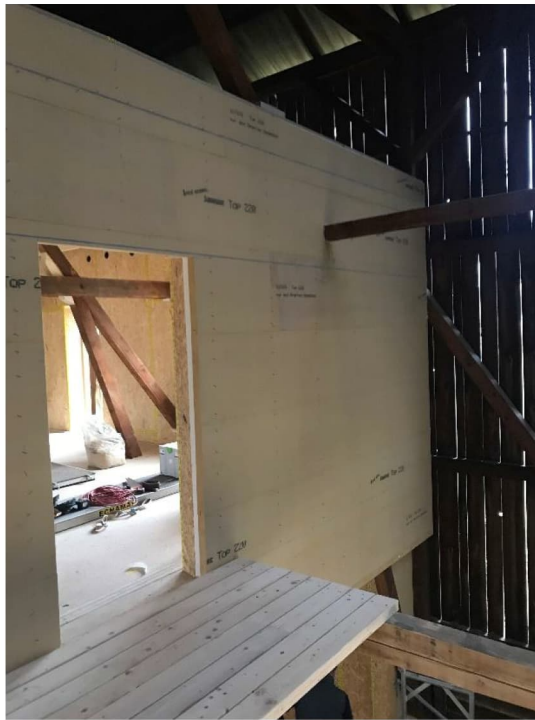
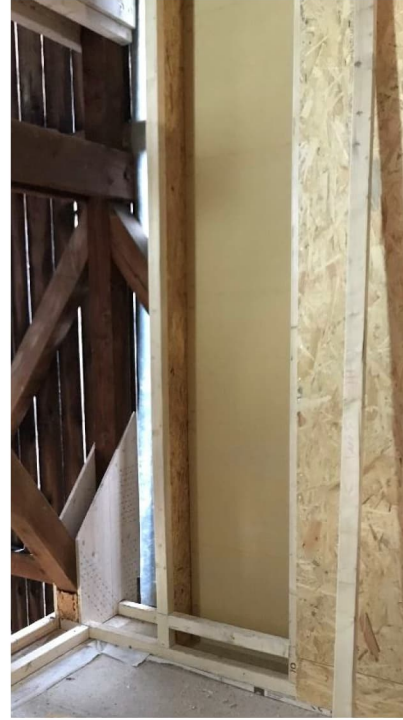
La photographie de gauche montre la fibre de bois extérieure. A l'arrière-plan, se trouve le bardage à l'état existant conservé et on remarque également le muret qui sert de support à l'ossature bois. La photo de droite montre l'espace dans lequel va être insufflé l'ouate de cellulose. A l'arrière de cet espace, on voit le panneau de fibre de bois et à l'avant le panneau OSB.

La construction des murs extérieurs se fait selon la logique rénovative du projet en conservant le bardage extérieur et en montant une nouvelle structure de poutres en I devant les murets. Un panneau de fibre de bois rigide de 60mm a été installé contre ces poutres, faisant office de pare-pluie, et un panneau OSB a été placé côté intérieur, jouant le rôle de pare-vapeur et de barrière d'étanchéité à l'air (dans les salles de bains, un pare-vapeur supplémentaire a été rajouté). Entre ces deux panneaux 260mm de ouate de cellulose a été insufflée. Un vide d'air continue de ventiler l'arrière du bardage et l'isolation des murs est complétée par 120mm de laine de bois côté intérieur permettant de passer le réseau avant le parement en plaques de plâtre. Ces isolants parcourant toute la périphérie du bâtiment permettent d'assurer une continuité de l'isolant en tout point et de limiter les ponts thermiques.

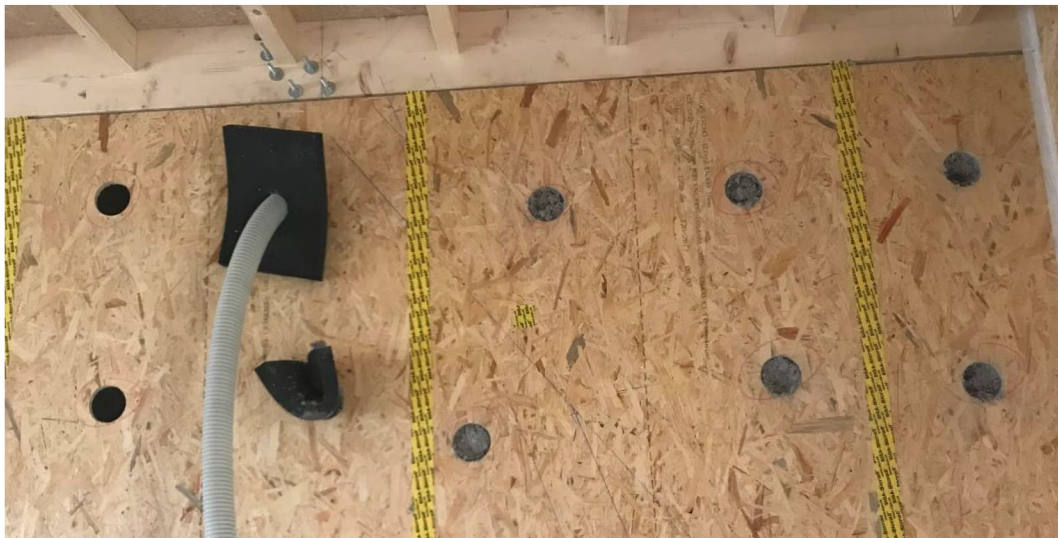
Ici, la ouate de cellulose est insufflée dans l'espace prévu au travers des réservations prévues. Les trous à la droite du mur sont déjà remplis et ceux à gauche en attente. Le remplissage se fait grâce à un tuyau comme on le voit sur la photo.

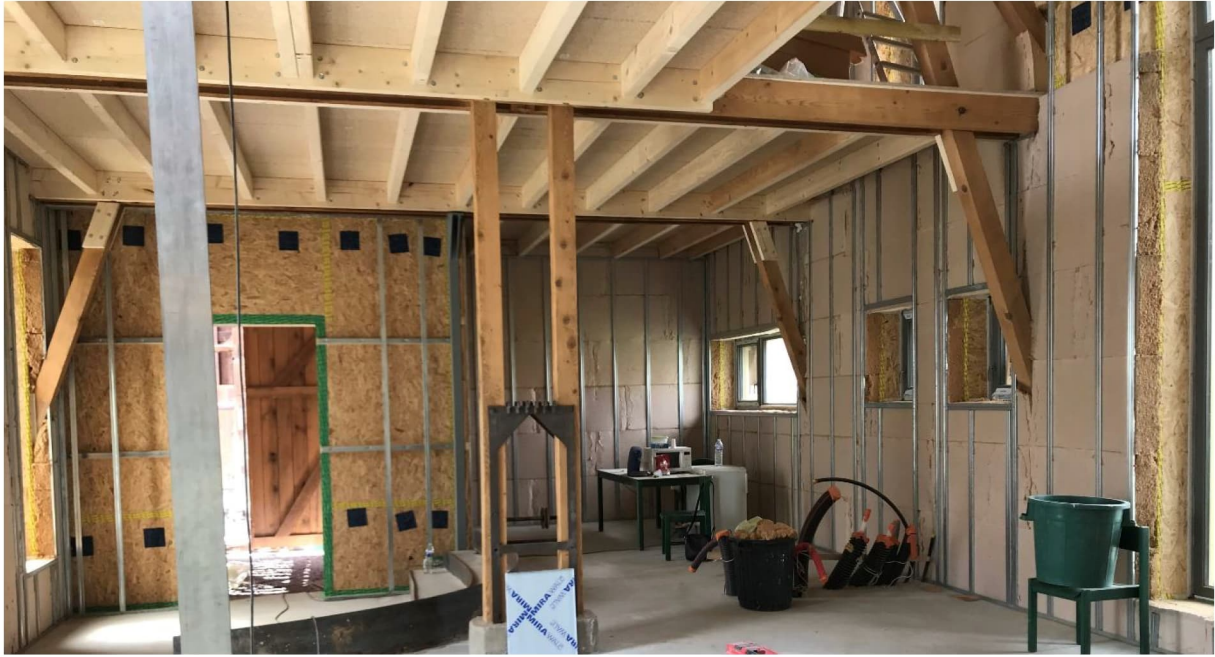
La photographie ci-dessus montre la mise en place de la laine de bois intérieure devant l'OSB.

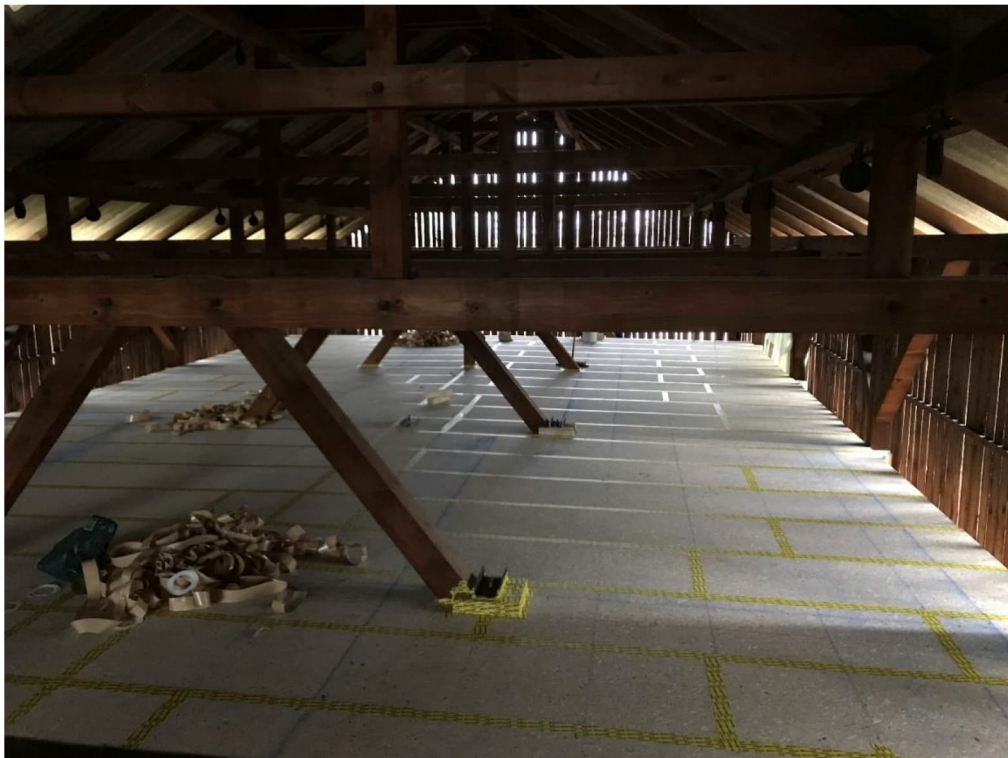
Mise en place de la laine de bois et des scotchs entre les différents panneaux pour éviter les infiltrations d'air.

La toiture est de type « combles perdus » dû à la grande hauteur du bâti d'origine. Le plancher de ces combles est porté par une structure de poutres en lamellé-collé et est isolé par 400mm de laine de bois. Une étanchéité est également installée et une pente de 1,5% est créée. Certes, le bâtiment possède une couverture mais non parfaitement étanche pouvant créer des infiltrations. Le panneau de fibre de bois isolant les murs extérieurs remonte jusqu'à l'isolant du plancher des combles permettant de traiter le pont thermique pouvant apparaître à cet endroit.

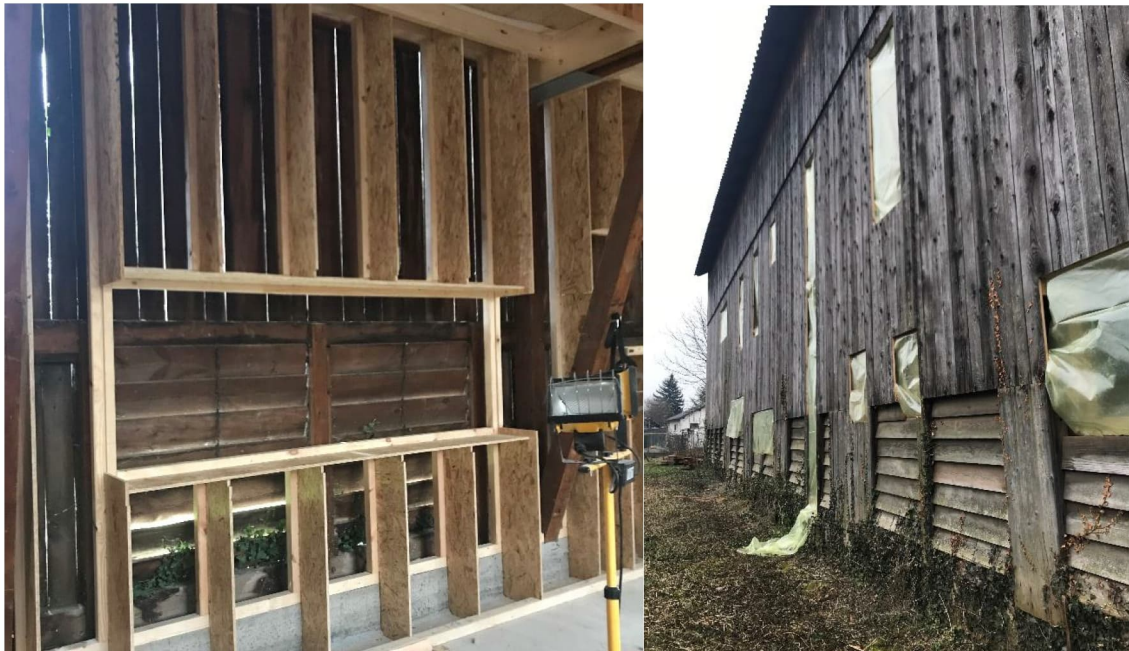
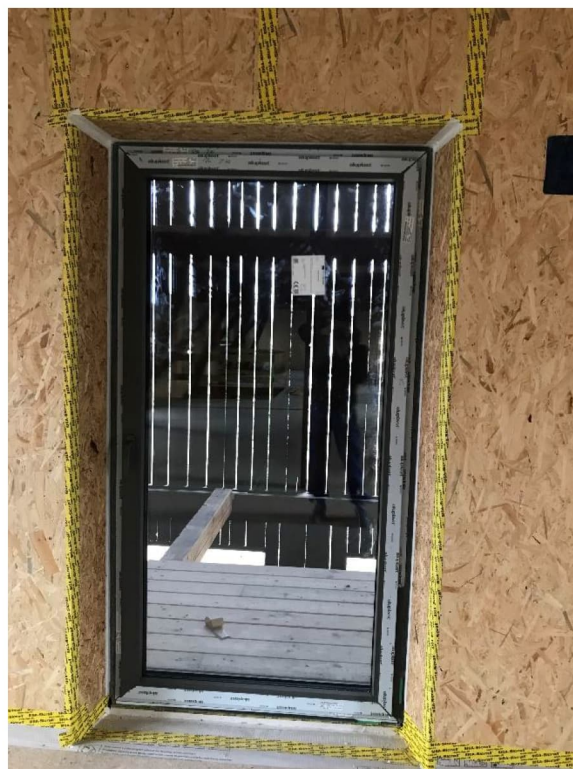
Lors de l'installation de ces fenêtres des réservations ont été faites dans la structure montée à l'intérieure du bardage, puis le bardage a été déposé aux endroits prévus. Les fenêtres ont ensuite été installées en veillant à soigner l'étanchéité de ces ouvrants.

Les menuiseries installées sont dans le bâtiment sont du fabricant *Belisol*. Elles ont un cadre PVC ou aluminium et sont en triple vitrage. Deux gammes du fabricant ont été utilisée : PVC - *Futura Belisol* et aluminium – *Holux S Belisol*. Les principales caractéristiques des menuiseries sont indiquées ci-dessous :

- Coefficient de déperdition surfacique  $U_w$  :  $0.74 \text{ W/m}^2.\text{K}$ ,
- Coefficient de déperdition surfacique  $U_f$  :  $1.05$  et  $1.65 \text{ W/m}^2.\text{K}$ ,
- Type de vitrage : Triple Vitrage,
- Coefficient de déperdition surfacique  $U_g$  :  $0.65 \text{ W/m}^2.\text{K}$ ,
- Facteur solaire  $g$  : 53%

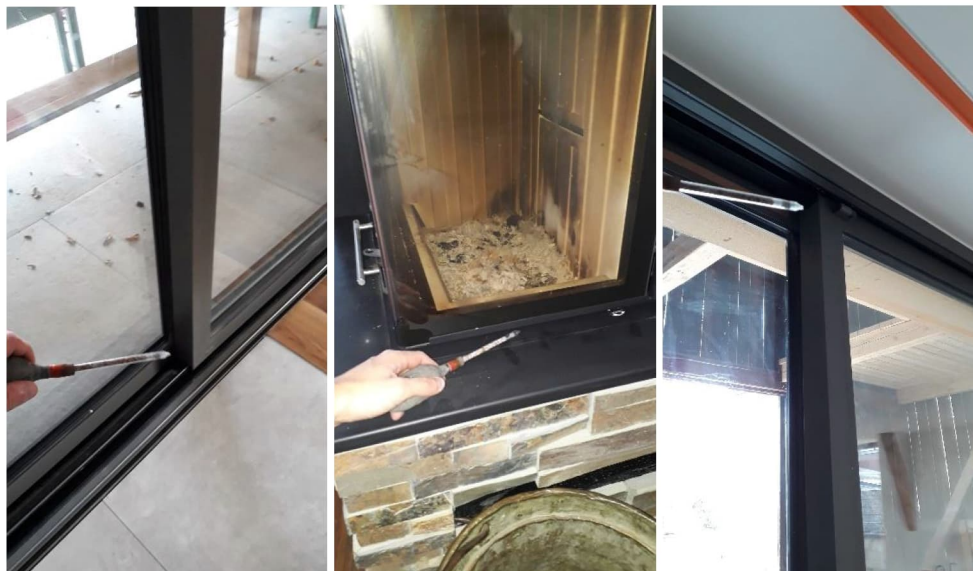
Les photographies ci-dessous montrent les endroits où des fuites ont été détectées.

Les principales fuites ont été détectés au niveau des menuiseries coulissantes entre le châssis coulissant et le châssis fixe en partie haute et basse. Des fuites ont également été décelées au niveau entre le vitrage et le châssis de l'ouvrant de l'insert.

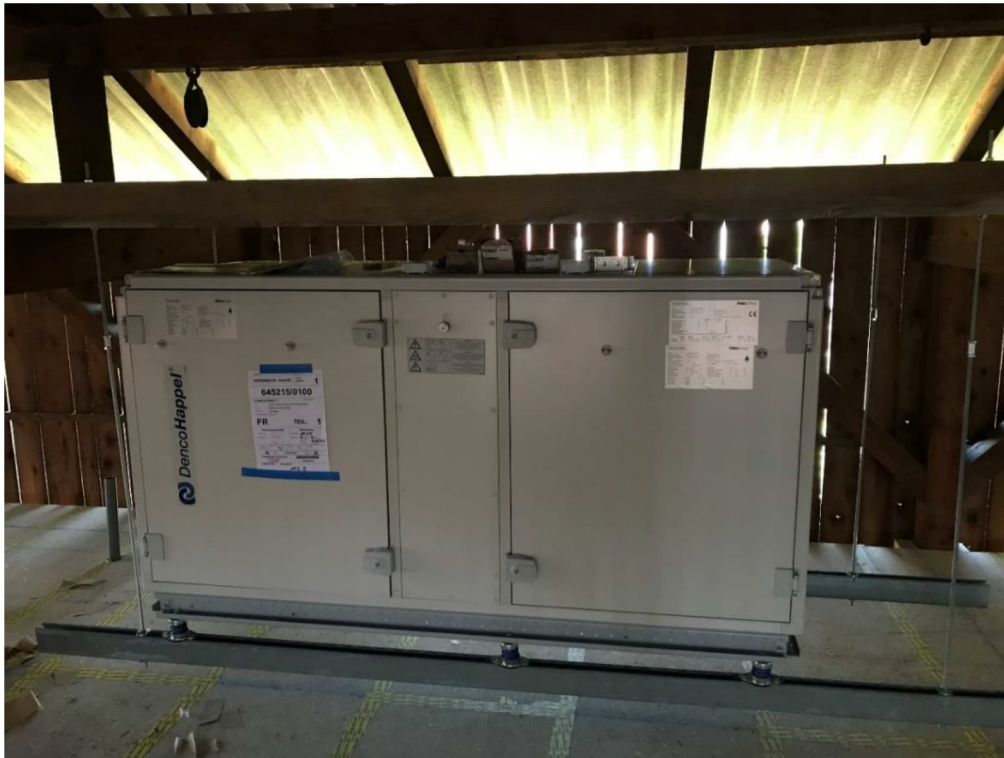
Photographie de la CTA sous combles lors de son installation (non raccordée)

La maison est équipée de la centrale de traitement d'air double flux *COM4mini CC40* de la marque *Denco-Happel* certifiée PHI. Elle possède un récupérateur de chaleur à l'aide d'un échangeur à plaques d'un rendement de 80% et d'efficacité électrique de 0.45 Wh/m<sup>3</sup>.

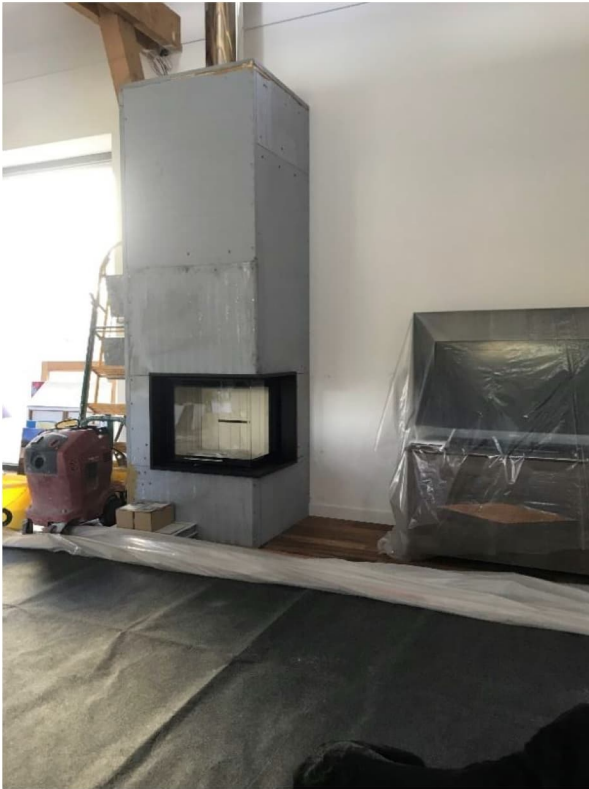
Photographie de l'insert à gauche et du ballon thermodynamique à droite

L'alimentation en chaleur se fait au travers du chauffage de l'air soufflé. En cas de grand froid, un appoint est réalisé par un insert de marque *Spartherm* d'une puissance de 9 kW. Le chauffage de cet air est réalisé de deux manières différentes en fonction des pièces à chauffer. La pièce principale du rez-de-chaussée regroupant salon, salle à manger et cuisine est chauffée par une batterie chaude sur l'air avant d'être émise par les fentes soufflantes présentées précédemment. Les chambres individuels et bureaux sont chauffés par des bouches soufflantes chauffantes de marque *Zehnder* permettant une régulation fine de chaque pièce en fonction de son utilisation.

L'ECS est chauffée par un ballon thermodynamique.
