**Passivhaus in Isny**

### Passive House Isny

A modern family house has been built as a passive house in Isny in 2010. It is constructed with basement and aligned to north-south. There are big windows in the southern walls and smaller ones on the east and west side. The interior is designed for disabled people.

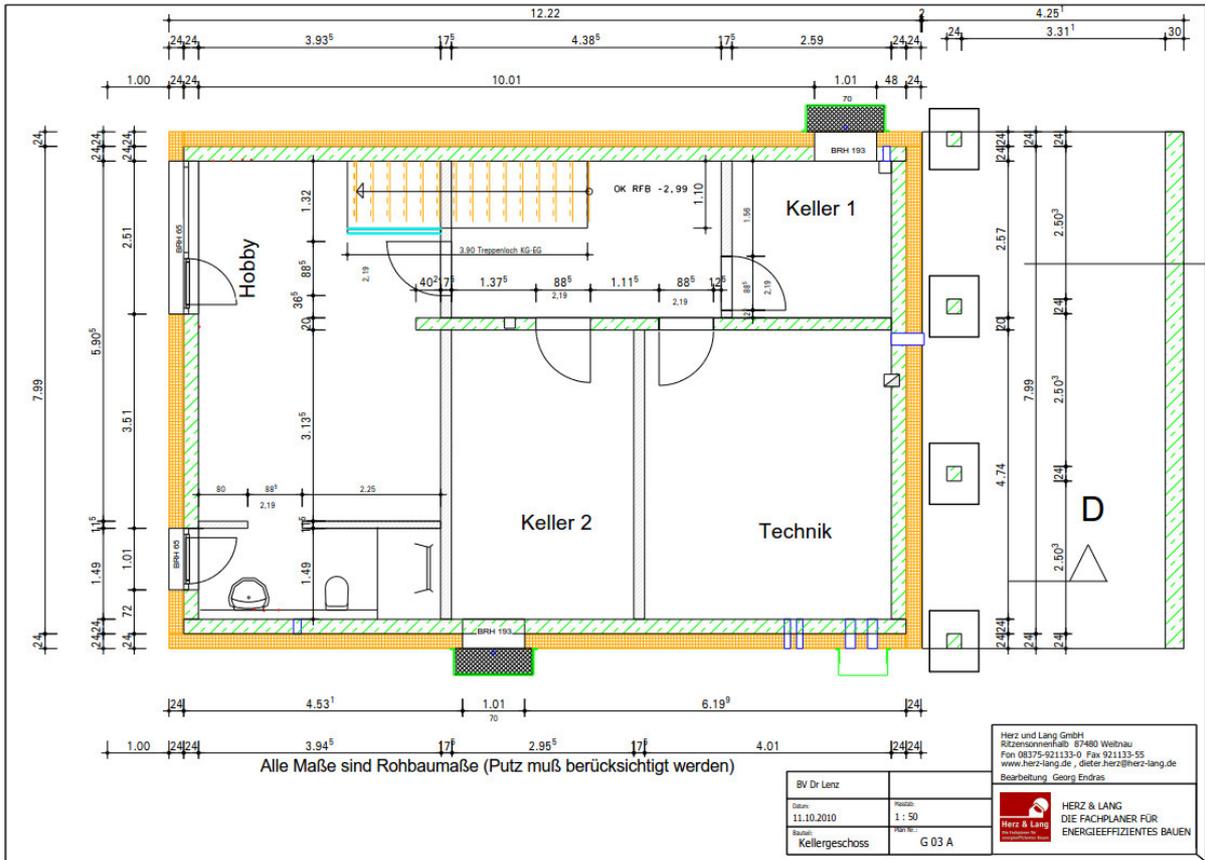
Im Untergeschoss befindet sich zwei Kellerräume, die Technikzentrale und ein Hobbyraum. Das Kellergeschoß befindet sich komplett im Erdreich.

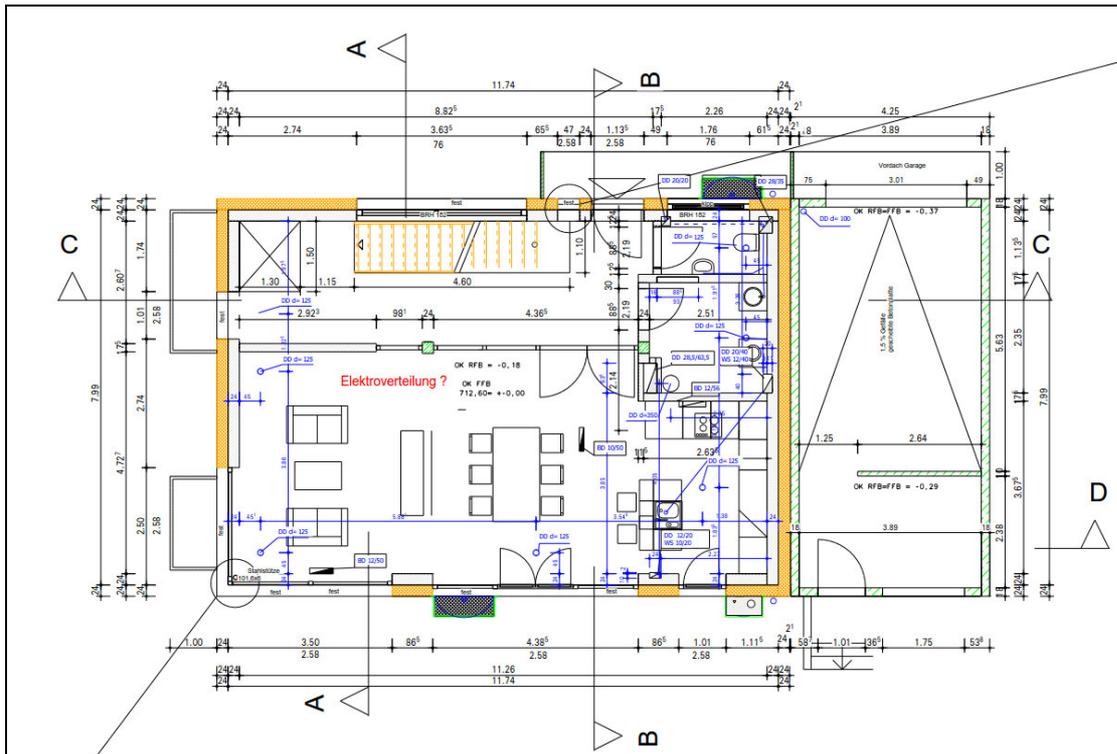
Im Erdgeschoss befindet sich nach Süden hin zur großen Terrasse der Wohn- und Essbereich mit angrenzender Küche. Des Weiteren sind im Osten ein Hauswirtschaftsraum und ein WC angeordnet, welche über den langen Flur mit offenem Treppenhaus auf der Nordseite erschlossen werden. Eine Garage grenzt ebenfalls im Osten an das Haus an, ist aber nicht Teil der thermischen Hülle.

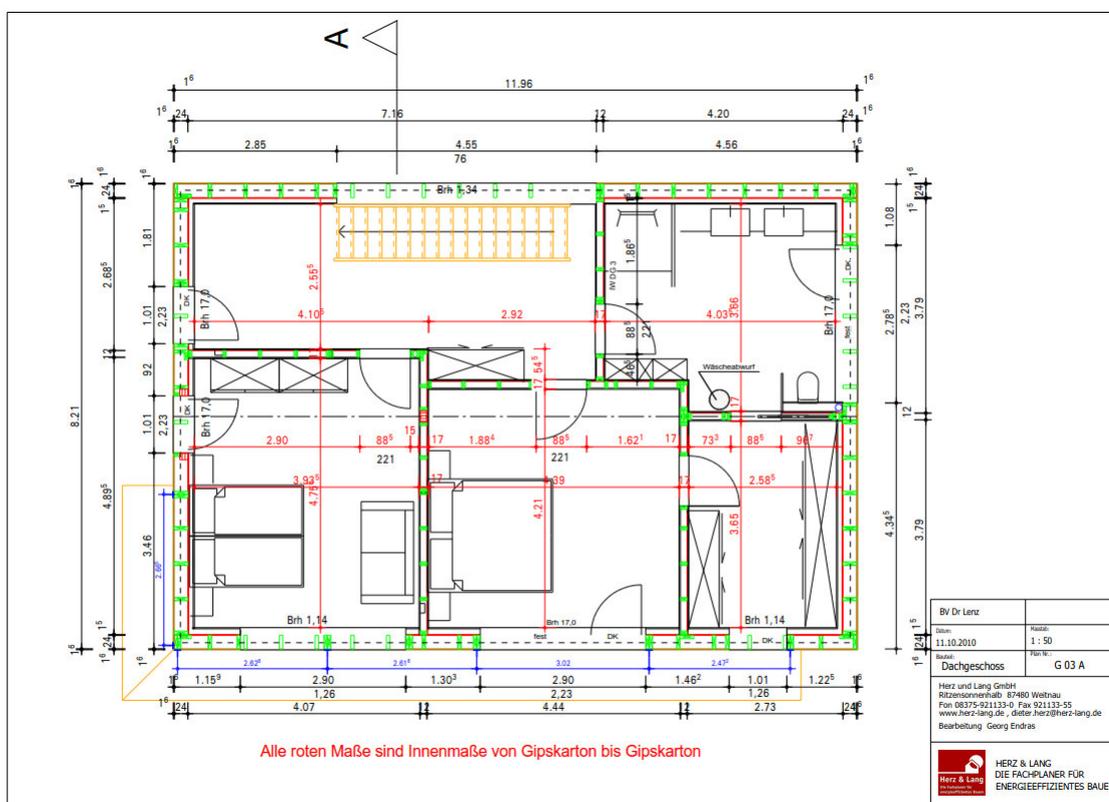
Im Dachgeschoss befindet sich ein Eltern- und ein Kinderschlafzimmer nach Süden orientiert, sowie eine Ankleide und das Bad im Osten.

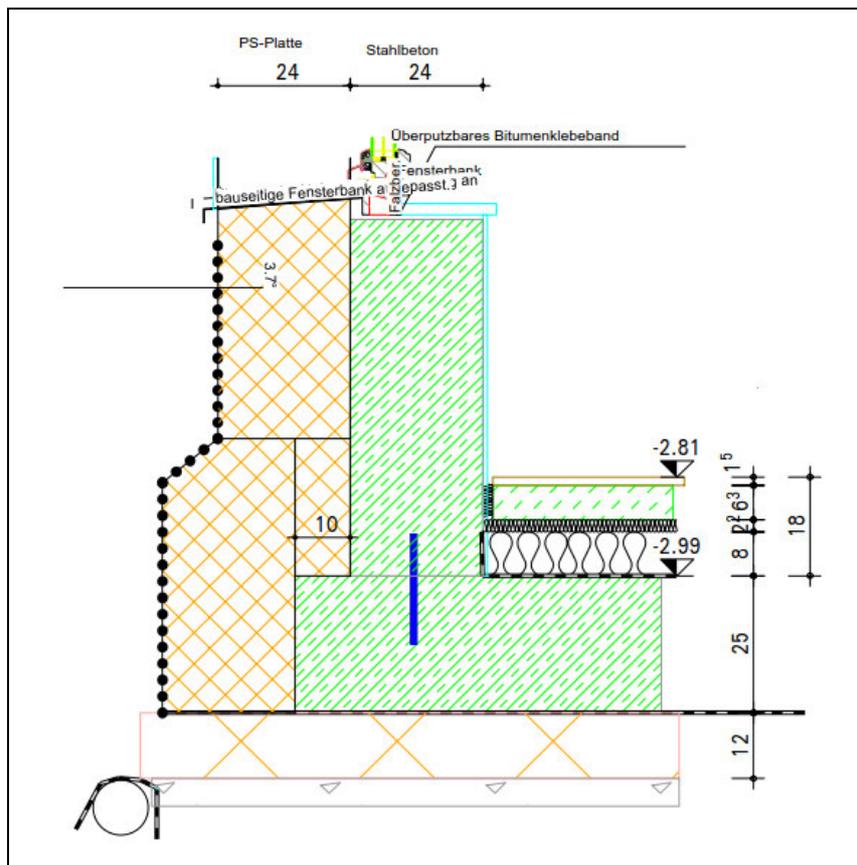
#### Stahlbeton-Bodenplatte

Durch die untere Hauptdämmschicht konnte die Bodenplattendämmung ohne große Wärmebrückenverluste in die Außenwanddämmung übergeführt werden. Durch die untenliegende Hauptdämmschicht sind des Weiteren die Wärmebrückeneffekte durch Innenwände minimiert.

<b>Bodenplatte</b>	12cm XPS-Dämmung unterhalb und 10cm Dämmung im Fußbodenaufbau.	U-Wert 0,140 W/(m <sup>2</sup> K)
--------------------	--	---

<b>Wand Erdreich</b>	Gegen Erdreich wurden Stahlbetonwände mit einer Perimeterdämmung mit 24cm und einer Wärmeleitfähigkeit (WLS) 039 realisiert.	U-Wert 0,157 W/(m <sup>2</sup> K)
----------------------	--	---

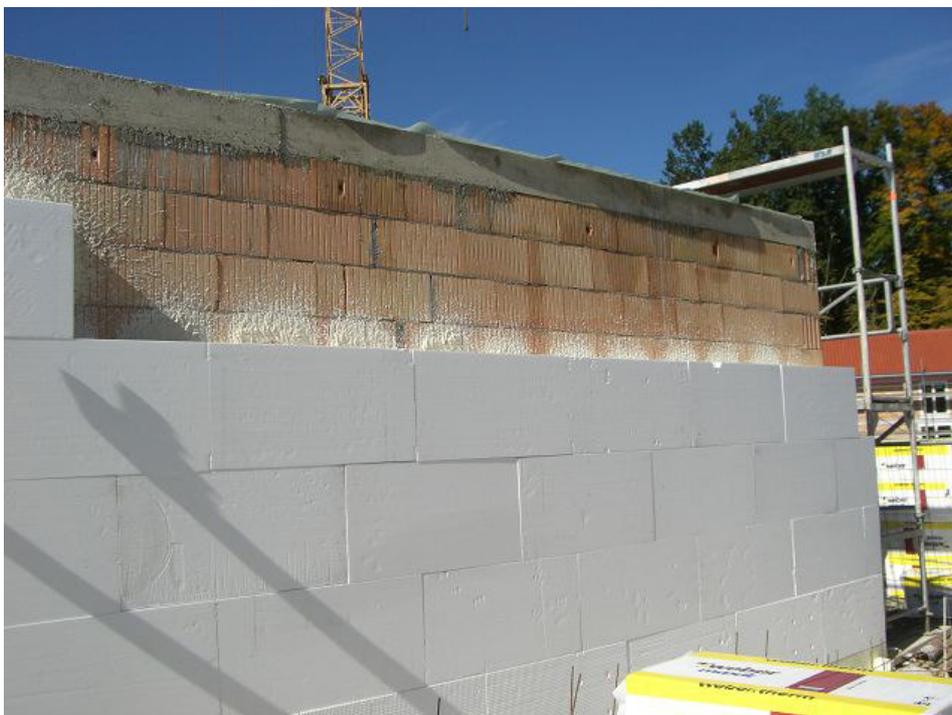
<b>Wand WDVS</b>	Im Erdgeschoss wurde eine Massivbauwand aus Mauerziegeln mit einem WDVS realisiert.	U-Wert 0,131 W/(m <sup>2</sup> K)
------------------	---	---

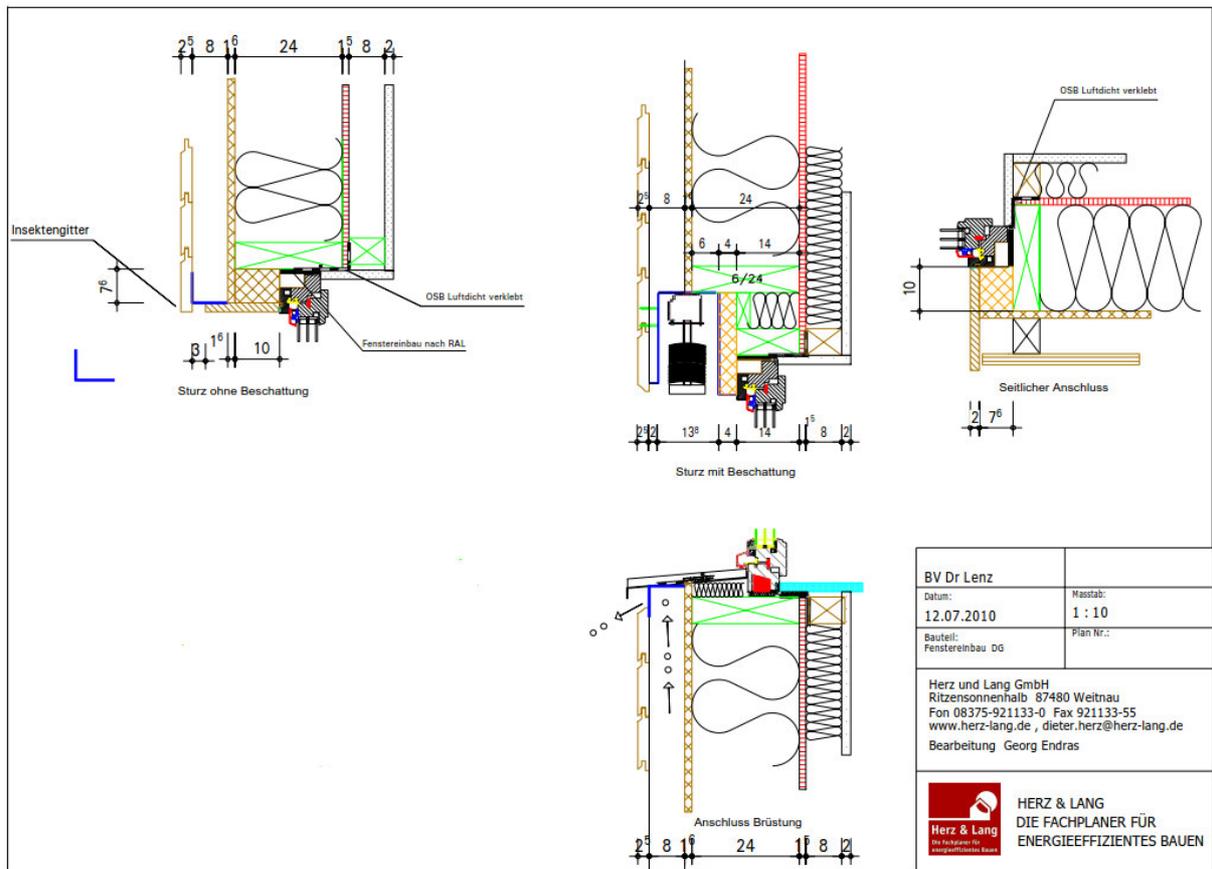
## 5.2 Konstruktion inkl. Dämmung der Holzbau Außenwände

<b>Wand Holz-bau</b>	Im Dachgeschoss wurde eine Holzständerwand realisiert mit 24cm Hauptgefach und zusätzlich einer Installationsebene von 8cm	U-Wert 0,137 W/(m²K)
----------------------	--	----------------------------

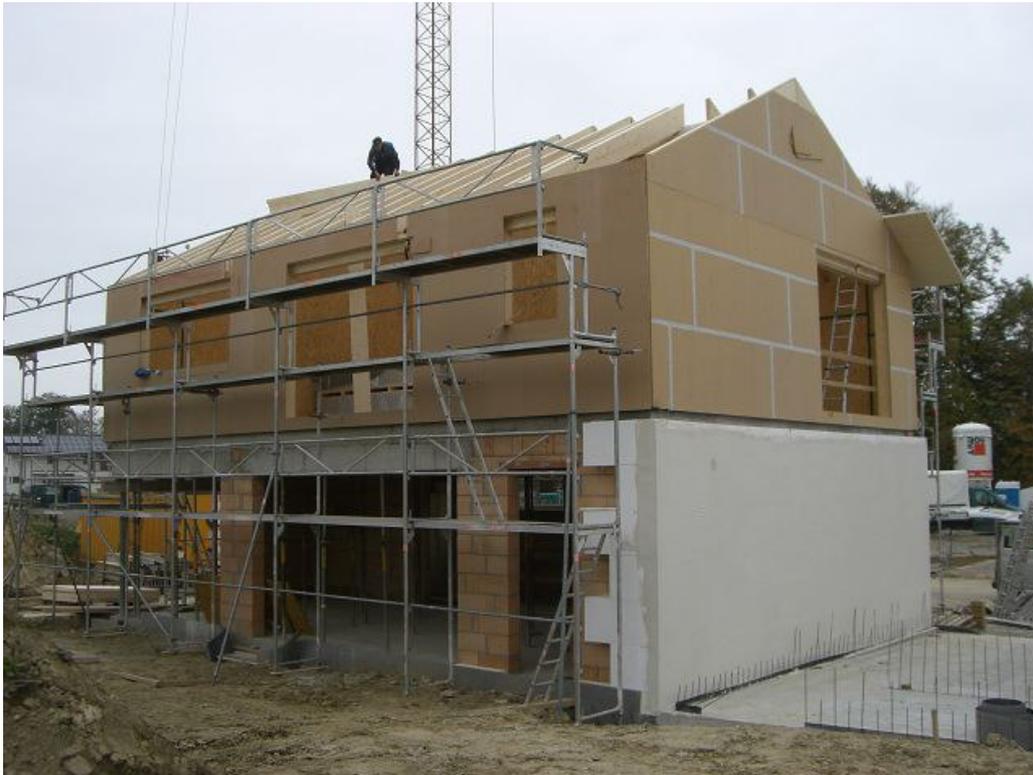
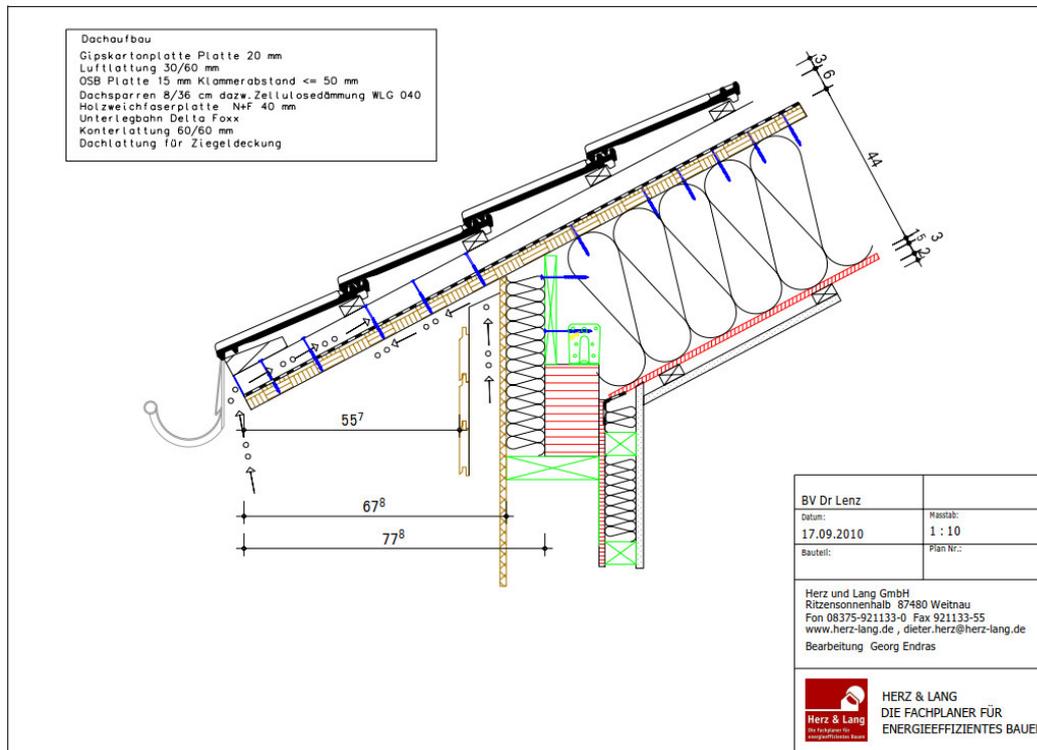
## 5.3 Konstruktion inkl. Dämmung des Daches

<b>Dach</b>	Sparrendach mit Dimension 8/36cm Dachsparren im Abstand von 62,5cm verlegt mit Zellulose Zwischensparrendämmung. Zusätzlich wurde eine Holzweichfaserplatte mit 4cm aufgebracht.	U-Wert 0,113 W/(m²K)
-------------	--	----------------------------

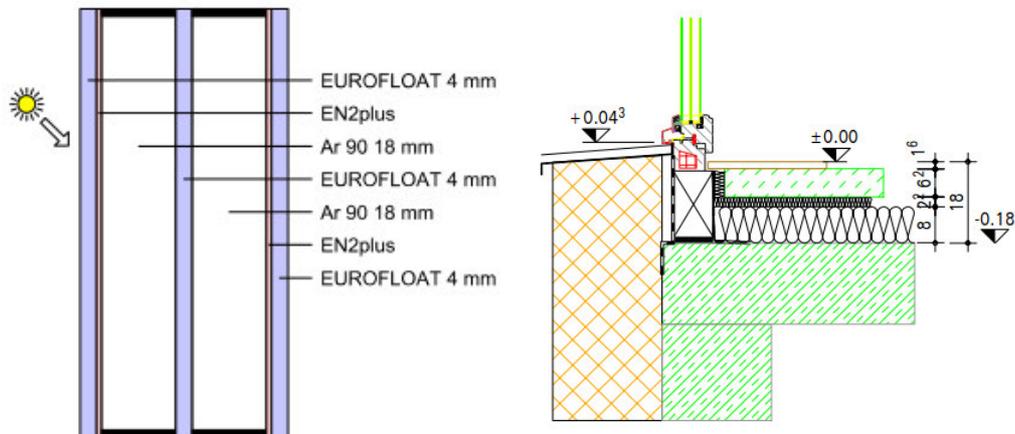
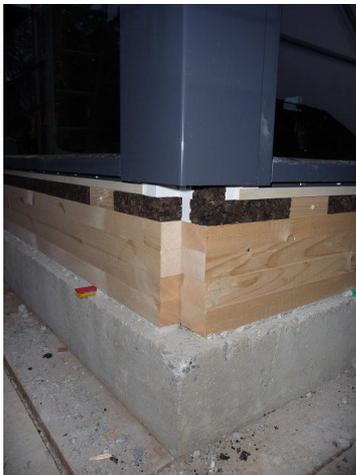
Einbau mit Rahmenüberdämmung

Verwendet wurden Holz-Alufenster des Herstellers Optiwin. Die sogenannten Alu-ZweiHolzfenster lassen eine energetisch wirksame nahezu vollständige Überdämmung des Fensterrahmens zu. Mit dem Fenster lassen sich damit sehr gute Einbausituationen herstellen mit geringsten Wärmebrückeneffekten. Im Massivbau wurden die Fenster teilweise in die Dämmebene gesetzt. Die Korkeinlage der Rahmen wurde dabei aus wirtschaftlichen Gründen weggelassen und durch das WDVS ersetzt. Im Bereich von nötigen Verschattungen wurden Systemkästen der Firma Joma verwendet.

<b>Rahmen</b>	Holzfensterrahmen mit Rahmendämmung aus Kork	Uf-Wert seitlich und unten 0,95 W/(m <sup>2</sup> K)
<b>Gläser</b>	Dreifachverglasung mit Beschichtung an Stelle 2 und 5 zur Realisierungen niedriger Ug-Werte mit maximalem g-Wert	Ug-Wert 0,53 W/(m <sup>2</sup> K)  g-Wert 48-49%

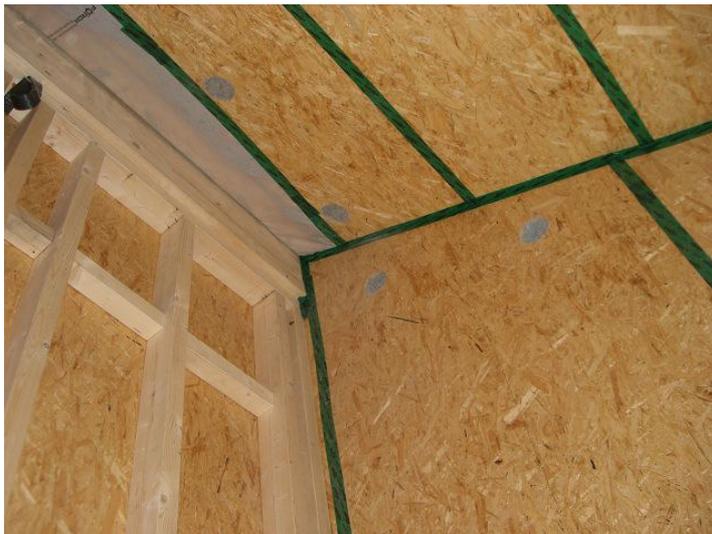
Die luftdichte Hülle wurde im Massivbau im UG über die Stahlbetonwände und der Decke zum EG realisiert. Darüber wurde diese in die Mauerwerkswand übergeleitet, wobei der Innenputz hier weiter die luftdichte Hülle bildet. Oberhalb der Decke über EG stellt die Holzständerwand mit OSB-Beplankung die Luftdichtheitsebene dar, welche bis unter das Dach reicht. Übergänge wurden mit dauerhaft luftdichten Klebemitteln realisiert und mit Sichtabnahmen und einem Luftdichtheitstest abgenommen.

$$n_{50} = 0,37 \text{ 1/h}$$

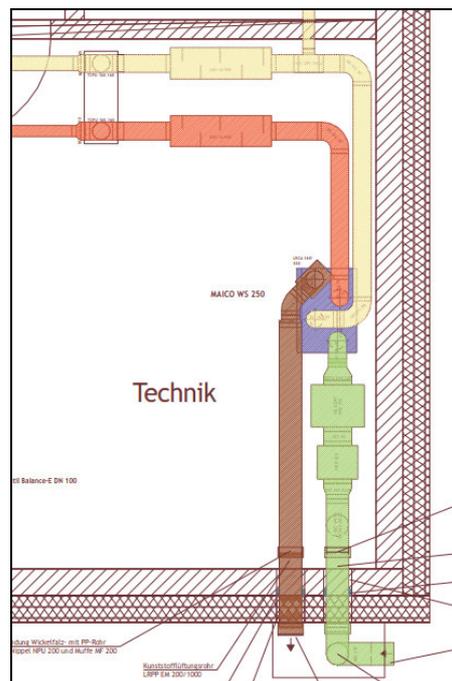
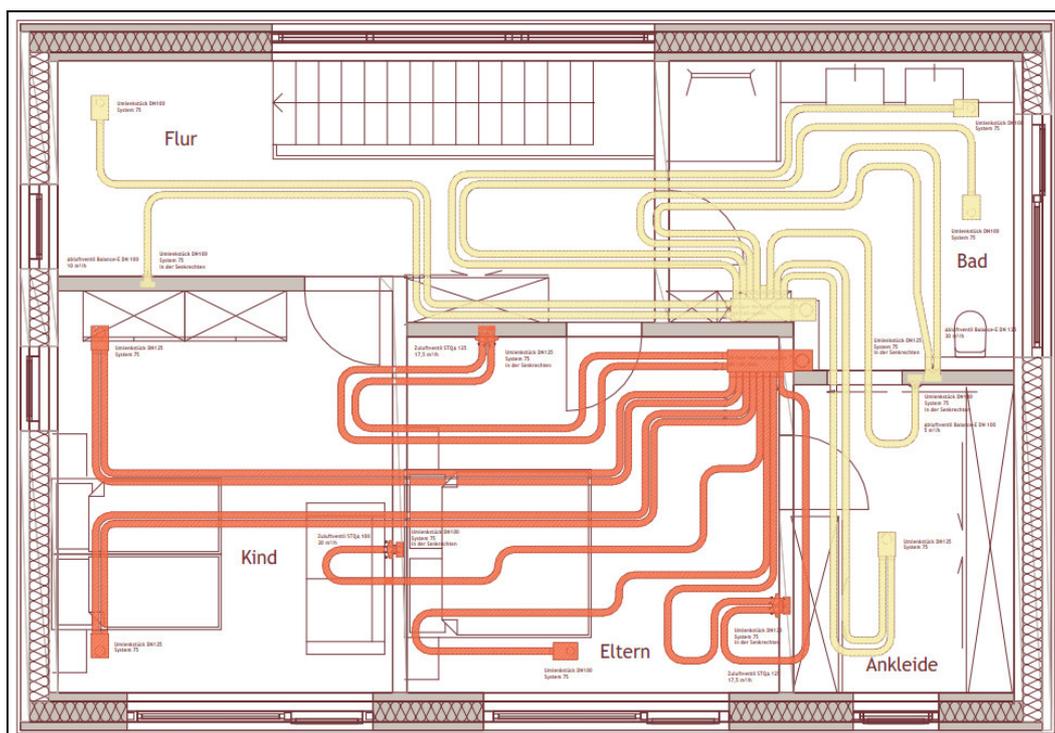
## 7 Lüftungsplanung Kanalnetz (exemplarisch)

Es wurde eine Lüftungsanlage für das gesamte Gebäude realisiert. Die Außenluftansaugung erfolgt über einen kurzen Leitungsweg in der thermischen Hülle und führt über den Lichtschacht an der Hauswand etwa 1,5m über das Erdreich hinaus. Die Fortluft wird direkt in den Lichtschacht ausgeblasen. Die Lüftungsverteilung erfolgt über einen Hauptstrang mit Wickelfalzrohren. Zur Versorgung der einzelnen Geschosse zweigt der Hauptstrang in Verteilerkästen im Fußbodenaufbau ab. Über Kunststoff-Flexrohre werden die einzelne Räume angefahren, wobei klassische Zulufräume Wohnräume sind und die Abluft in Sanitärräumen und in der Küche erfolgt.

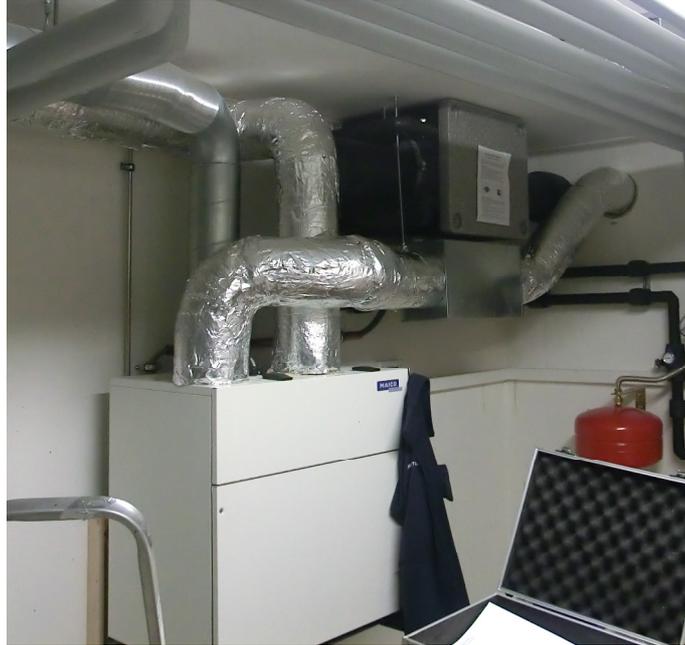
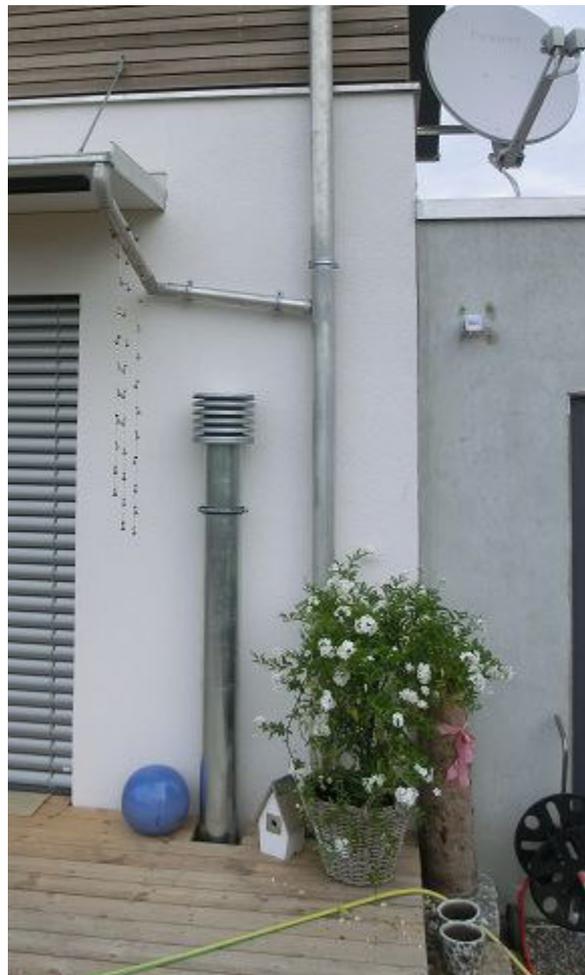
### Lüftungsanlage:

Das Gebäude wird über eine Anlage der Firma Maico mit Produktname WS 250 versorgt. Diese hat einen Wärmebereitstellungsgrad von 85% und eine Stromeffizienz von 0,35 W/m³h. Die Frostfreihaltung erfolgt über das Sole-Vorheizregister.

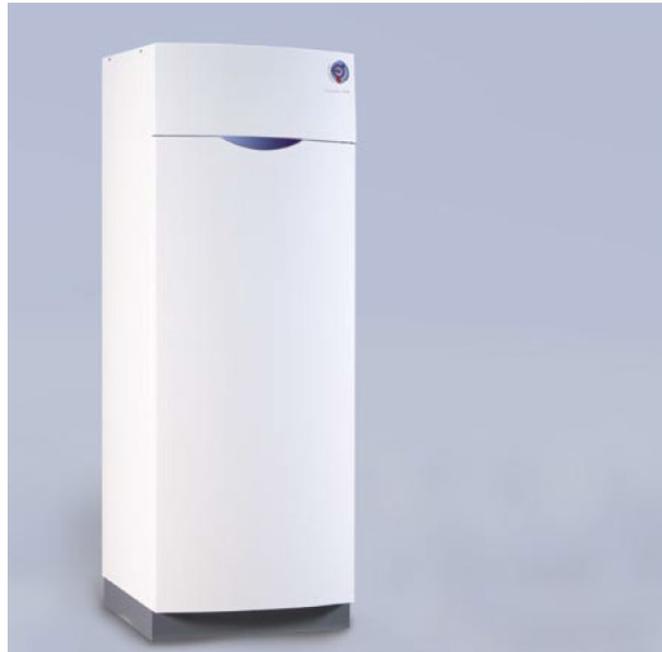
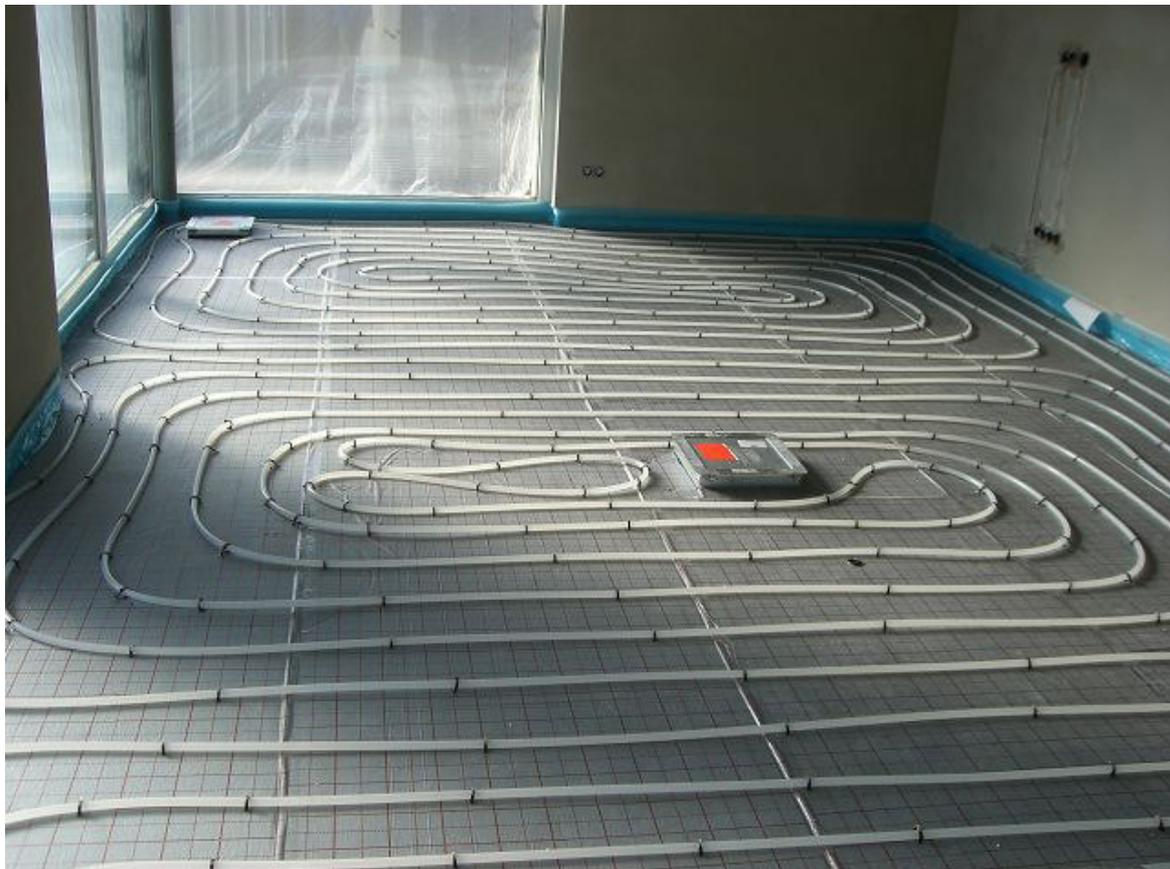
### Thermia Diplomat TWS ES

Die Wärmeversorgung erfolgt über Fußbodenheizungen. Wärmeerzeuger ist dabei eine Sole-Wärmepumpe.
