Project Documentation

Showroom *Passivhaus* in Saragossa, Spain

The building is a small showroom of 40 m² net floor area built and certified by the passivhaus concept in October 2016. The building is placed in Zaragoza, Spain and it works as a demo of the passivhaus standard for final users of residential buildings built by this standard. The highlights of the project are the passive design strategies implemented in a very unfavorable building in its size to meet the requirements of the standard, especially the winter-summer energy balance for the climate in which it is located.

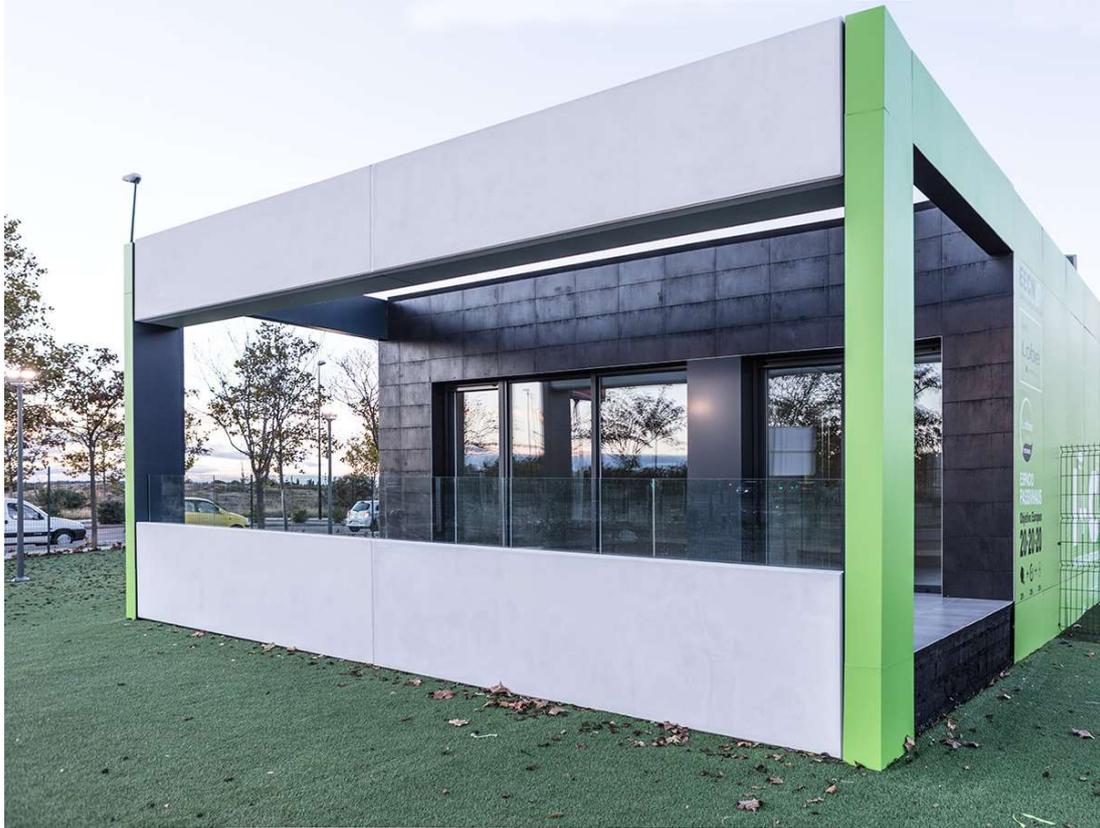
Imagen 1: Vista de la fachada Sur y Este del edificio.

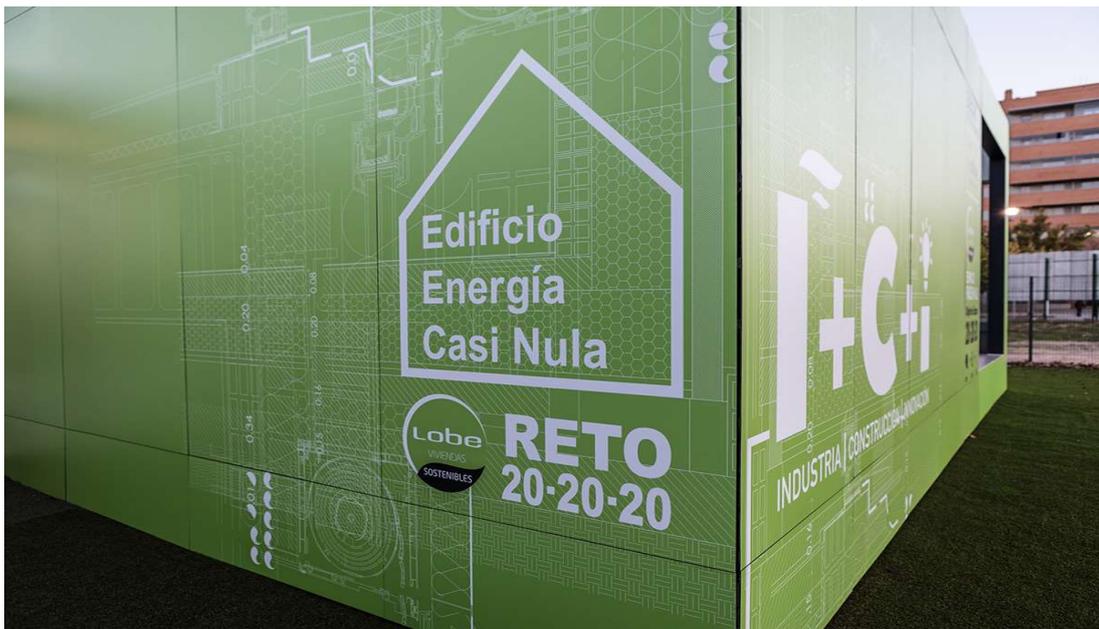
Imagen 2: Vista en detalle fachada Norte y Oeste.

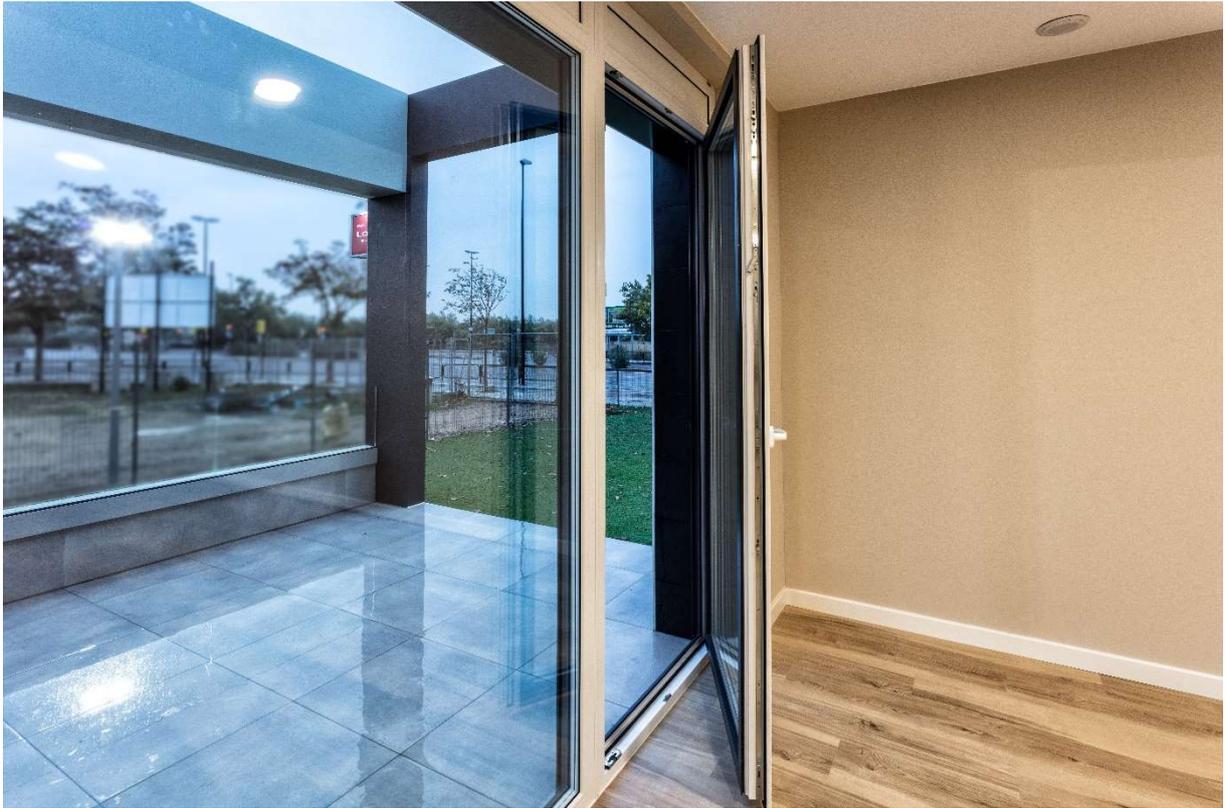
Imagen 6: Vista del acristalamiento en la fachada Sur.

Únicamente se cuenta con ventanas en la orientación Sur. La instalación de estas carpinterías se ha realizado sobre un premarco de madera y a eje de la capa de aislamiento minimizando en gran medida el puente térmico de instalación.

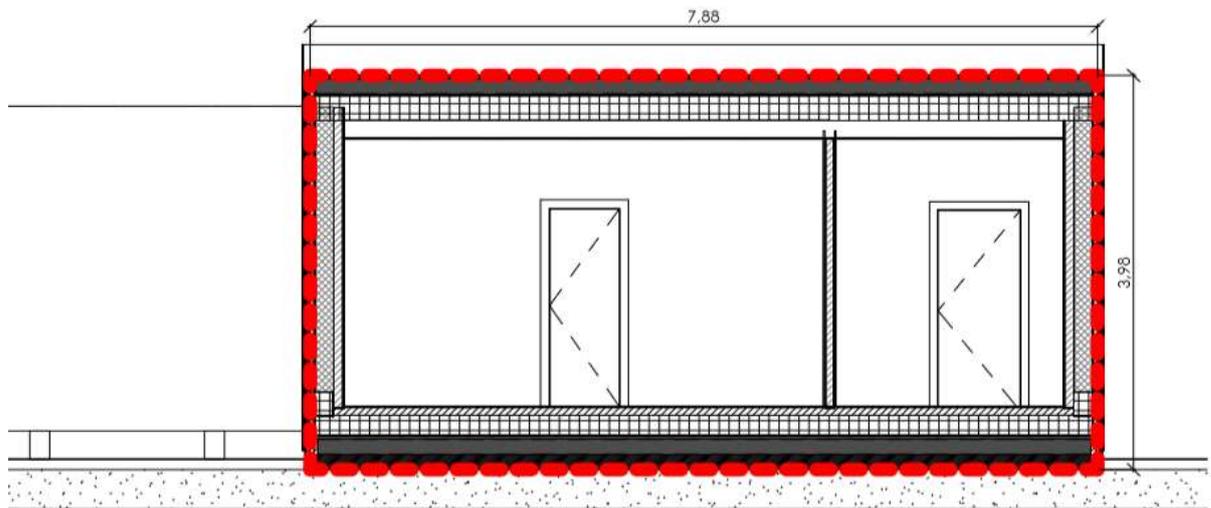
Imagen 7: Sección transversal del edificio.

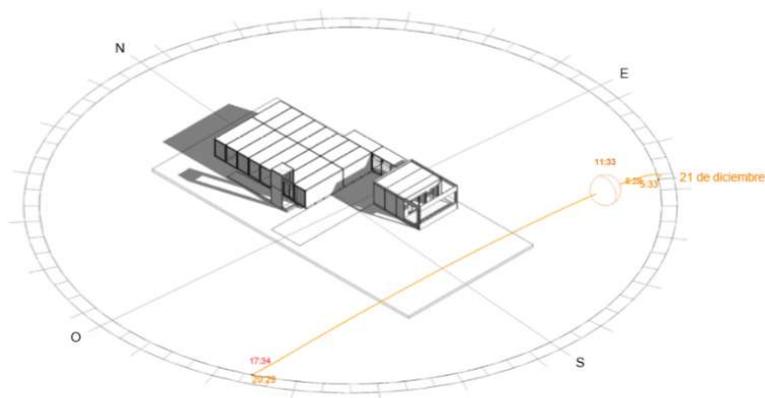
Imagen 8: Estudio de asoleo Invierno. 21 Diciembre.

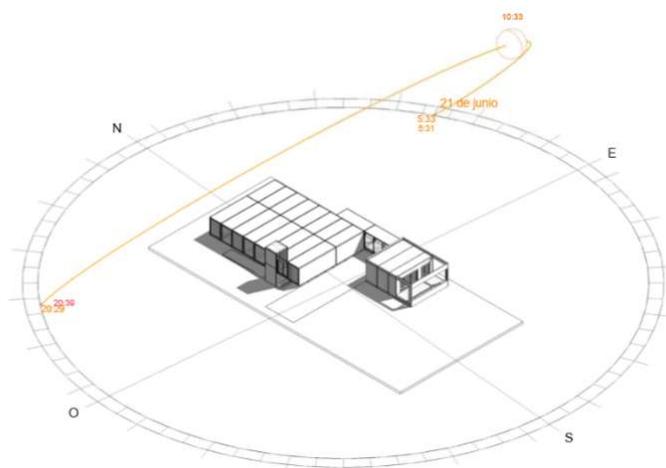
Imagen 9: Estudio de asoleo verano. 21 Junio.

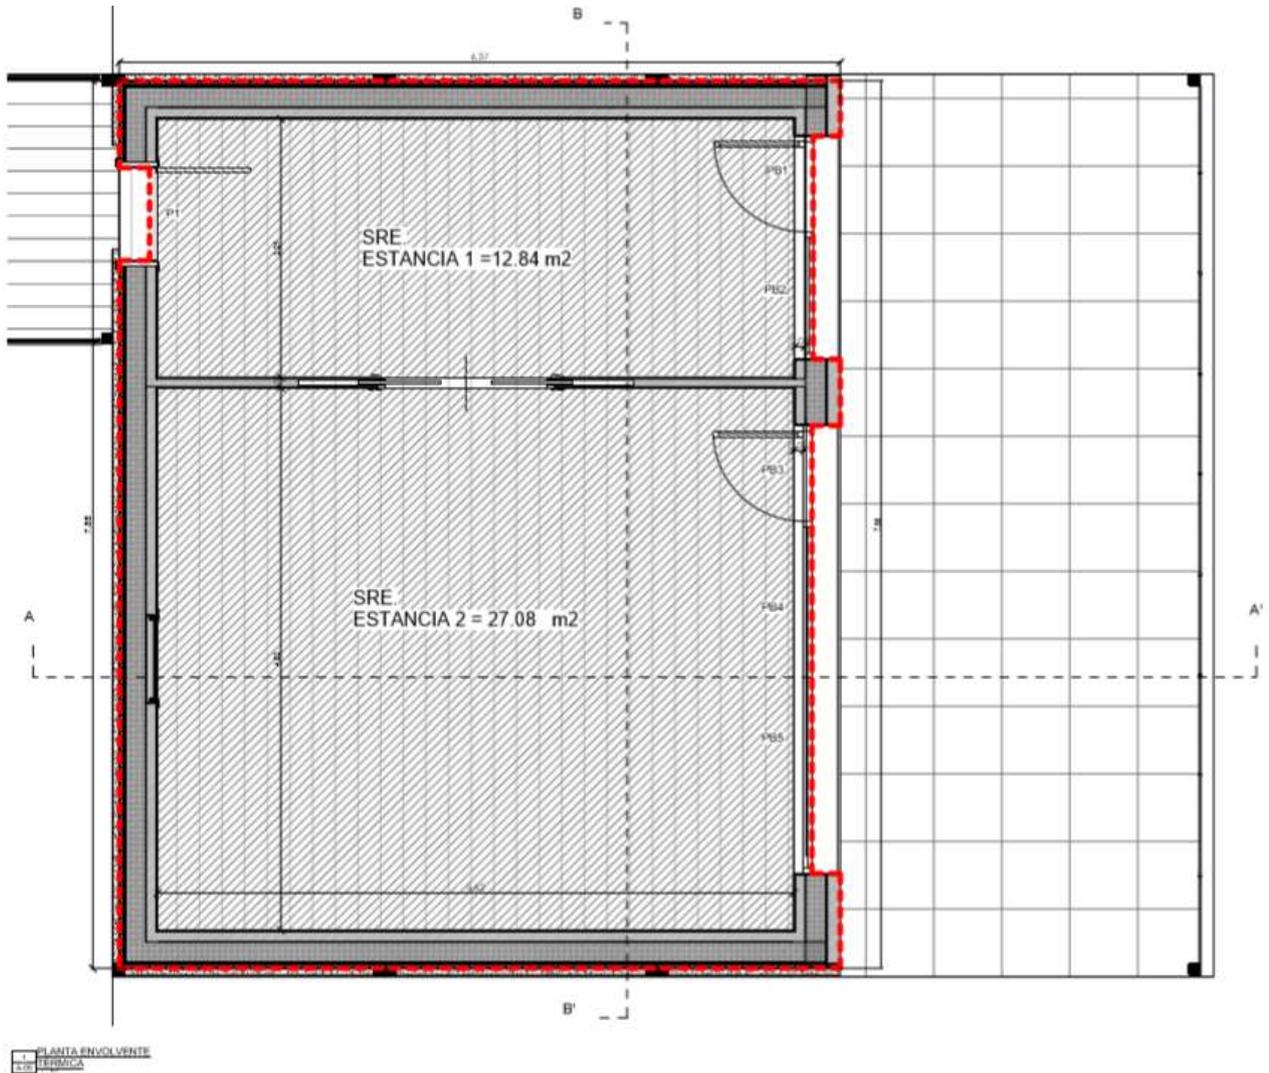
El edificio sólo cuenta con dos estancias dedicadas a espacio comercial y expositivo. La estancia 1 con una SER de 12,84 m² y la estancia 2 con una SER de 27,08 m².

Imagen 10: Esquema de envolvente térmica del edificio.

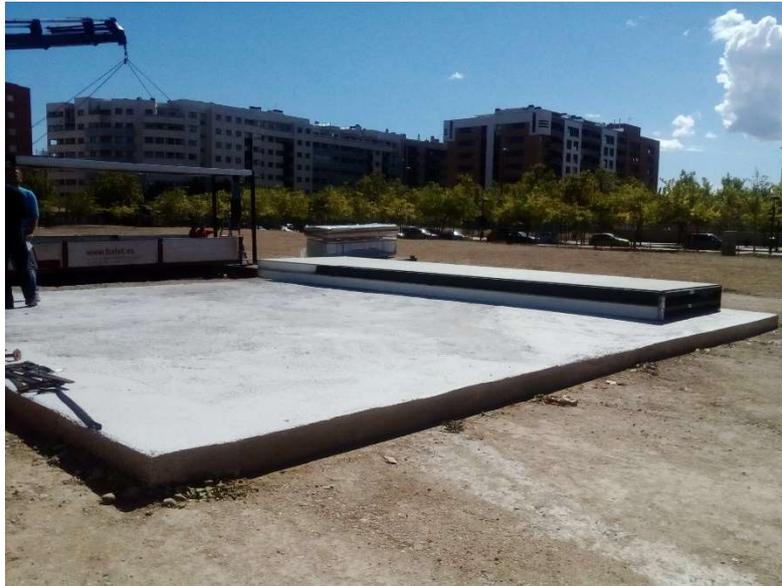
Imagen 11: Ejecución de la solera del edificio.

Para la construcción del suelo del edificio se han dispuesto los módulos prefabricados apoyados sobre una solera de hormigón realizada superficialmente sobre el terreno. Esta solución ha sido condición necesaria para evitar el suelo en contacto con el exterior y por tanto alcanzar los niveles de demanda del estándar.

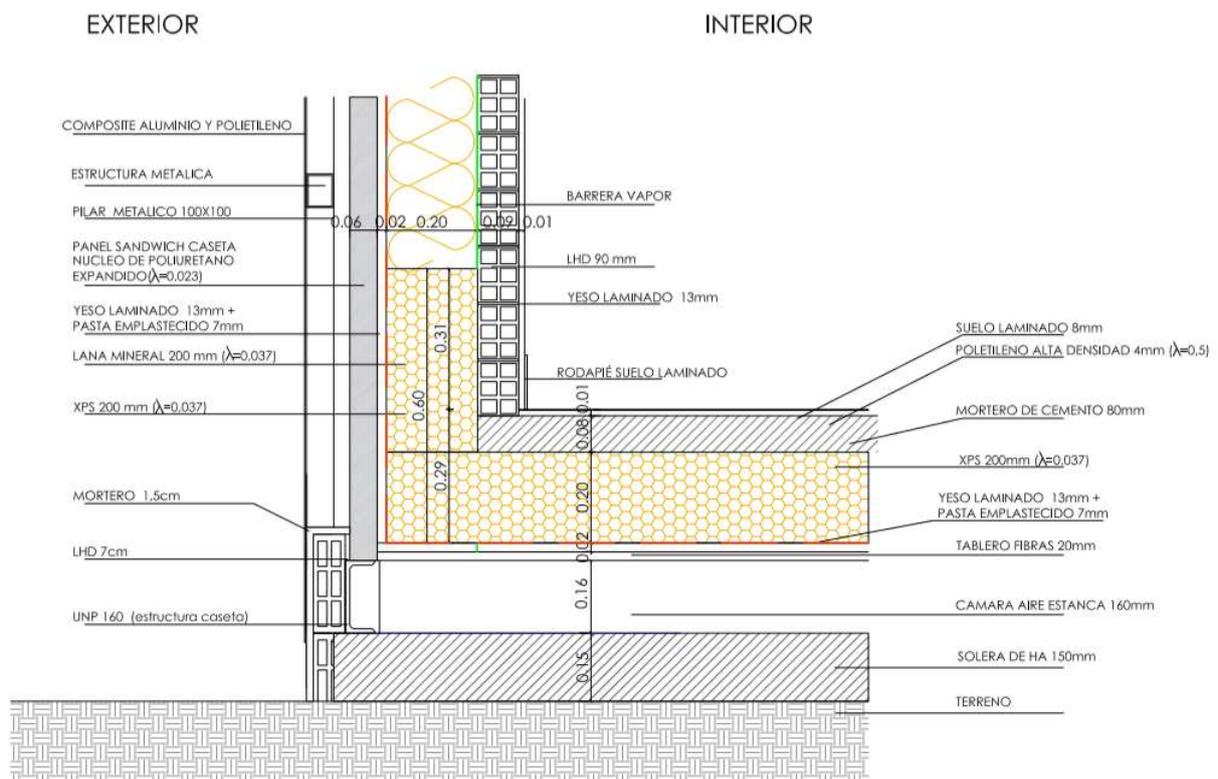
Imagen 12: Detalle constructivo de la solera.

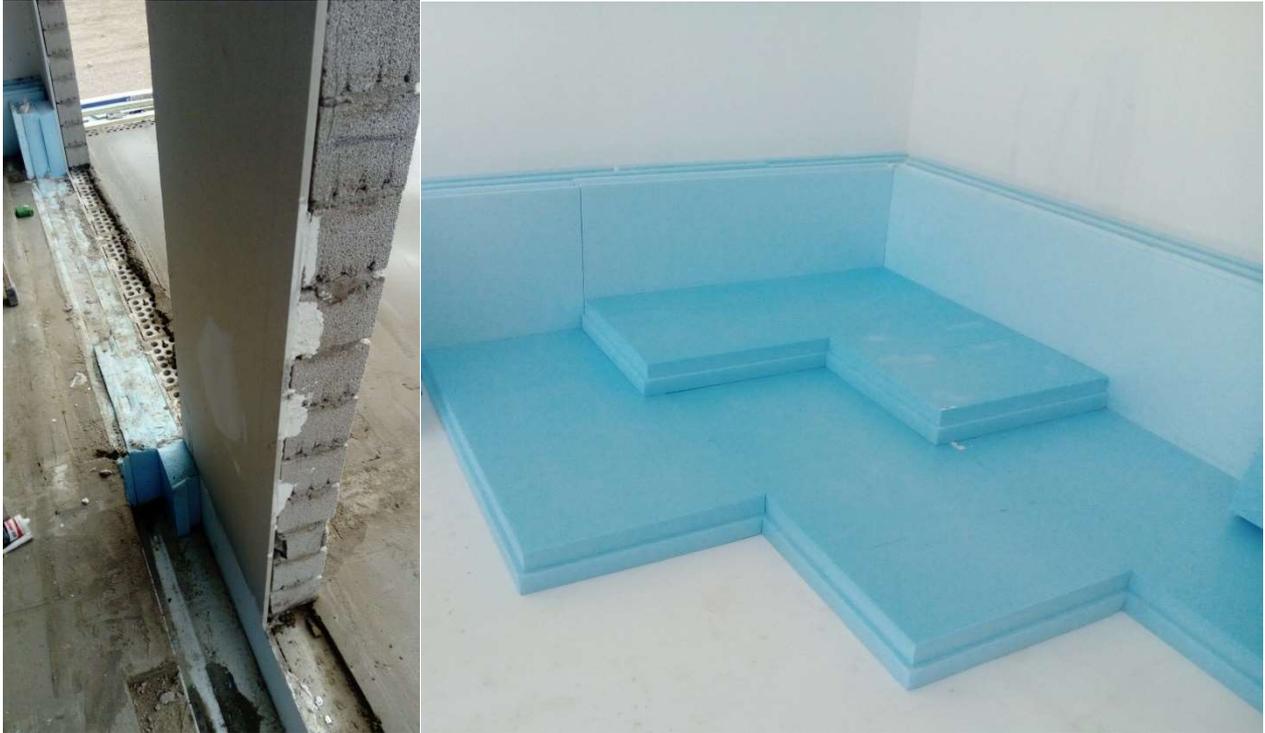
Imagen 14: Imagen del proceso de ejecución de aislamiento y cerramiento doble hoja.

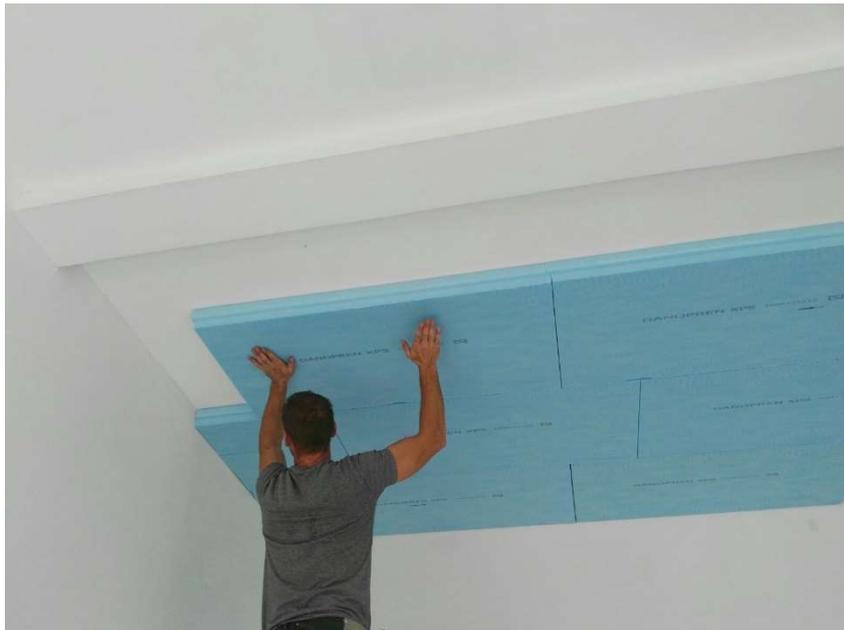
En la cubierta se ha realizado una solución de aislamiento de poliestireno extruido de 24 cm de espesor sobre la cara interior del módulo prefabricado y sobre este una cámara y falso techo de pladur. Para no perforar la cubierta el aislamiento se ha adherido al soporte mediante adhesivos.

Imagen 15: Proceso de instalación de aislamiento en la cara inferior de la cubierta del módulo prefabricado.

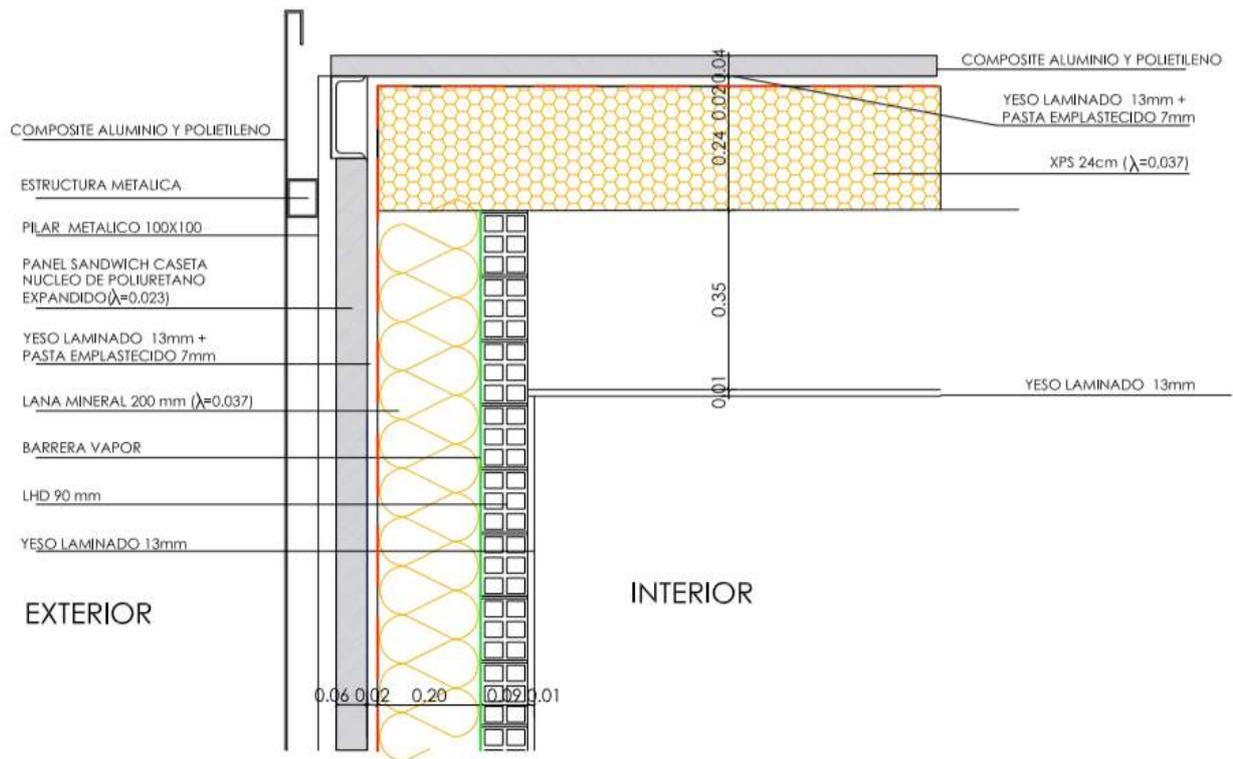
Imagen 16: Detalle constructivo del cerramiento de cubierta.

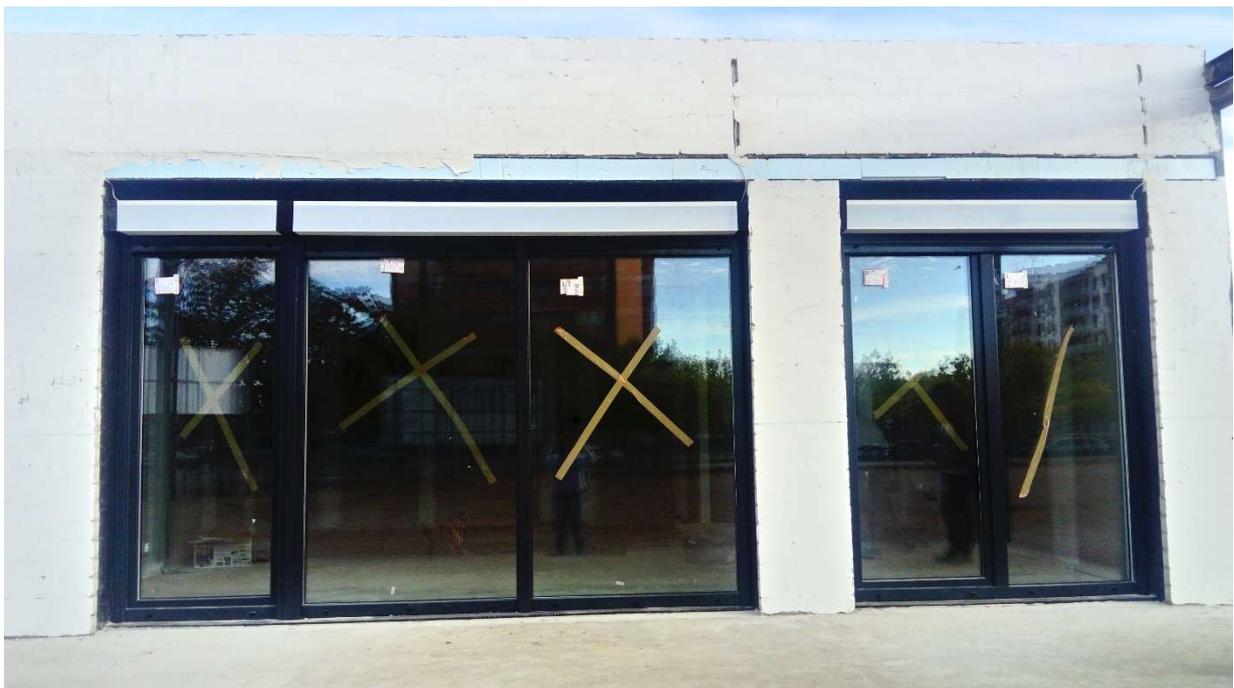
Imagen 17: Instalación de carpinterías, cajón de persiana y vidrios en fachada Sur.

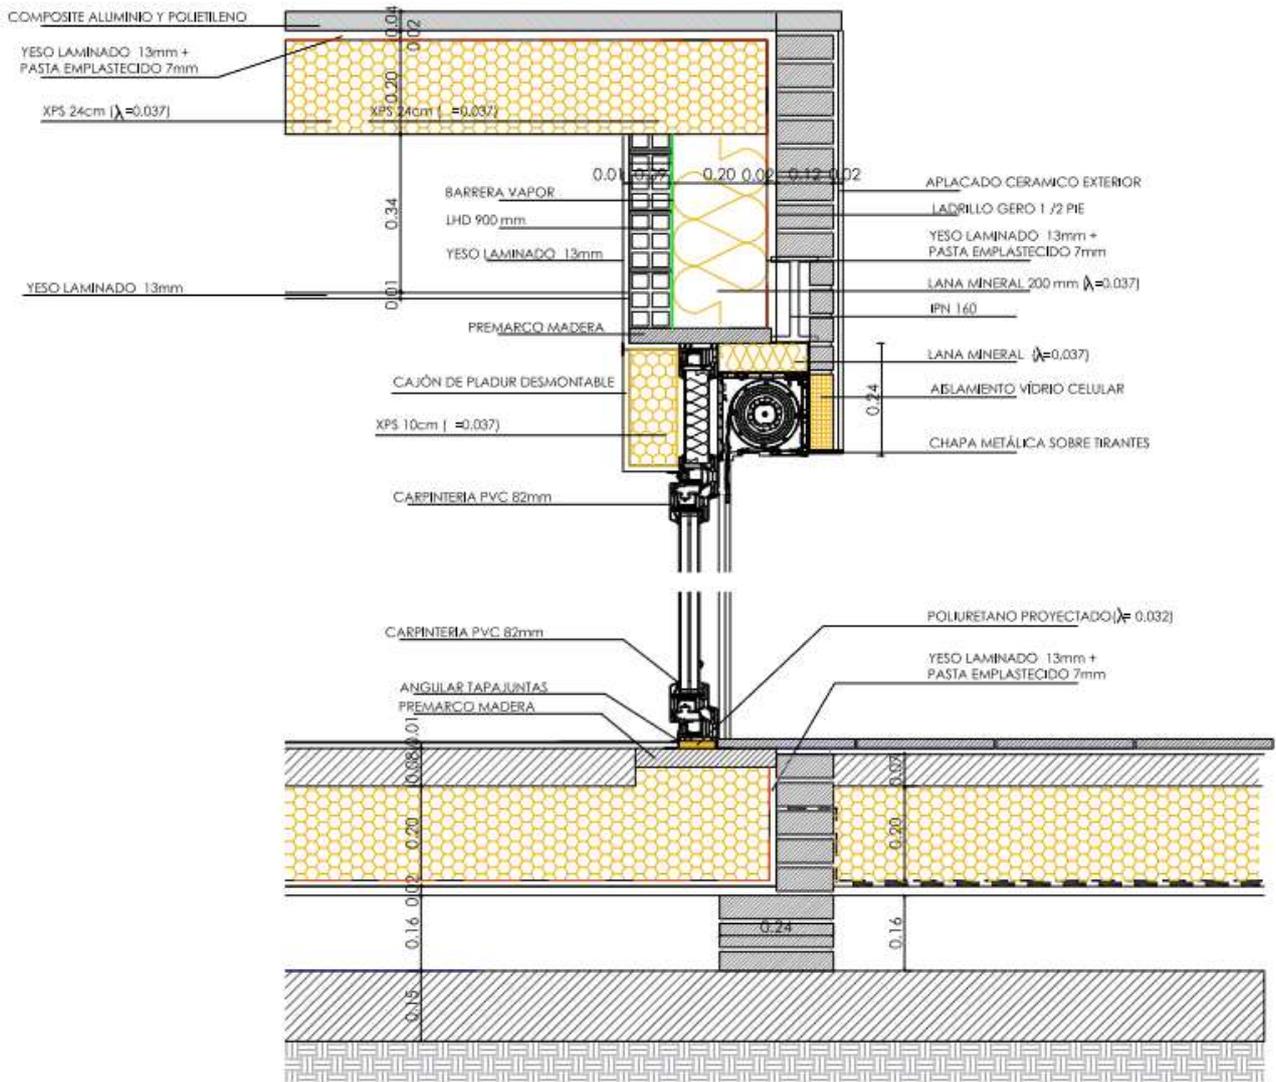
Imagen 18: Detalle de instalación de las carpinterías y el cajón de persiana.

Para el cajón de persiana y tratándose de una construcción temporal se ha adoptado una solución especial ubicando el cajón por el exterior lo que ha reducido significativamente el puente térmico de instalación.

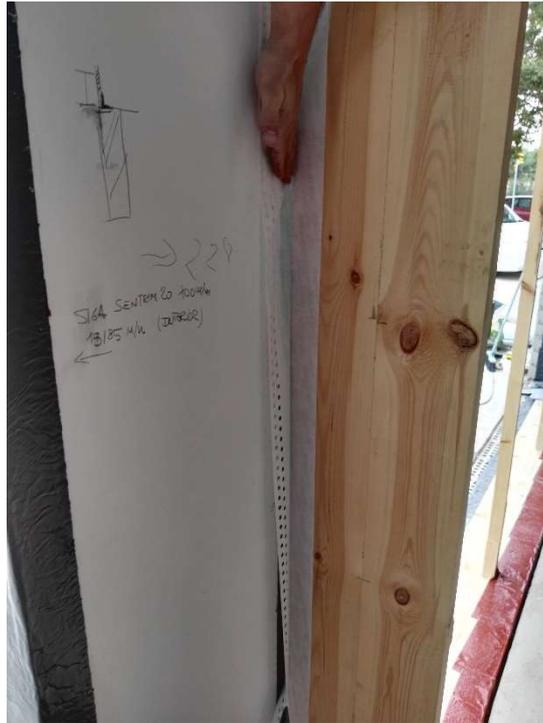
Imagen 19: Sellado del premarco de madera.

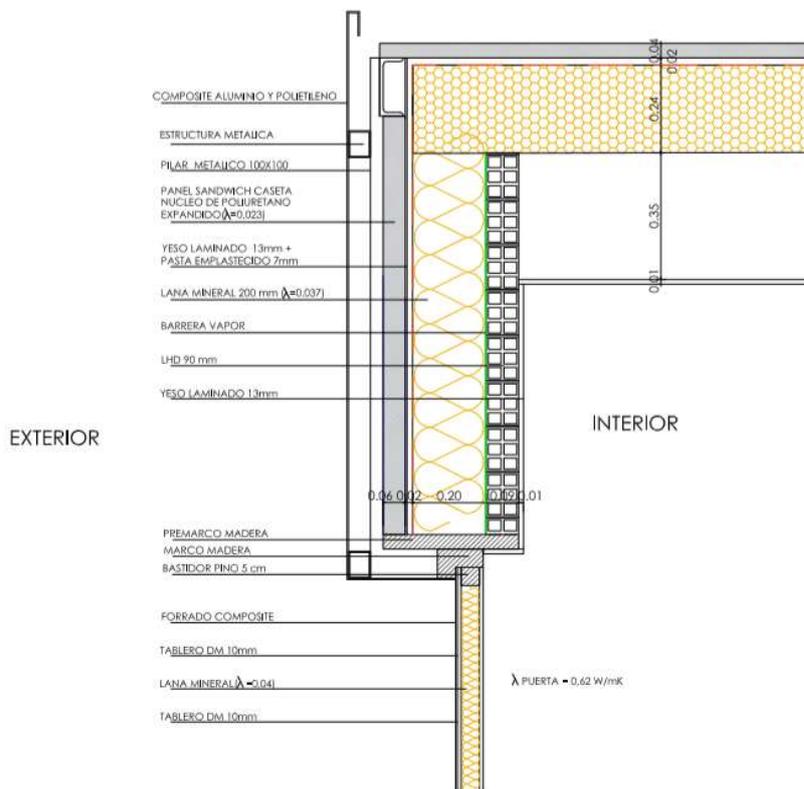
En el caso de la puerta de acceso al edificio ha sido necesario instalar una puerta de madera que incorporase altos niveles de aislamiento y soluciones de estanqueidad debido a que se encuentra situada en la misma envolvente térmica del edificio. El Valor de transmitancia térmica de la puerta es $U=0,6 \text{ W}/(\text{m}^2\text{K})$

Imagen 20: Detalle de instalación de la puerta principal de madera de acceso.

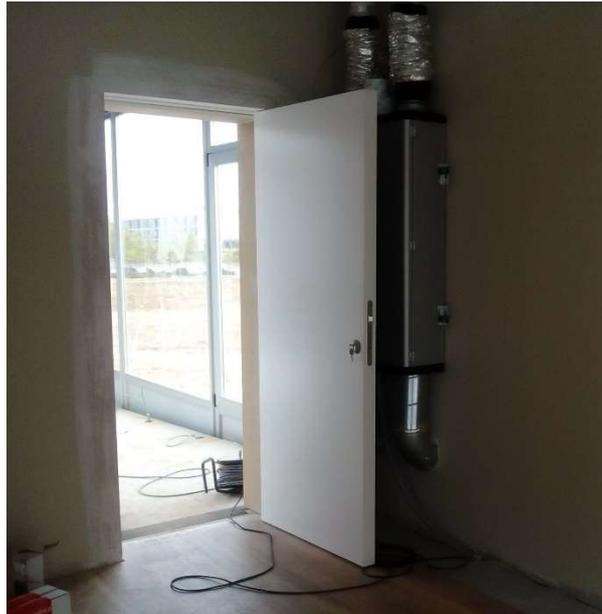
Imagen 21: Detalle de instalación de la puerta principal de madera de acceso.

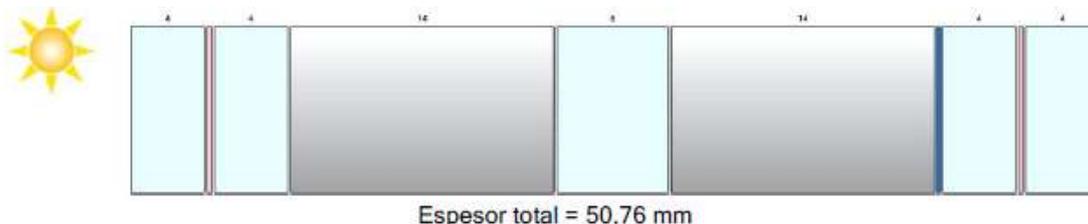
El vidrio utilizado es un vidrio multicapa de una composición triple con cámaras de 16 mm y gas argón e incorporando láminas bajo emisivas. Sus valores son $U_g=0,9 \text{ W}/(\text{m}^2\text{K})$ $f_s=0,525$.

Vidrios desde el exterior al interior:

Hoja 1		Hoja 2		Hoja 3	
4 mm	Float Glass ExtraClear	6 mm	Float Glass ExtraClear	4 mm	ClimaGuard Premium
0,38 mm	PVB Clear			0,38 mm	Float Glass ExtraClear
4 mm	Float Glass ExtraClear			4 mm	PVB Clear
				4 mm	Float Glass ExtraClear
Cámara 1 - 14 mm		Cámara 2 - 14 mm			
10%	Aire	10%	Aire		
90%	Argón	90%	Argón

Imagen 23: Ficha y características de los vidrios instalados.

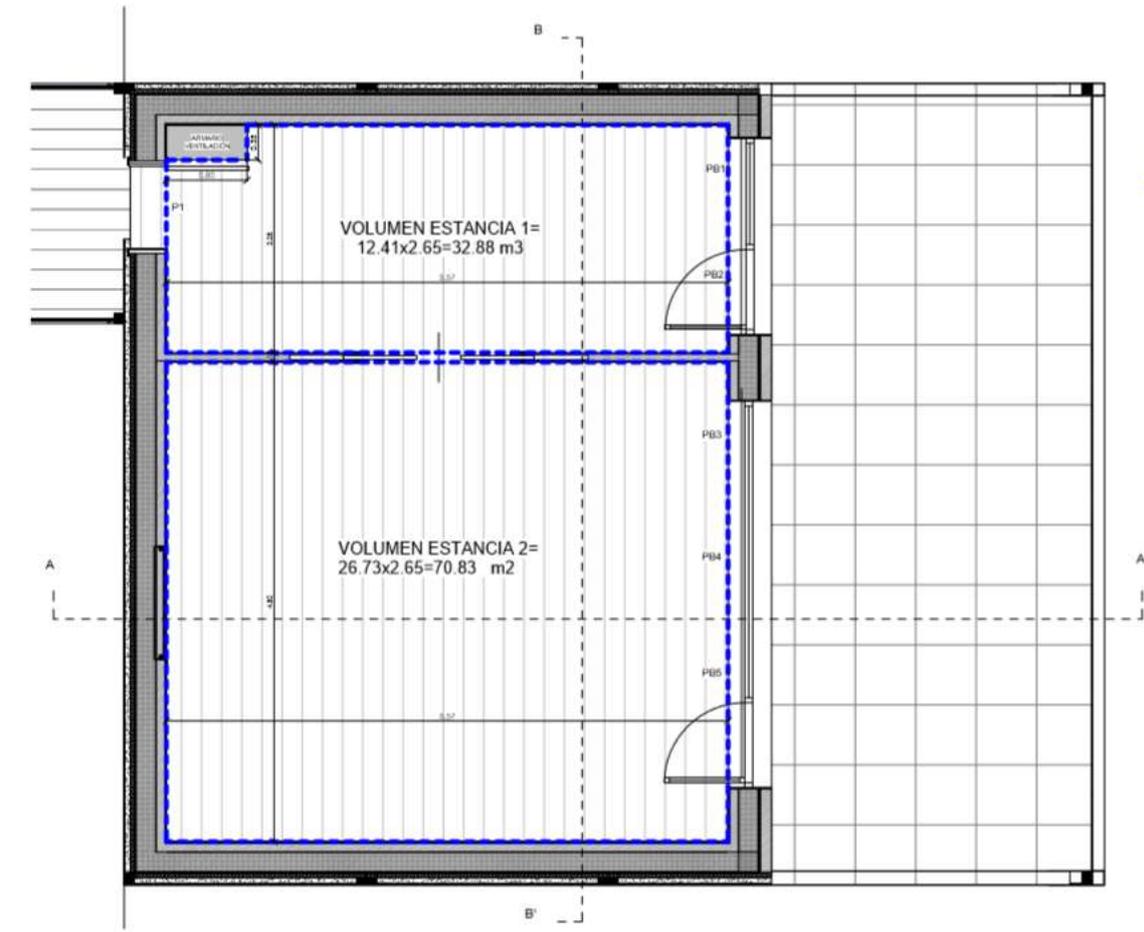
Imagen 24: Esquema de la envolvente hermética del edificio.

La solución de estanqueidad del edificio se ha realizado disponiendo una capa de cartón yeso continua en suelos, paredes y techo. Sobre esta capa se ha realizado una capa de emplastecido mediante la aplicación de una pasta de yeso sobre toda la superficie envolvente. Los pasos de instalaciones se han sellado mediante cintas herméticas. En la instalación de carpinterías se han utilizado también soluciones de cinta hermética.

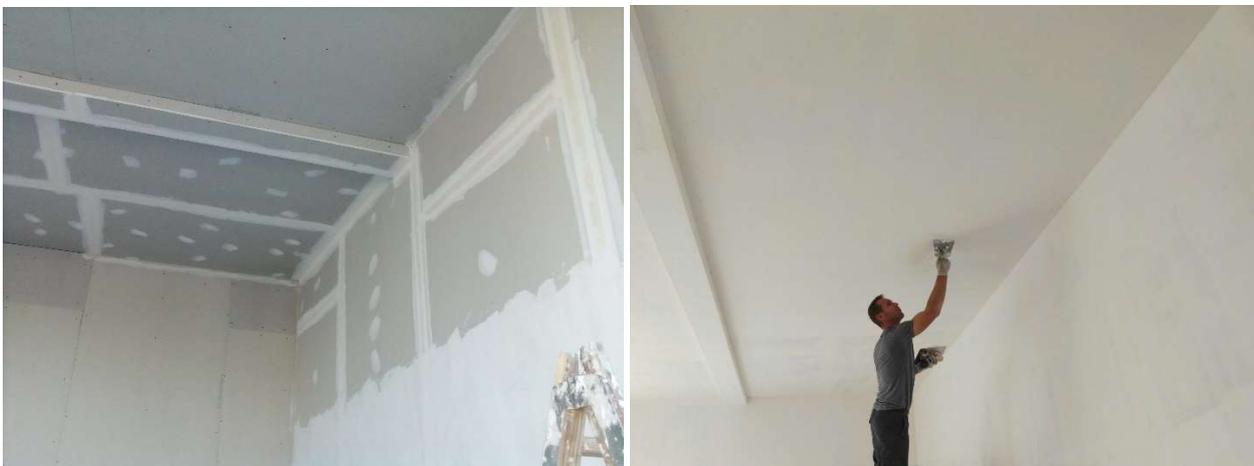
Imagen 25: Aplicación de emplastecido sobre la capa de cartón yeso para configurar la capa hermética.

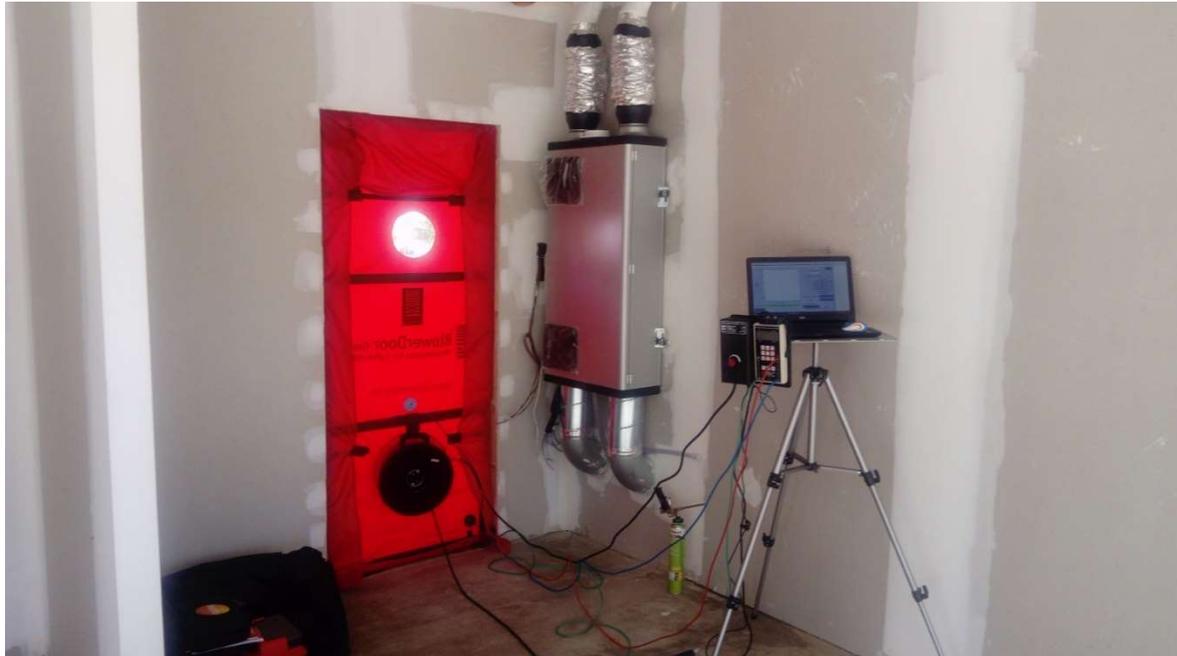
Imagen 26: Realización del ensayo n50.

Durante la ejecución del edificio se realizó un único test *blower door* obteniendo un valor resultante n50 de 0,38 r/h. El ensayo se realizó de forma eficaz y sin encontrar problemas relevantes lo que supuso valorar la realización de capas de estanqueidad mediante soluciones de cartón yeso en futuras construcciones.

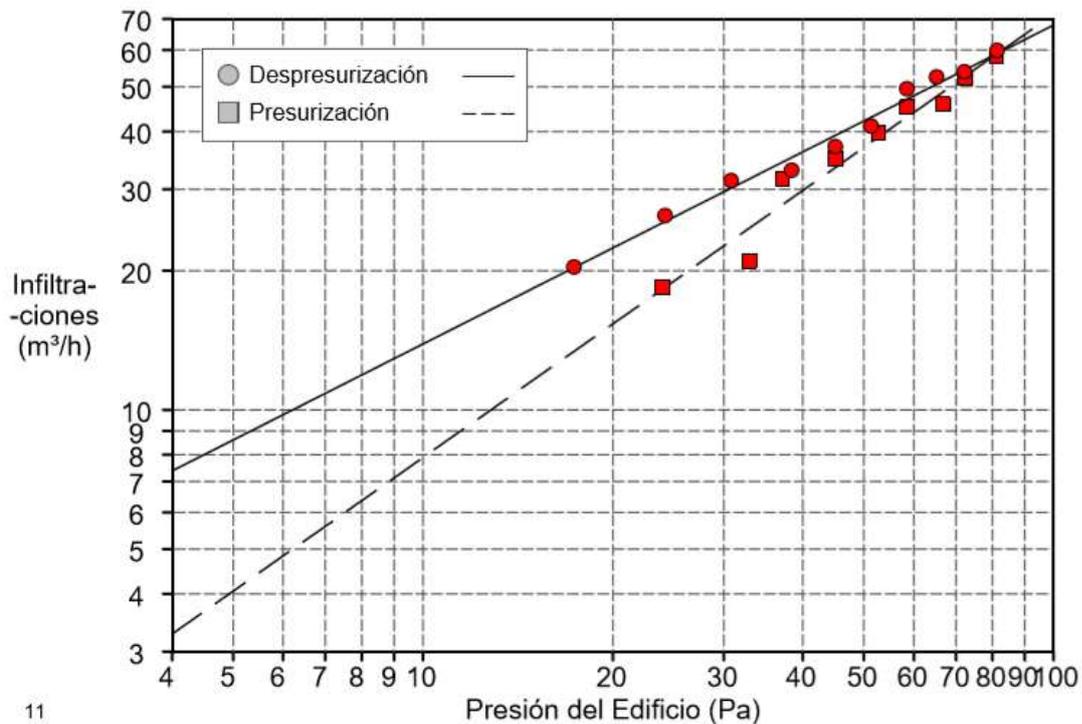
Imagen 27: Resultados obtenidos a presurización y despresurización.

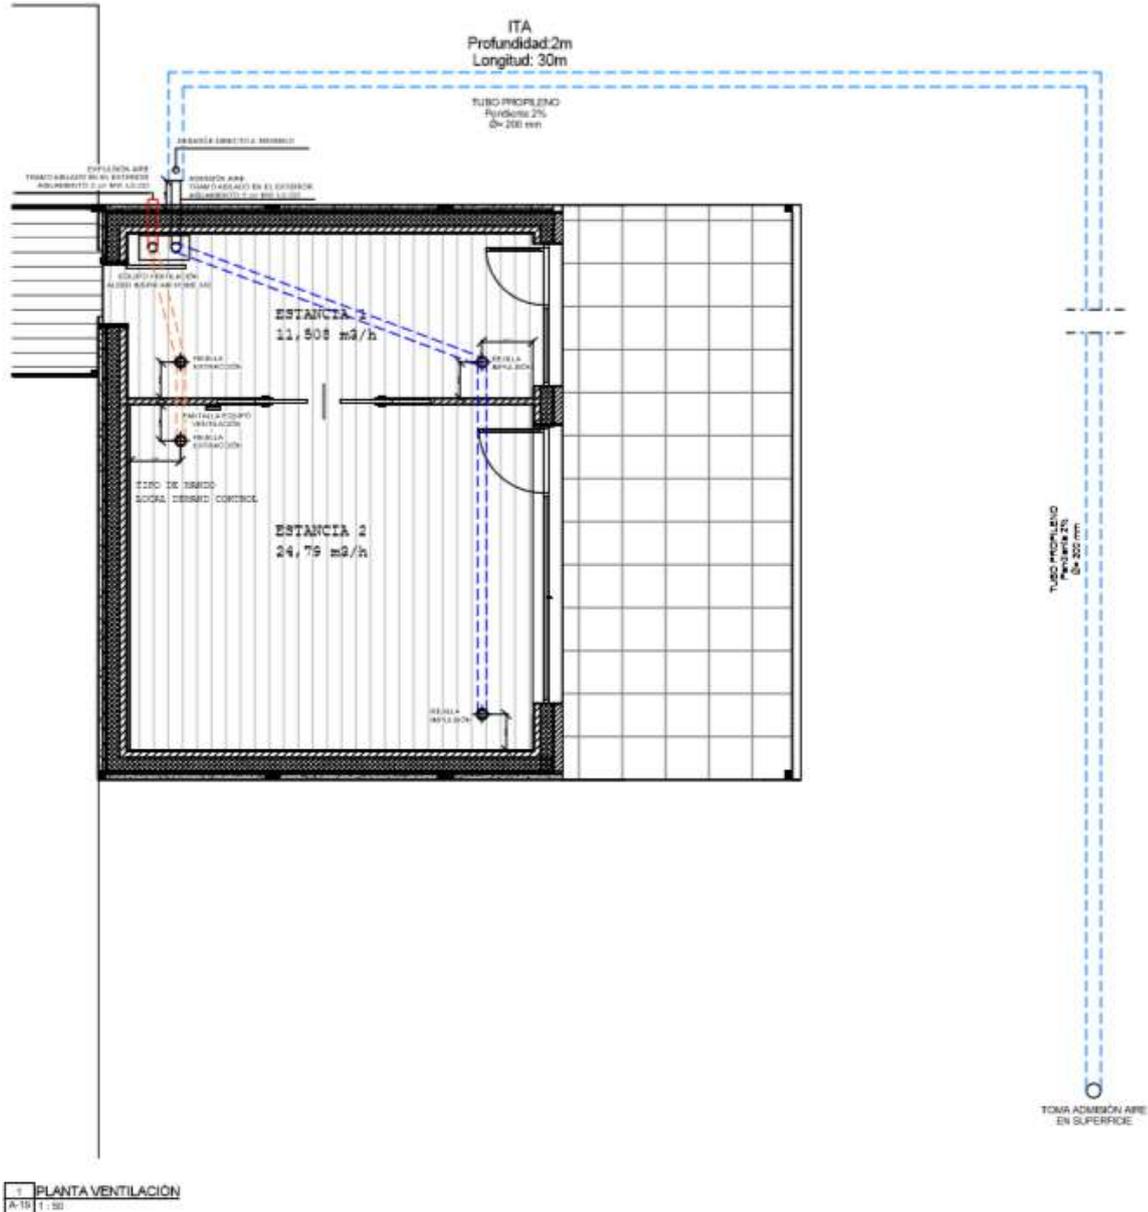
Debido a las características de uso del edificio dónde no se cuenta con estancias húmedas se ha planteado un doble circuito con impulsión y extracción en cada una de las estancias.

Imagen 29: Plano esquemático del sistema de ventilación mecánica con recuperación de calor + ITA.

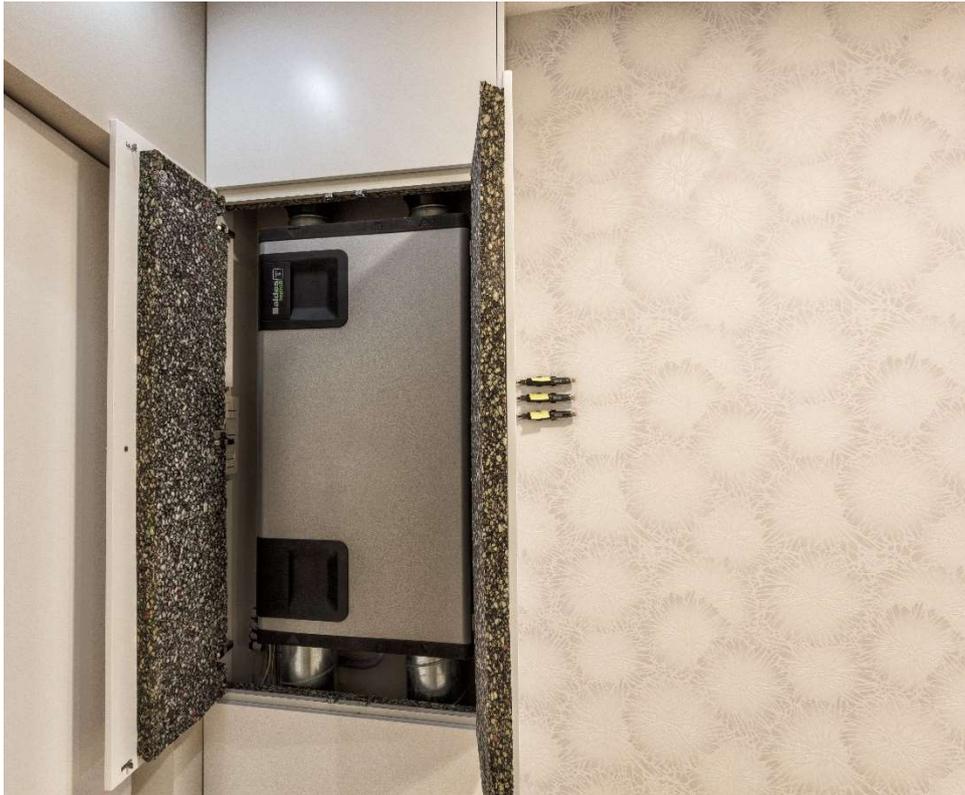
Imagen 30: Plano esquemático del sistema de ventilación mecánica con recuperación de calor + ITA.

Como instalación complementaria al sistema de ventilación se ha instalado un sistema de intercambio tierra aire o pozo canadiense mediante un tubo de 200 mm de diámetro, 40 m de longitud y a 2m de profundidad.

Este sistema cuenta con una compuerta que permite tomar el aire directamente del exterior o del intercambiador tierra-aire en función de las condiciones exteriores e interiores.

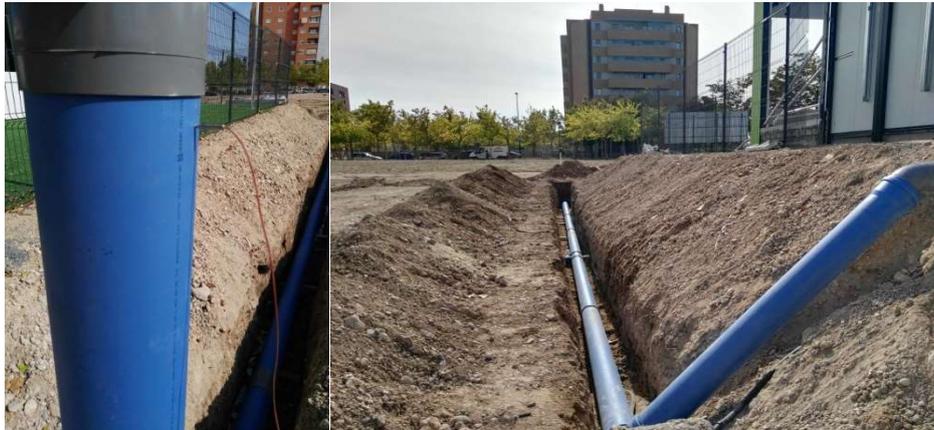
Imagen 31: proceso de ejecución ITA.

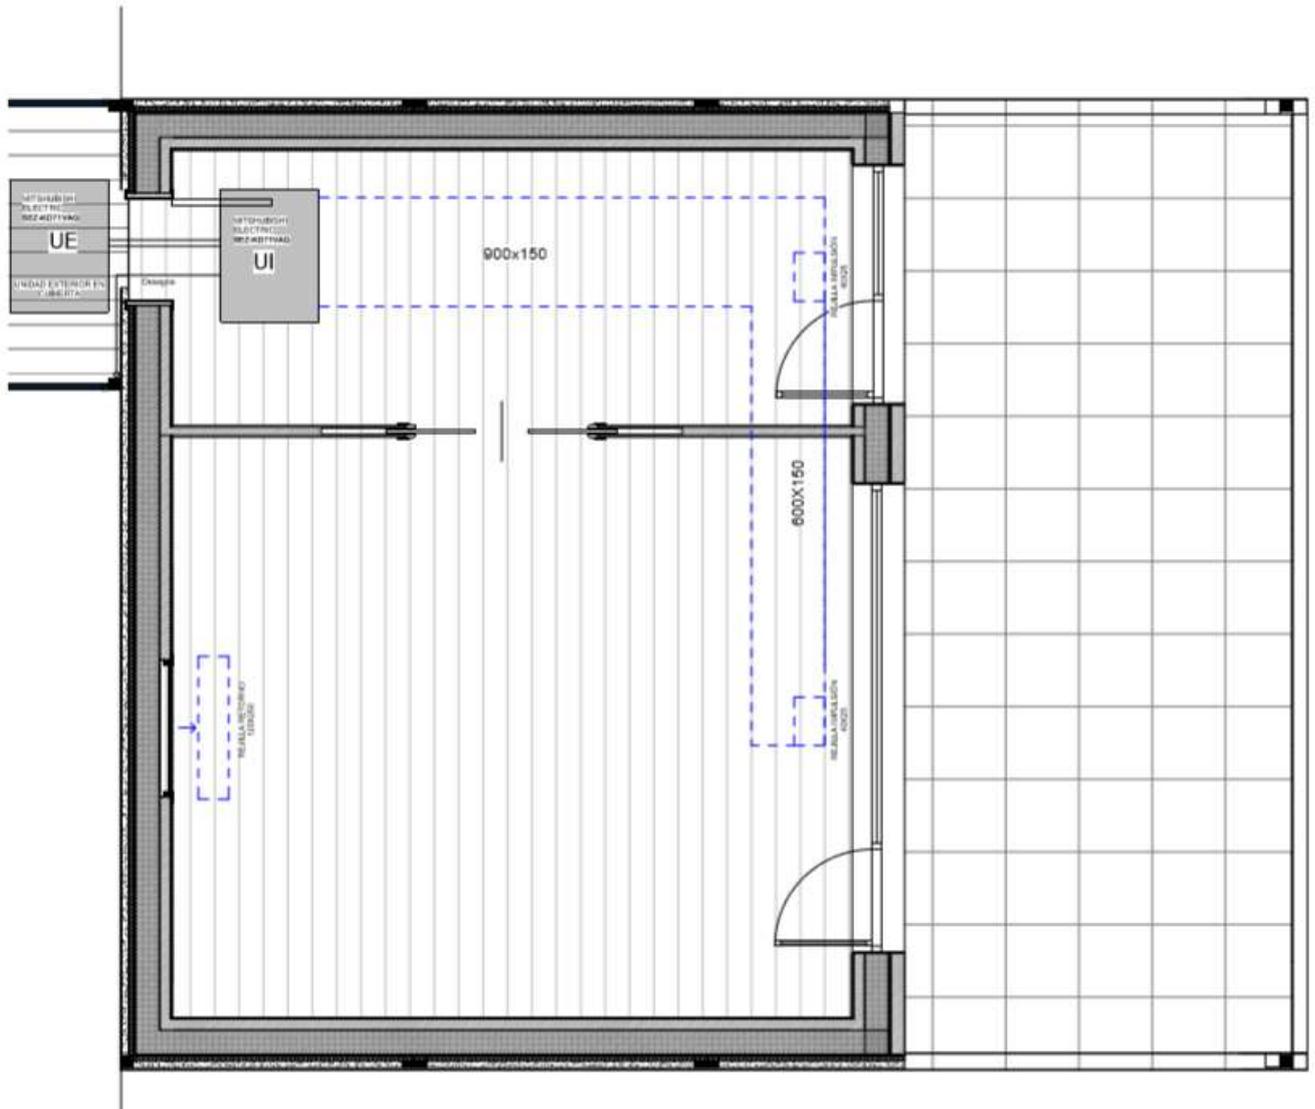
Imagen 32: Plano instalación calefacción y refrigeración.

El edificio está equipado con una instalación de bomba de calor de 8,1 kw de capacidad en calor, 7,1 Kw de capacidad en frío y distribución por conductos con retorno por plenum. Las necesidades en potencia instalada son claramente inferiores a las necesarias, pero estuvieron motivadas principalmente por los equipos en stock que disponía el distribuidor en ese momento.

El fabricante y modelo de bomba de calor es Mitshubishi electric SEZ-KD71VAQ

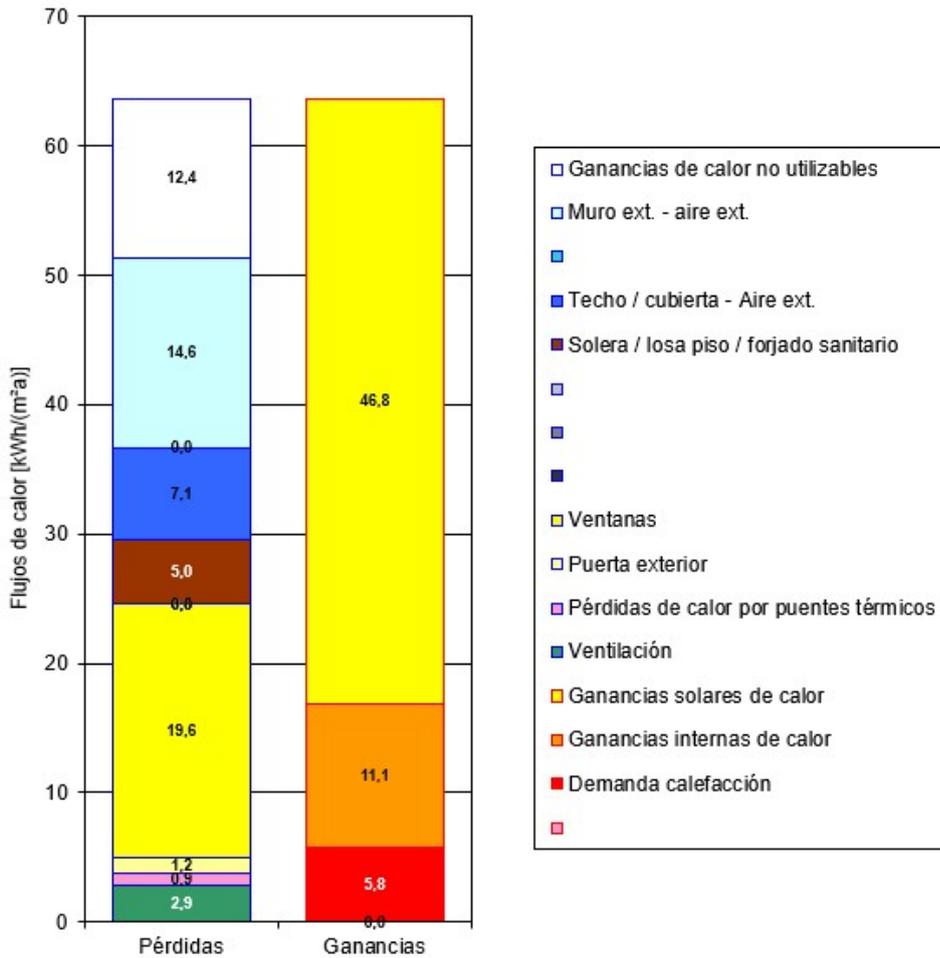
Balance energético calefacción (método mensual)

Imagen 34: Resultados energéticos hoja comprobación PHPP.

Se ha obtenido una demanda de calefacción de 5,8 kWh/(m²a), una carga de calefacción de 14 W/m², una demanda de refrigeración de 14 kWh/(m²a) y una carga de refrigeración de 10 W/m². El consumo de energía primaria no renovable obtenido es de 63 kWh (m²a).

Resulta destacable la reducción de pérdidas de energía debidas a puentes térmicos dónde únicamente ha sido necesario computar puentes térmicos de instalación de huecos de puertas y ventanas
