Project Documentation

Showroom *Passivhaus* in Saragossa, Spain

The building is a small showroom of 40 m² net floor area built and certified by the passivhaus concept in October 2016. The building is placed in Zaragoza, Spain and it works as a demo of the passivhaus standard for final users of residential buildings built by this standard. The highlights of the project are the passive design strategies implemented in a very unfavorable building in its size to meet the requirements of the standard, especially the winter-summer energy balance for the climate in which it is located.

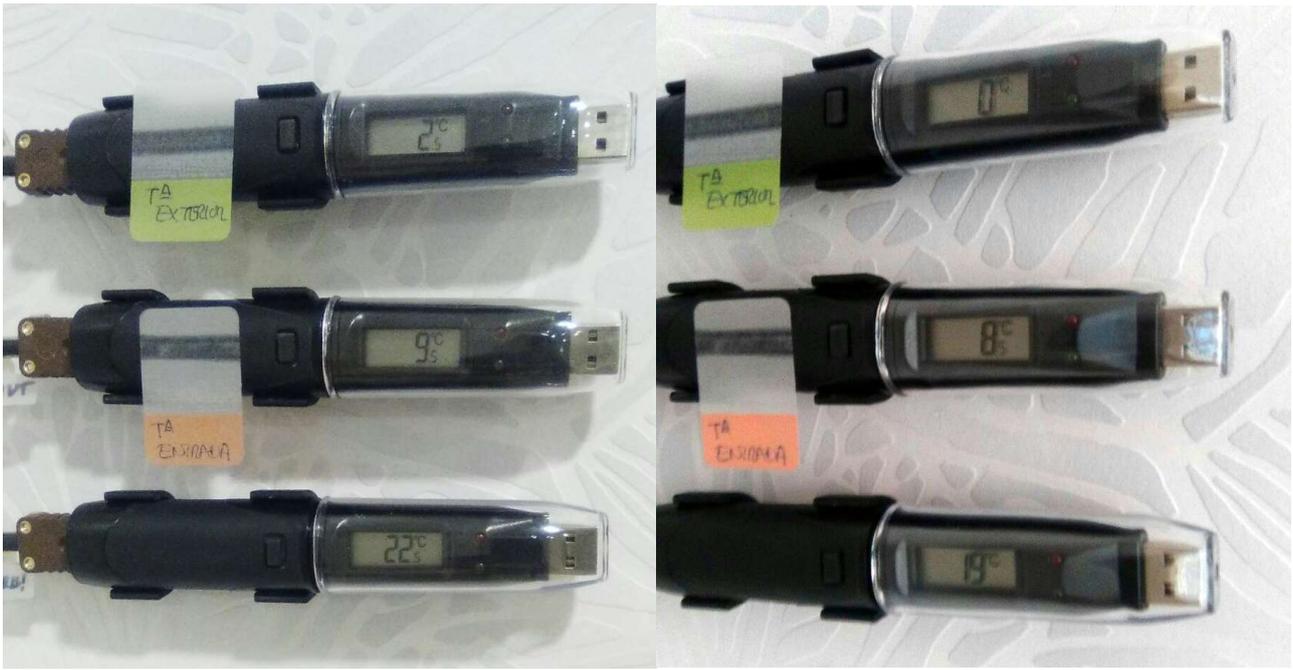
Imagen 35: Medición sin aporte activo. De izquierda a derecha, 17 de enero 2017 20:30 h y 18 de enero 2017 7:30 h.

Se ha realizado una monitorización de temperaturas muy sencilla según se muestra en las siguientes imágenes, incluyendo tres sondas que miden temperatura exterior, temperatura a la salida del intercambiador geotérmico y temperatura interior de la sala.
