Renouvellement de qualification CEPHD par le biais du projet exemple

La Galachère

Immeuble collectif de 12 logements locatifs

4 rue de la Galachère à Saint Héand (42570), France

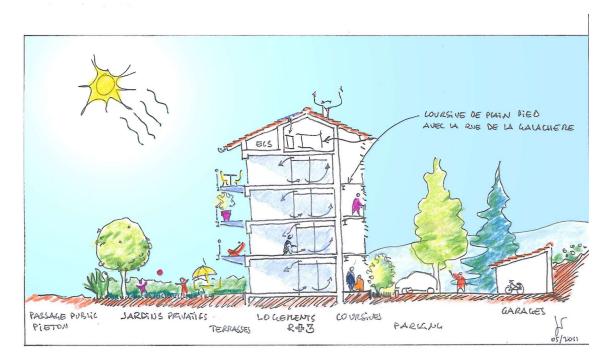
Image : coupe transversale schématique

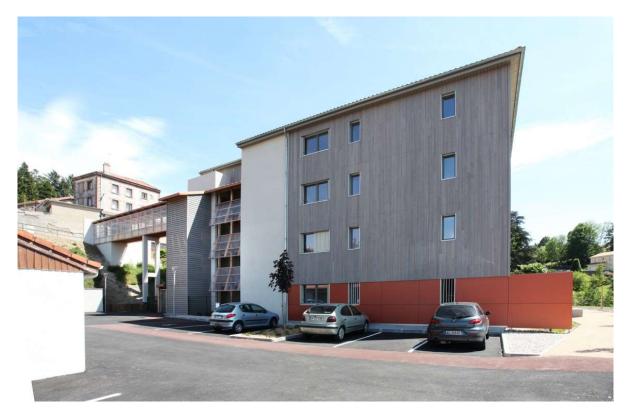
Image: façade Nord

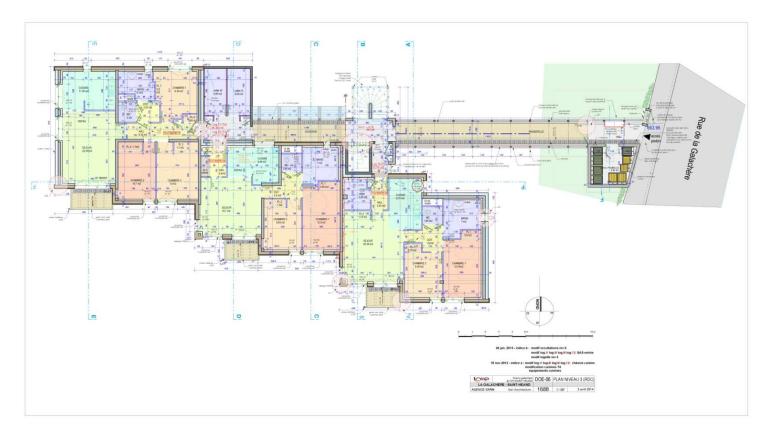
Image: plan du R+3

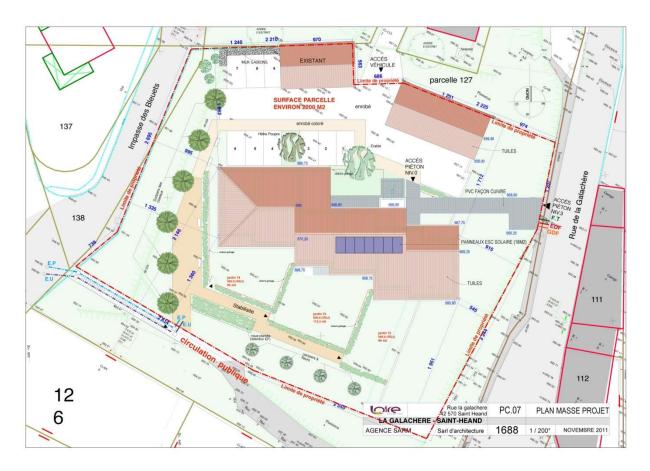
Image: plan masse PC

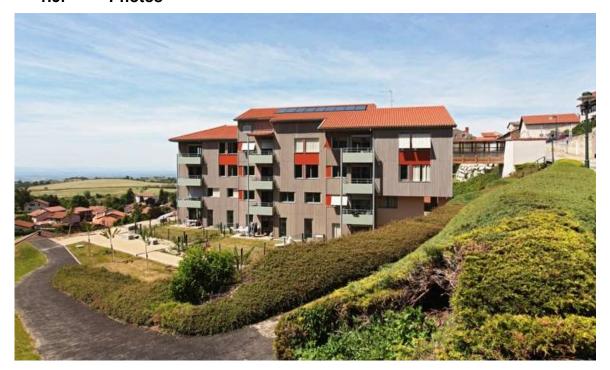
Image: Façade Sud

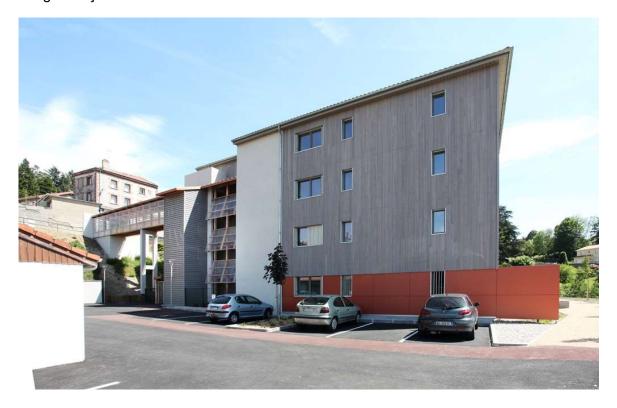
Image: Façade Nord

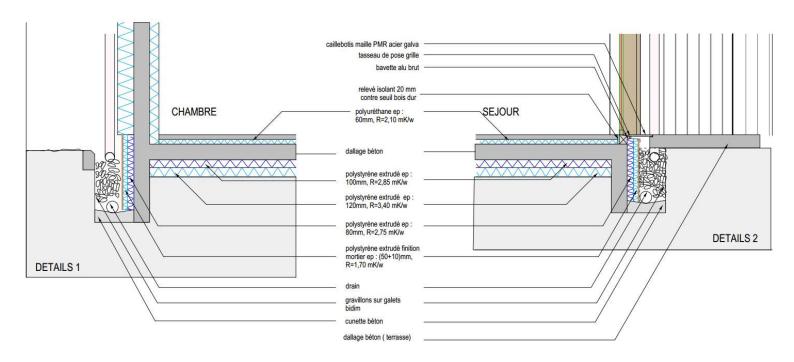
DETAILS PIEDS DE FAÇADES

Le projet reposant sur une structure mélangeant bois et béton (planchers béton, murs pignons en béton et les façades principales en ossature bois), il fallait valider chaque cas de figure. Ci dessous, nous avons le détail de la liaison plancher sur sol plein et murs de façade. A gauche dans le cas dalle béton/mur béton et à droite le cas dalle béton/mur en ossature bois.

Une attention particulière est portée pour couper les ponts thermiques en mettant un isolant entre la dalle béton et le revêtement de sol, et en veillant à la continuité de l'isolation au niveau de la liaison sol/mur.

L'étanchéité à l'air est réalisée par le béton, naturellement étanche, et dans le cas des ossature bois par un OSB en face intérieure, caché et protégé par un doublage plâtre. Il figure sur le détail par une ligne rouge. La continuité d'étanchéité entre le béton et le mur en ossature bois ou entre plaques d'OSB est réalisée par des adhésifs adaptés.

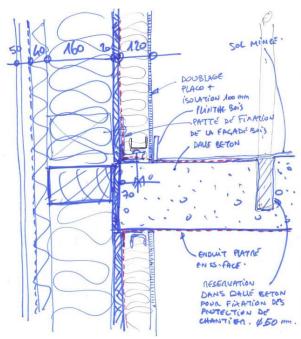
Dans les niveaux, la liaison entre le plancher béton et les ossature bois est détaillée dans le croquis à gauche.

L'étanchéité à l'air, représentée par le pointillé rouge, reprend le principe évoqué auparavant : Le plancher en béton est naturellement étanche. Le mur en ossature bois est rendu étanche par des plaques OSB de 20 mm. La liaison entre plaques et entre plancher béton et mur en bois est réalisée par des adhésifs adaptés.

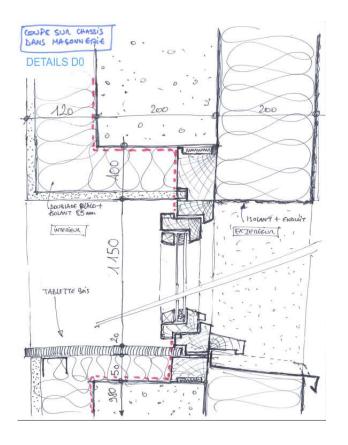
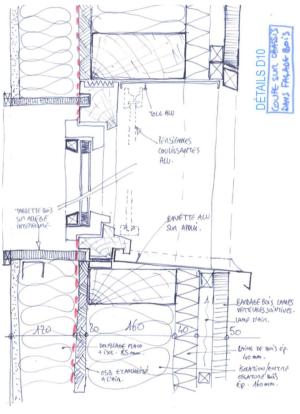
Les détails ci dessus figurent la mise en place des menuiseries extérieures en bois triple vitrage dans des murs béton (à gauche) ou des murs en ossature bois (à droite).

Le travail a principalement consisté en la réduction du pont thermique entre la menuiserie et son support, notamment en faisant remonter les isolants contre le dormant de la menuiserie.

Les simulations sur PHPP ont permis de positionner la fenêtre au mieux : Au nu extérieur du mur béton, juste avant l'ITE, et au nu intérieur sur les murs en ossature bois.

La barrière marquant l'étanchéité à l'air est déssinée en pointillés rouge. Pour maintenir la performance, les menuiseries sont posées avec compribande et adhésifs adaptés au support pour faire le lien menuiserie / support.

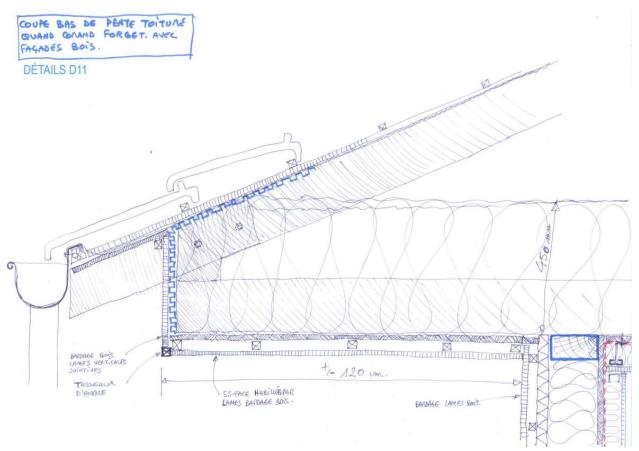
Dans notre cas, l'étanchéité à l'air se traite simplement avec un adhésif de liaison entre le mur et le plafond réalisé en plaques d'OSB (en bas à droite sur le schéma ci dessus). Un

faux plafond vient ensuite faire l'habillage intérieur. Cette solution permet de traiter efficacement l'étanchéité à l'air et la distibution des réseaux dans les plafonds.

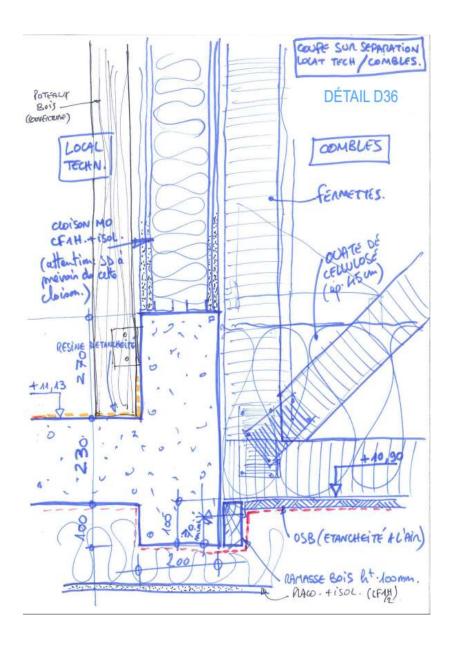
La chaufferie et le local VMC de ce projet se situent en combles. Nous avons donc créé une vraie dalle béton en combles pour accueillir les matériels et assurer des conditions d'entretien satisfaisantes.

Le détail ci dessous explique comment est traitée la liaison entre le plancher béton du local technique et les fermettes de la charpente. On voit que l'on a cherché à maintenir une continuité d'isolant entre le plancher du local en béton et le logement en dessous.

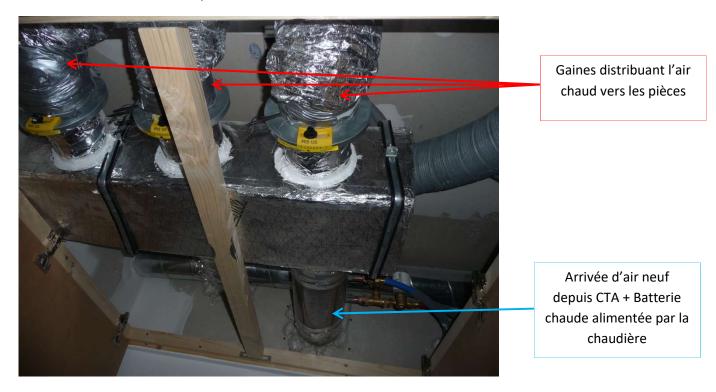
Des gaines d'eau chauffée par la chaudière collective, et pilotée par le thermostat de chaque logement, arrivent dans le plafond du WC pour fournir les calories permettant à l'air qui arrive de la CTA d'atteindre la température demandée.

Vue sur le système de distribution VMC + chauffage depuis la trappe en plafond des WC

Cet air chaud est ensuite distribué dans les pièces du logement par le réseau de VMC. Aucun appoint complémentaire n'est requis.

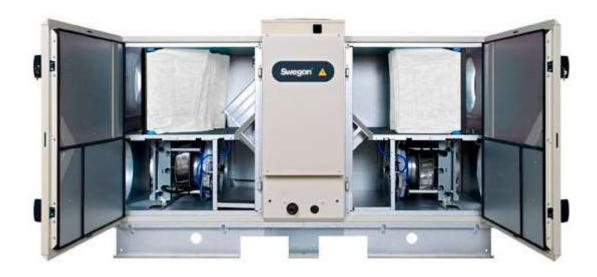
Après de nombreuses et longues recherches, nous avons décidé, en accord avec le fabricant, de procéder au remplacement de la CTA par échangeur rotatif par une CTA à échangeur à plaques. Les paramètres ont dû être adaptés en conséquence mais l'ensemble donne désormais satisfaction.

CTA à échangeur de chaleur à plaques (contre-courant) utilisé à la Galachère

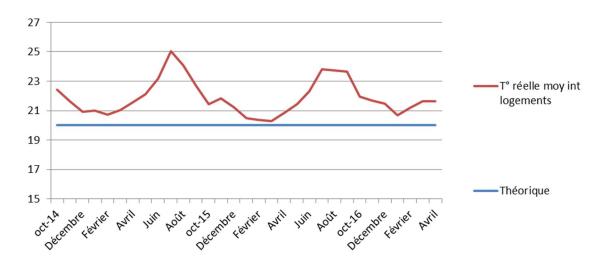
Température mensuelle moyenne des logements

On remarque tout d'abord que, comme on pouvait s'y attendre sur des logements en location, la température réelle intérieure est bien supérieure au 20°C retenu dans la modélisation PHPP. La température moyenne intérieure mesurée dans les logements est de l'ordre de 21.5°C.

On peut également lire que la température moyenne ne descend jamais au dessous de 20 °C, ce qui est une première satisfaction par rapport au concept Passiv Haus.

La température moyenne mensuelle reste également inférieure à 25°C en été ce qui semble aller dans le sens d'un bon confort d'été, avec un second été mieux maitrisé que le premier. On peut y voir les effets d'une correction des comportements des locataires liés aux sensibilisations complémentaires menées par Loire Habitat, mais cela reste à confirmer notamment en lien avec la température extérieure (l'été 2015 était peut être plus frais ?).

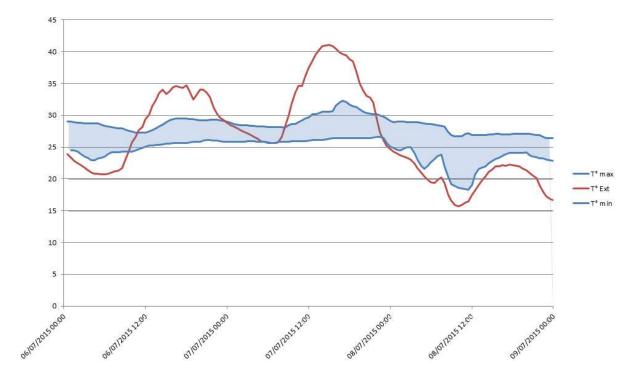
Températures relevées (min-max) lors d'une journée particulièrement chaude

Le graphique ci dessus représente les températures du logement le plus chaud et du logement le plus frais durant des journées particulièrement chaudes. (Les différences proviennent du comportement des locataires et de son usage des protections solaires).

On en déduit que le comportement de l'ensemble des autres logements de l'immeuble se retrouve dans la zone bleue, la température extérieure mesurée étant représentée en rouge.

Enfin, les comportements vertueux permettent de profiter largement du rafraîchissement nocturne ou matinal et de largement abaisser la température intérieure (8 juillet 2015 entre minuit et midi).

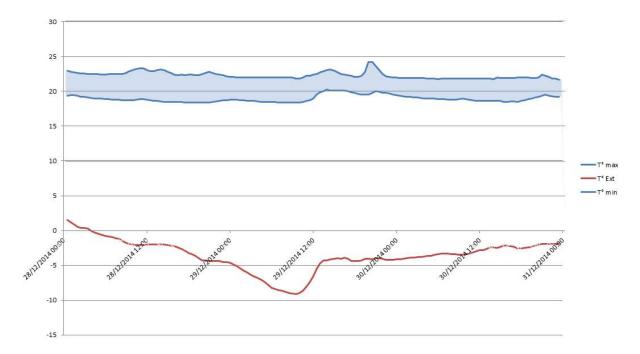
Températures relevées (min-max) lors d'une journée particulièrement froide

On mesure de la même façon les températures des logements et la température extérieure, mais ici dans le cas d'une froide journée d'hiver.

Encore une fois, on remarque une bonne homogénéité des températures pour l'ensemble des logements, avec des cas particuliers.

L'immeuble maintient globalement des températures confortables malgré des journées complètes en températures négatives.

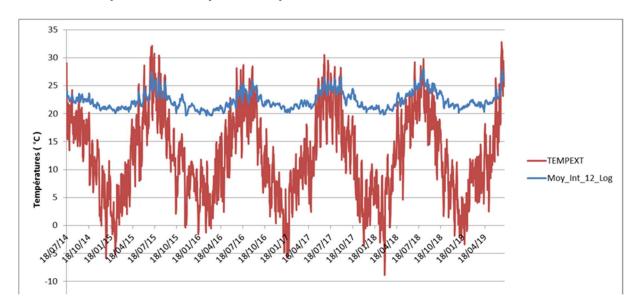
Température moyenne depuis la mise en service de l'immeuble

Ce dernier graphique représente la température moyenne de l'ensemble des logements (en bleu), comparée à la température extérieure (en rouge), depuis la mise en service de l'immeuble.

Il donne des indices sur la pérennité de la performance dans le temps, en sachant que certains locataires ont été remplacés durant cette période : Fraîcheur en été, maintien de la chaleur en hiver.
