Project Documentation Documentación de proyecto

Single family house in Herrera (Seville), Spain. Low Tech PH in one of the hottest places in Europe.

Passive House Herrera, Seville.

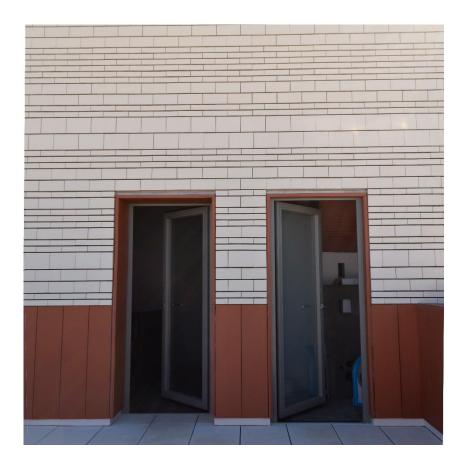
Imagen 3: Vista exterior de fachada de acceso a la cubierta (castillete a la izquierda y aseo fuera de la envolvente a la derecha).

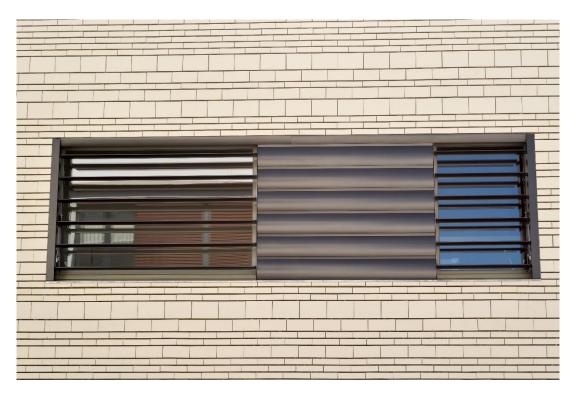
Imagen 4: Vista exterior de fachada norte con sombreamiento exterior mediante lamas motorizadas con accionamiento manual en las ventanas.

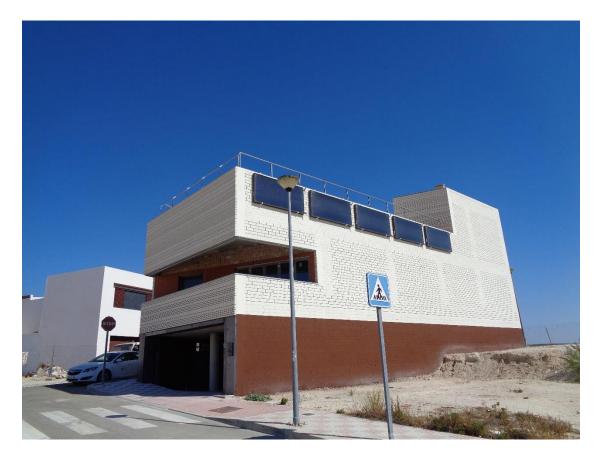
Imagen 5: Vista exterior fachada sur (medianera). 5 placas solares térmicas para la producción de ACS.

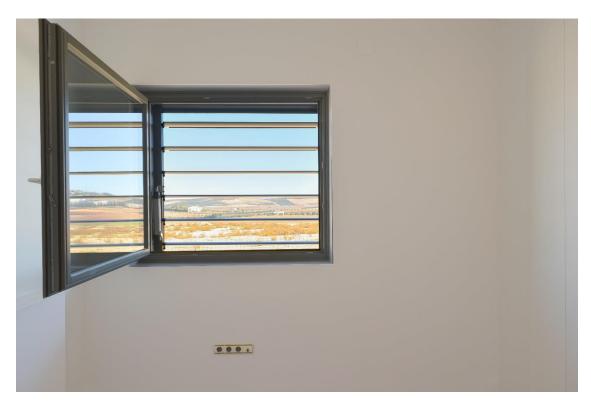
Imagen 6: Vista interior. Ventanas certificadas Passivhaus para climas cálidos (Eurotorr 92 – Torinco).

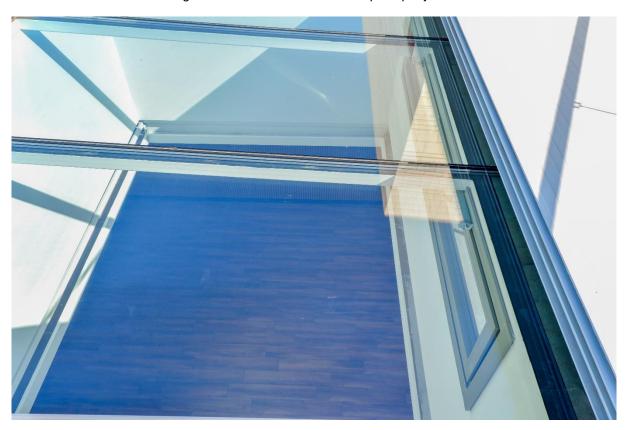
Imagen 8: Vista hacia el interior. Montera de grandes dimensiones para calefactar de forma pasiva la vivienda en invierno. La montera cuenta con sombreamiento motorizado retractil exterior e interior para el verano.

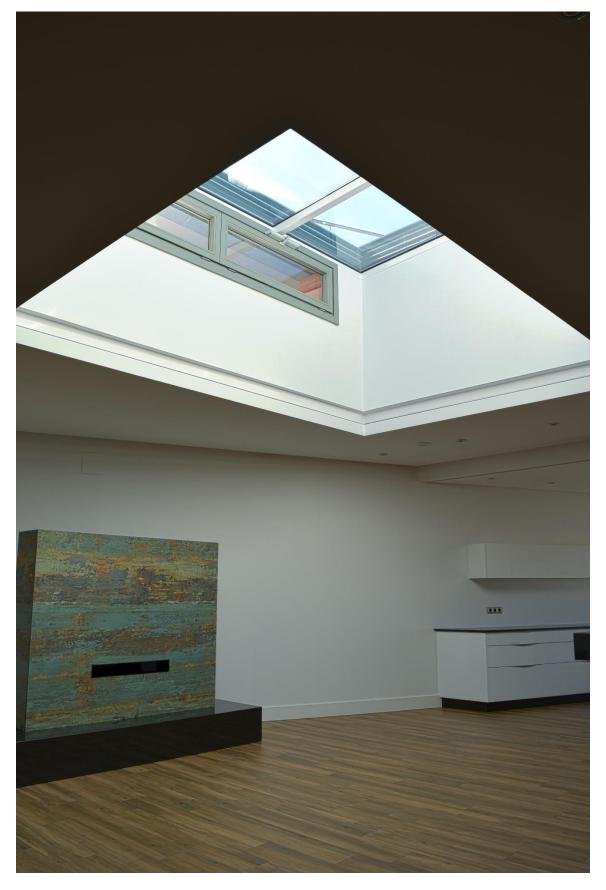
Imagen 9: Vista interior del salón y la montera. La ventana de la montera es practicable y forma parte de la estrategia pasiva de ventilación natural nocturna en verano.

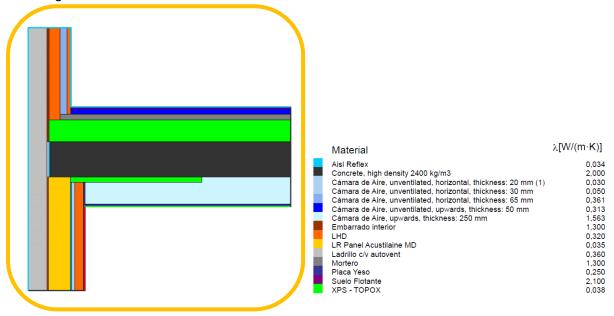
Imagen 13: Simulación puente térmico con software flixo. Relación de materiales utilizados.

De esta forma se mitiga el efecto del puente térmico que podría causar, ya que el resultado es negativo en la simulación.

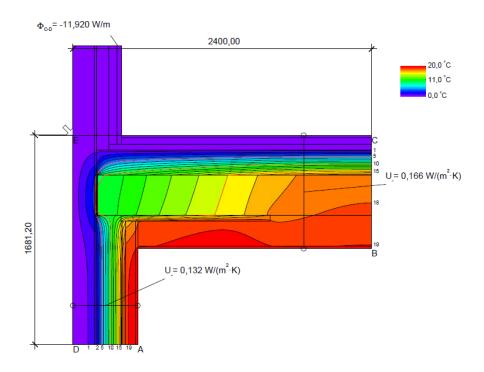
$$\psi_{D-} = \frac{\Phi}{\Delta T} - U_{1} \cdot b_{1} - U_{2} \cdot b_{2} = \frac{11,920}{20,000} - 0,166 \cdot 2,400 - 0,132 \cdot 1,681 = -0,025 \text{ W/(m·K)}$$

Imagen 14: Simulación puente térmico con software Flixo. Cálculo del valor del puente térmico lineal.

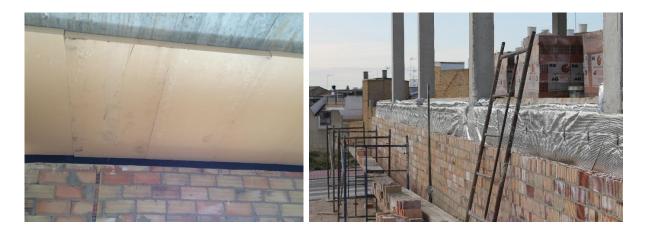
Imagen 15 izda: Durante la ejecución, el aislamiento reflexivo queda en el interior, oculto bajo la hoja de ladrillo interior y se ve la prolongación de aislamiento 1,20m de 5cm de XPS para mitigar el efecto del puente térmico.

Imagen 16 dcha: Aislamiento reflexivo en los frentes de forjado ejecutado. Se colocó una cámara de aire de 3cm para garantizar el buen funcionamiento del aislamiento reflexivo.

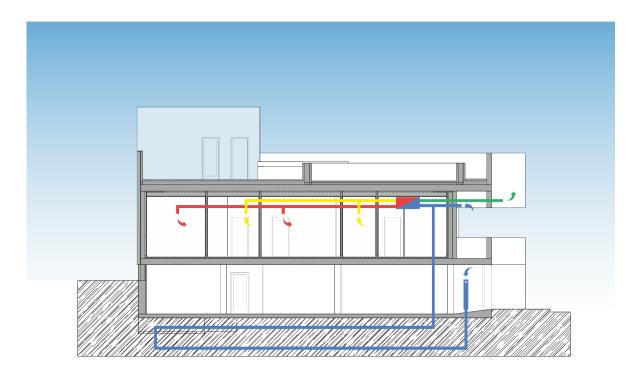
Imagen 17: Sección esquemática de la instalación de ventilación mecánica con recuperador de calor y de pozo canadiense. El recuperador de calor se ubica en el lavadero de la vivienda. Se impulsa aire limpio, filtrado y atemperado en las estancias secas y se extrae el aire viciado de los cuartos húmedos. Las puertas de las estancias cuentan con un rebaje que permite la circulación del aire interior.

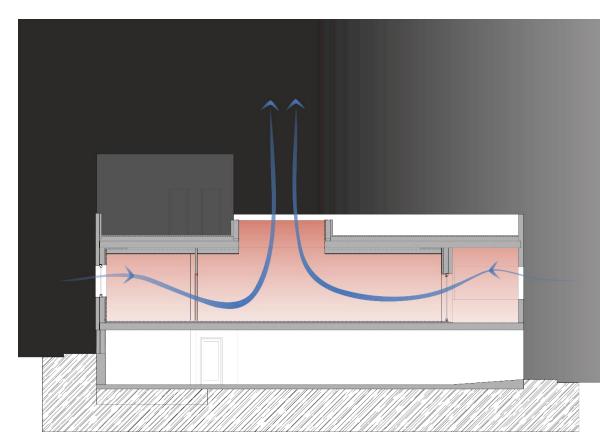
Imagen 18: Sección esquemática de la estrategia de ventilación manual nocturna en verano.

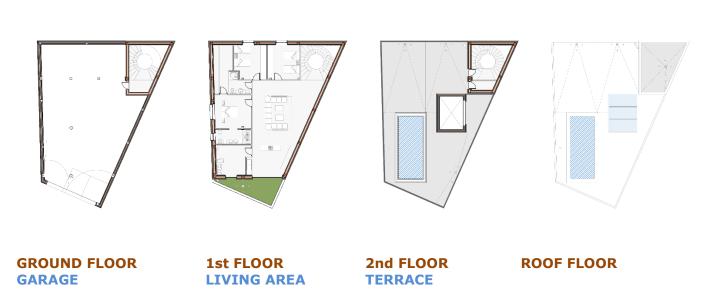
Imagen 19: Plantas de la vivienda con mobiliario y orientación.

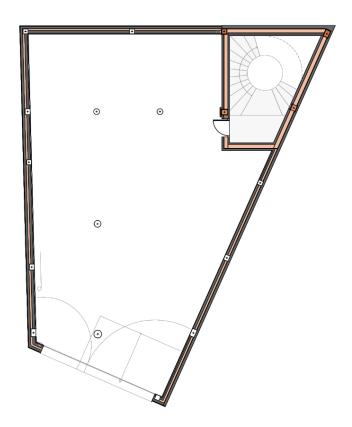
Imagen 20: Planta semisótano. Solamente está dentro de la envolvente en este nivel el núcleo de comunicación de la vivienda. Garaje no calefactado.

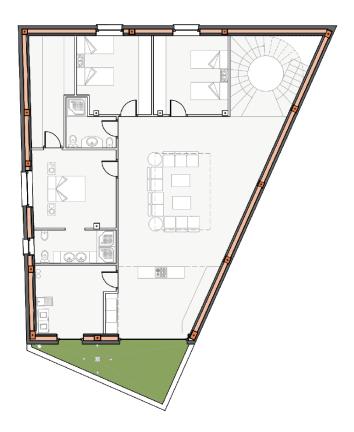
Imagen 21: Planta baja vividera. Salón, cocina, lavadero, 3 dormitorios y 2 cuartos de baño. Todas las estancias mencionadas dentro de la envolvente térmica y hermética junto con el núcleo de comunicación.

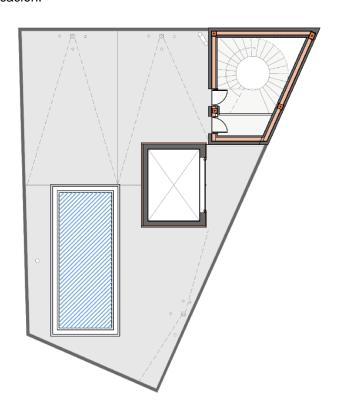
Imagen 22: Cubierta transitable con piscina y montera seccionada. El aseo junto al castillete queda fuera de la envolvente.

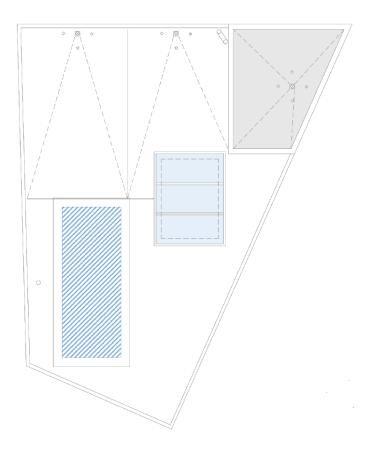
Imagen 23: cubierta del castillete y proyección de la cubierta transitable.

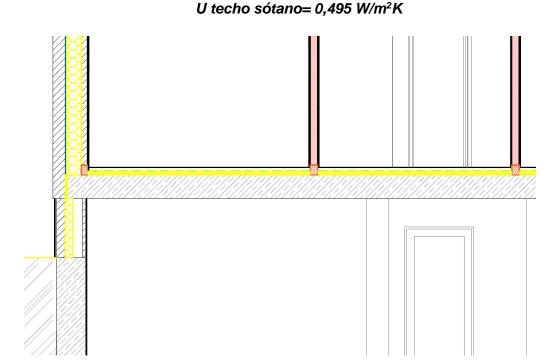
El techo del semisótano que delimita la envolvente térmica de la vivienda, se aísla con 5 cm de XPS hacia el interior de la vivienda. Por ese motivo, la primera hilada

de la tabiquería de fabrica de ladrillo se realiza de hormigón celular (representado en color naranja). De este modo se da continuidad al aislamiento térmico.

Imagen 25: Sección semisótano – vivienda Planta Baja. Arranque tabiquería de ladrillo.

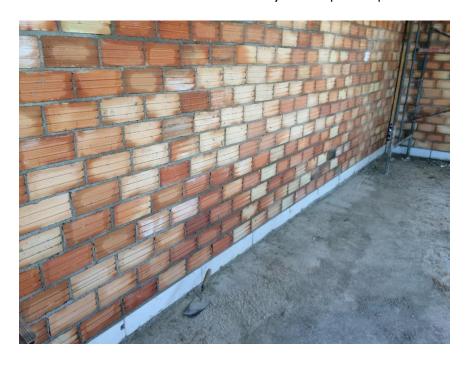
Imagen 26: Ejecución, primera hilada de los tabiques interiores de ladrillo utilizando hormigón celular para reducir el puente térmico.

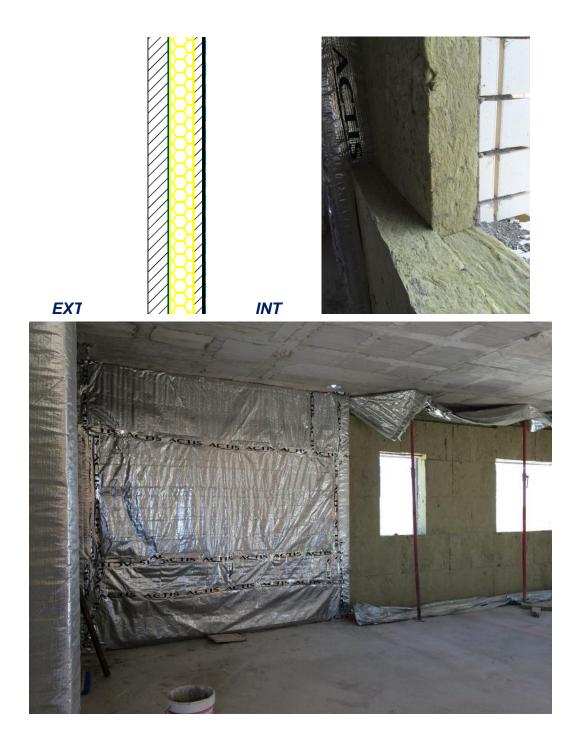
Imagen 27 izda.: Detalle de las capas ejecutadas en la vivienda.

Imagen 28 dcha.: Ejecución en esta fase: Hoja de ladrillo visto autoventilado; embarrado; dos planchas de lana mineral de 100 mm cada una (200 mm en total). Pilar forrado de aislamiento reflexivo.

Imagen 29 abajo: Solape aislamiento reflexivo tras cubrir el frente de forjado y cubriendo los paneles de lana mineral.

Ladrillo visto autoventilado (170mm); Embarrado interior (15mm); Lana Mineral (200 mm), Aislamiento reflexivo (9mm); Cámara de aire (30mm); LHD (80mm), Enfoscado (25mm).

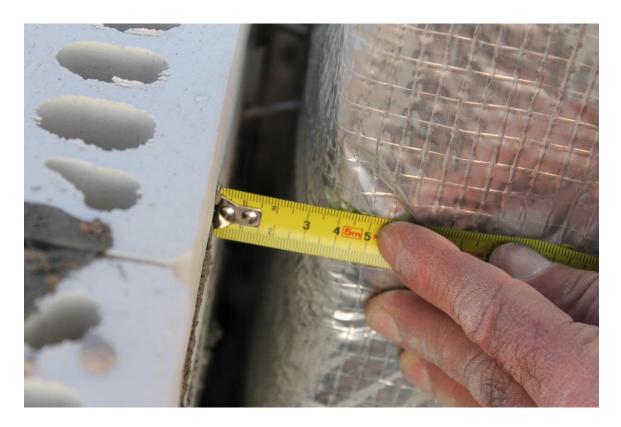
Imagen 30: Aislamiento reflexivo alrededor de los pilares y cámara de aire de 30mm para su correcto funcionamiento.

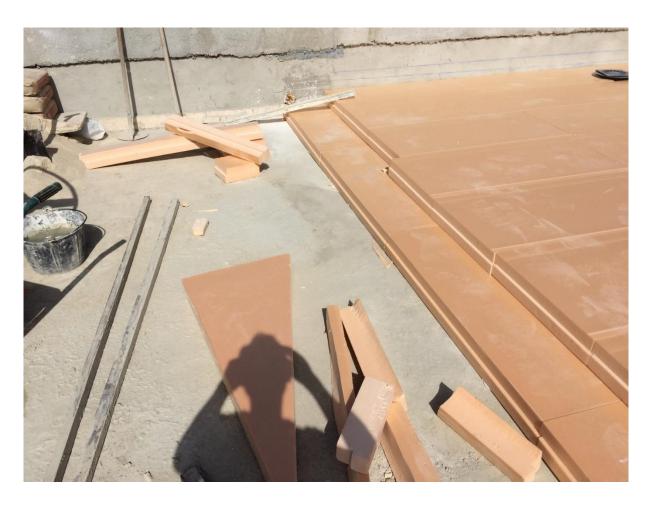
Imagen 31: Aislamiento 2 planchas XPS de 10 cm cada una (200mm en total).

Placa yeso falso techo (20mm); Cámara de aire (250mm); Forjado reticular (320mm); Aislamiento XPS (200mm); Mortero regularización; + Cámara aire ventilada y suelo flotante (estas dos últimas capas no computan para el valor U).

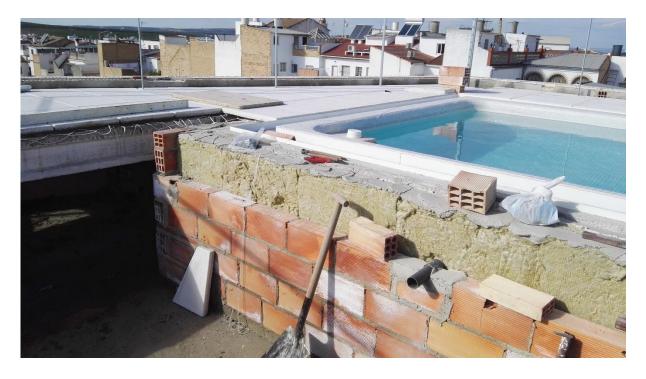
Imagen 32: Cámara de aire ventilada de la cubierta transitable.

Como técnica pasiva, la cubierta transitable que es la de mayor superficie, es ventilada, lo que permita disipar el calor acumulado en la cubierta en verano.

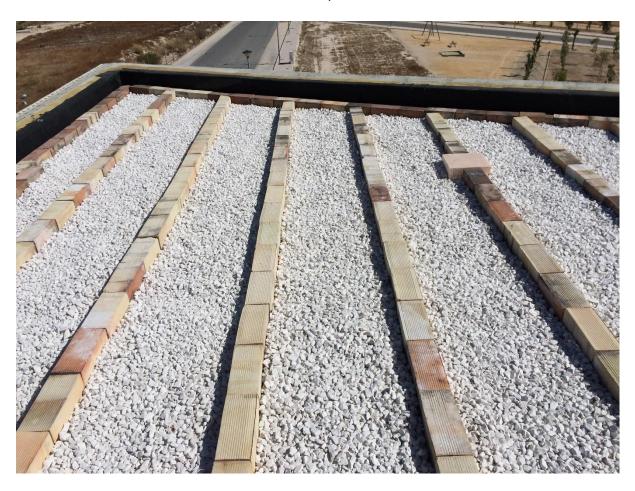
Imagen 33: Ejecución cubierta castillete.

Losa Hormigón (35mm); Cámara de aire (50mm); Grava (50mm); Aislamiento XPS (100mm); Mortero pendientes (30mm); Forjado reticular (320mm); Aislamiento Lana Mineral (300mm); Placa yeso falso techo (20mm).

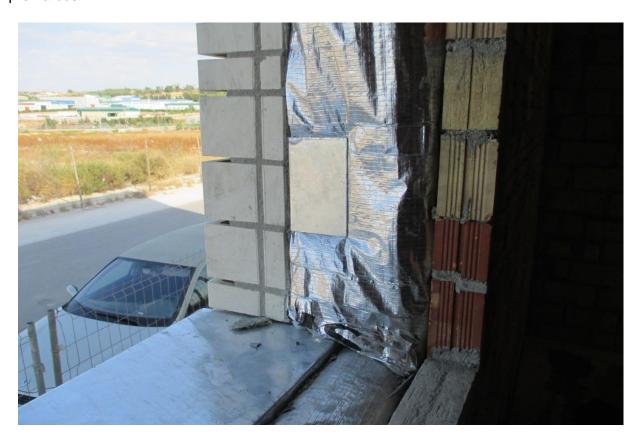
Imagen 36: Jamba antes de instalar las ventanas. Se aprecia la escuadra metálica para fijación de las ventanas.

Las ventanas se alinean con el aislamiento térmico interior de fachada tal y como se puede ver en la siguiente fotografía. La instalación de las ventanas se realiza sin premarcos.

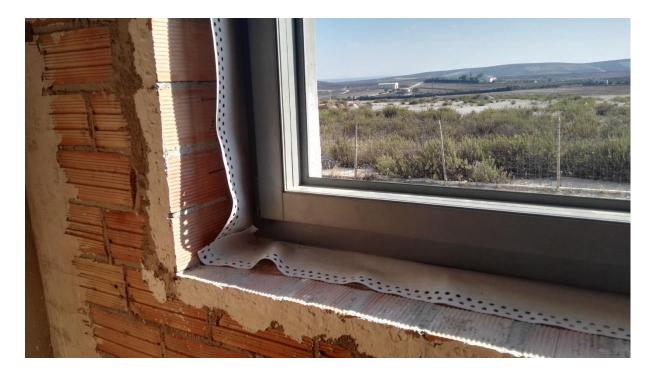
Imagen 37: Ventanas instaladas con cinta para hermeticidad al aire.

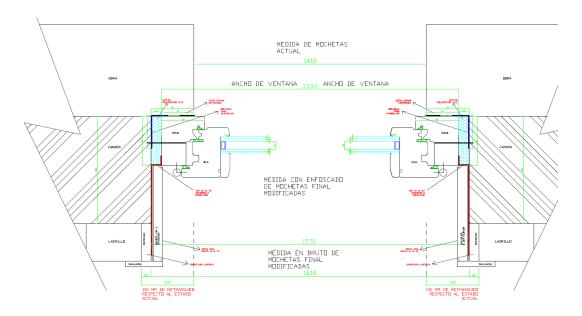
Imagen 38: Instalación de ventanas en el cerramiento.

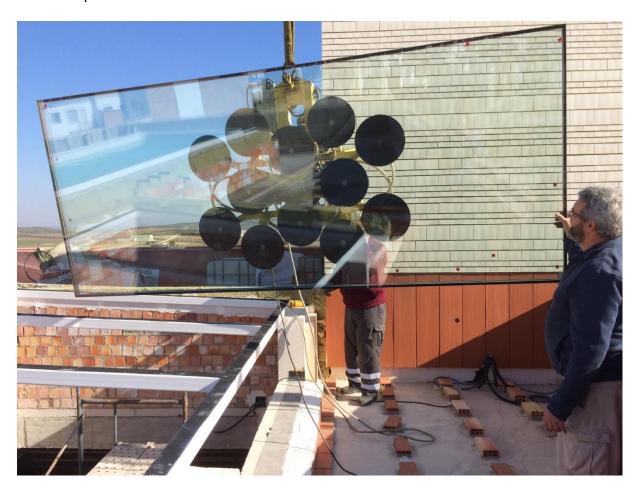
Imagen 41: Colocación del triple acristalamiento de la montera.

La montera se ejecuta sobre perfiles tubulares conectando el aislamiento térmico con el vidrio triple de la montera.

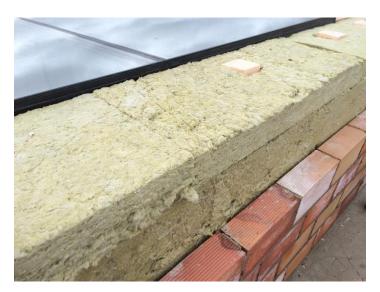
Imagen 42 y 43: Ejecución de la montera.

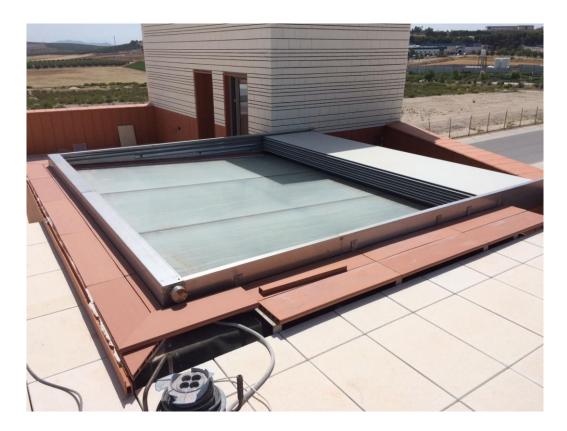
Imagen 41: Sombreamiento motorizado de la montera posición abierta.

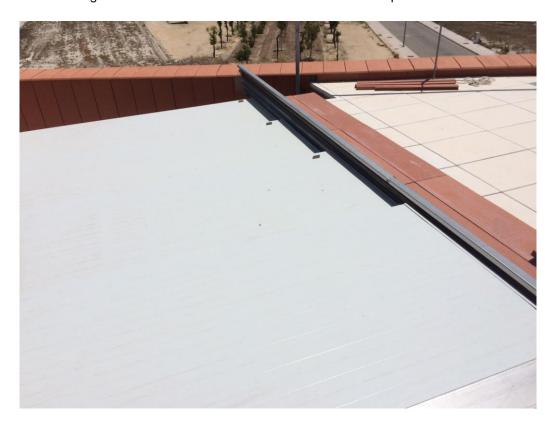
Imagen 42: Sombreamiento motorizado de la montera posición cerrado.

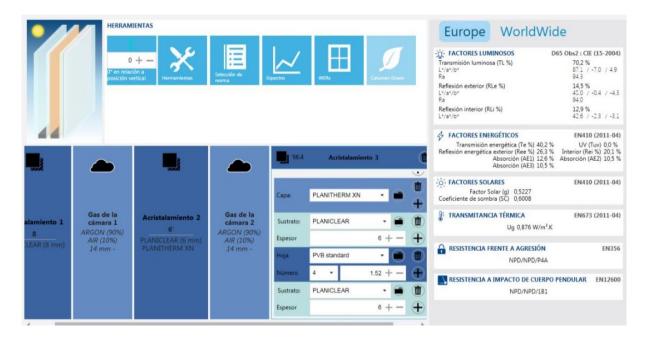
Ug= 0,876 W/m2K

g=0,52

Imagen 43: Ficha técnica del triple acristalamiento de la montera.

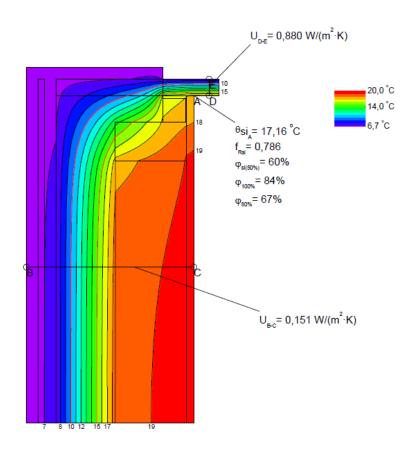
Imagen 44: Justificación de confort de la montera.

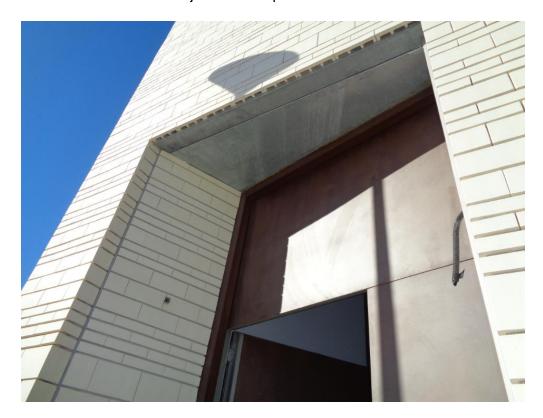
Las puertas se realizan con el mismo marco EUROTORR 92; Uf= 1,2 W/m2K y con vidrio o con hoja aislada dependiente del caso.

Imagen 45: Puerta de entrada instalada.

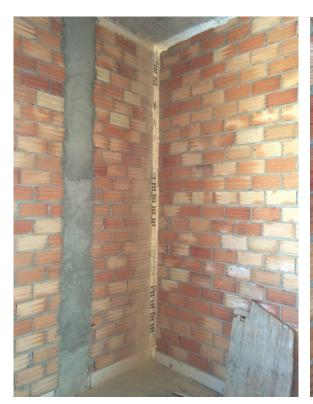
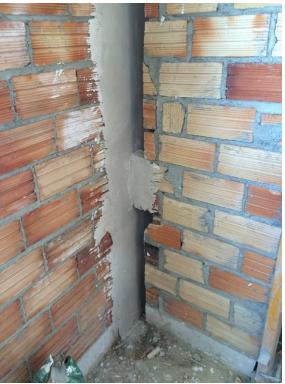
Para el paso de instalaciones en el cerramiento, se sellan con yeso completamente las regolas y también se da continuidad al yeso cuando hay encuentros con la tabiquería interior como se puede ver en las siguientes imágenes.

Imagen 46 y 47: Ejecución de la barrera de hermeticidad en los encuentros con tabiquería interior (antes y después).

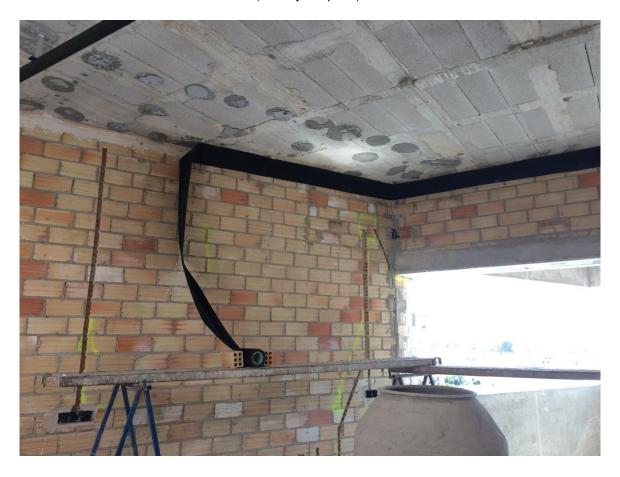
Imagen 48: Refuerzo de hermeticidad mediante el sellado con cintas compatibles.

En cubierta y forjado, el material es el hormigón el que da estanqueidad, llevando a cabo los refuerzos necesarios mediante cintas de hermeticidad compatibles sobre superficies secas, sin polvo y sin grasa.

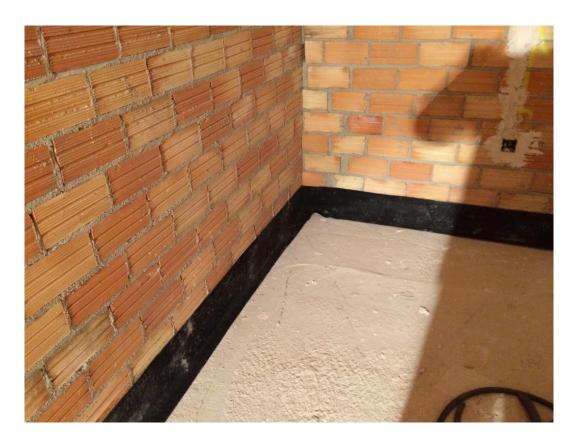
Imagen 49: Refuerzo de hermeticidad mediante el sellado con cintas compatibles.

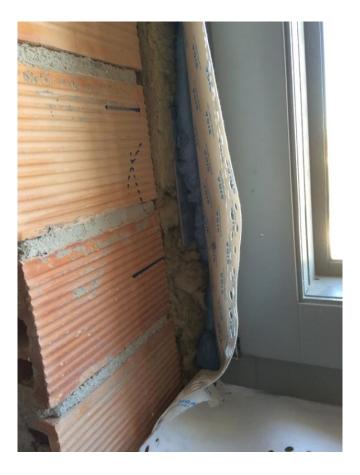
Para la instalación de carpinterías se ejecuta la hermeticidad con espuma de poliuretano flexible para el relleno de huecos y posteriormente con cintas de hermeticidad.

Imagen 50: Sellado hermético de las ventanas.

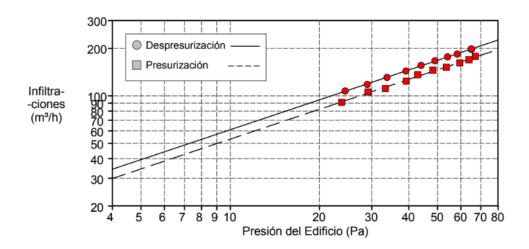
Se llevan a cabo durante la ejecución del edificio dos tests *blower door*. El primero una vez ejecutada la barrera de hermeticidad y con las ventanas instaladas, y el segundo una vez finalizada la construcción. El valor medio n50 obtenido del ensayo final de presurización y despresurización es de 0,25 h⁻¹.

| | Despresurizacion | riesunzacion | ivieuia |
|---|---|---|---|
| V50: Flujo de Aire (m³/h) | 168 (+/- 0.2 %) | 146 (+/- 0.5 %) | 157 |
| n50: 1/h Tasa de Renovación de Aire | 0.27 | 0.23 | 0.25 |

Imagen 51: Resultados obtenidos en el test Blower Door de la vivienda PH Herrera.

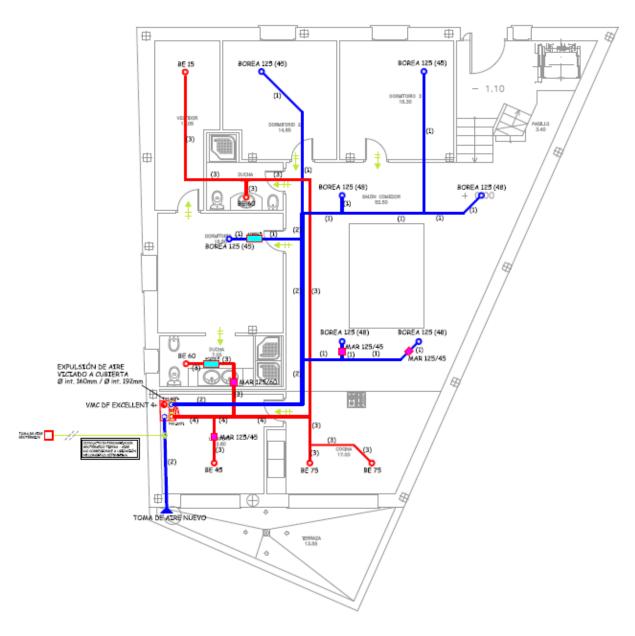
Imagen 53: Trazado de la instalación de ventilación mecánica de doble flujo con recuperador de calor.

Los propios conductos llevan aislamiento en su interior para protección acústica.

La vivienda cuenta con un sistema de ventilación mecánica de doble flujo con recuperador de calor. El modelo instalado en Siber Excellent 400, componente certificado por el PHI, con las siguientes características que se pueden ver en el punto 7.2.

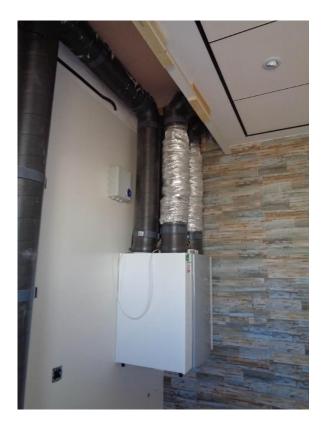
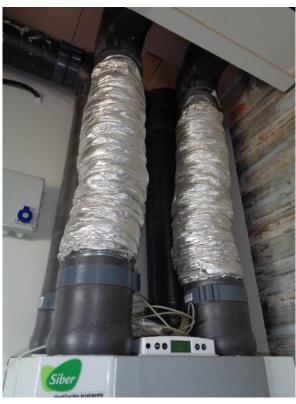
Imagen 54 y 55: Recuperador de calor instalado en el lavadero de la vivienda con bypass.

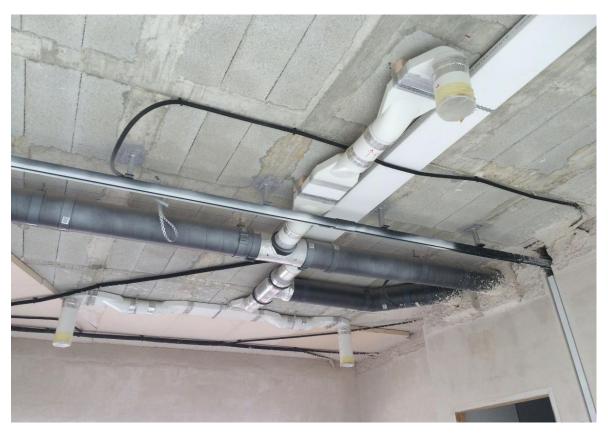
Imagen 56: Conductos de ventilación termoplásticos, tapados durante el proceso de obra.

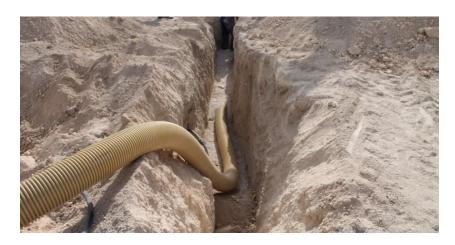
Tiene una longitud de 40 m y está a 2 m de profundidad, con pendiente para evacuación de condensados. El diámetro interior es de 175 mm del conducto.

Imagen 58: Instalación pozo canadiense.

Como instalación complementaria al sistema de ventilación se ha instalado un pozo canadiense como estrategia pasiva para reducir la demanda de energía de la vivienda.

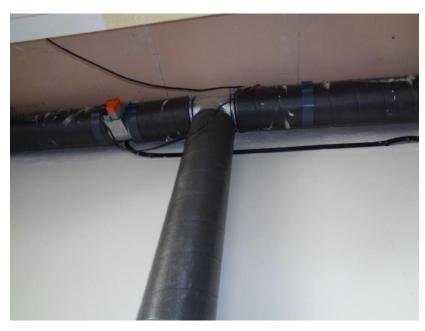
En el sistema se incluye una T y compuerta que permita tomar el aire directamente desde el exterior o desde el pozo canadiense en función de la temperatura exterior. El usuario decide sobre la activación del sistema geotérmico.

Imagen 59: Conducto en T para toma de aire exterior y entrada de aire del pozo canadiense.

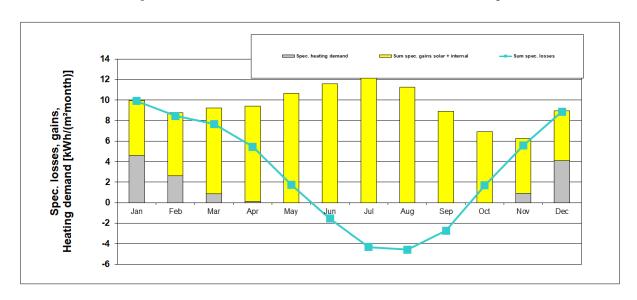
Imagen 60: Meses con demanda de calefacción en la vivienda

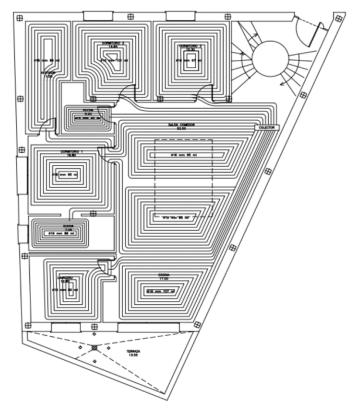
El sistema de climatización de la vivienda para calefacción y refrigeración es un suelo radiante – refrescante ubicado en la planta vividera de la vivienda. Algo imposible para una vivienda convencional en un clima tan caluroso como éste.

Imagen 61: Plano del suelo radiante refrescante.

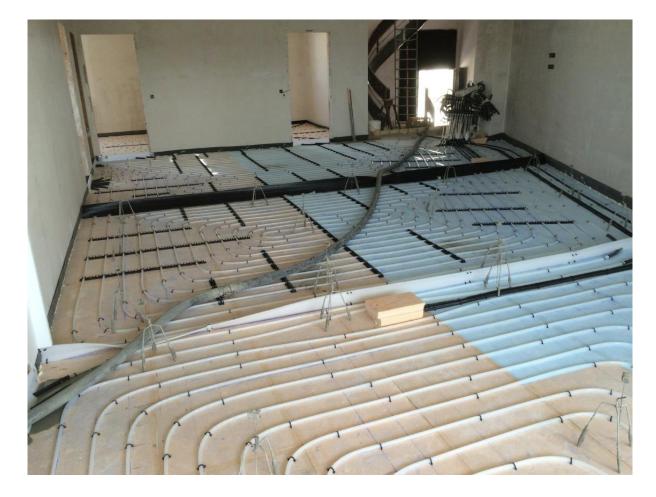
Imagen 62: Instalación del suelo radiante – refrescante para climatizar la vivienda.

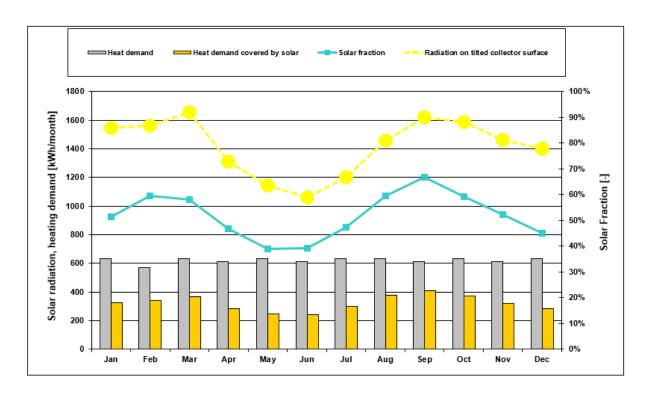
Imagen 64: Captura PHPP - Solar Thermal System

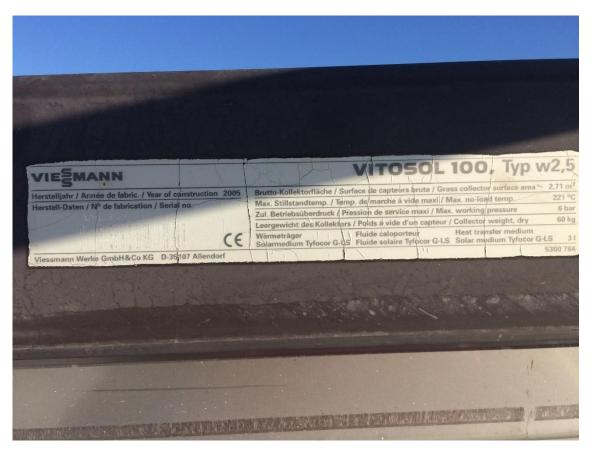
Para la producción de ACS la vivienda cuenta con 5 captadores solares (12,50 m²) así como un equipo de apoyo de la bomba de calor por aerotermia vista previamente.

Imagen 65: Fotografía de colector solar

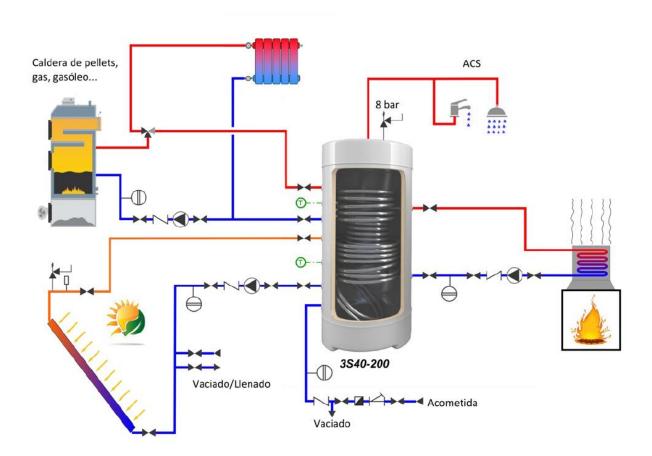
Imagen 66: Modelo acumulador ACS triple serpentín 3S40

Las tuberías de ACS fuera de la envolvente (techo de sótano) se aíslan con 25 mm de aislamiento, así como las tuberías dentro de la envolvente térmica.

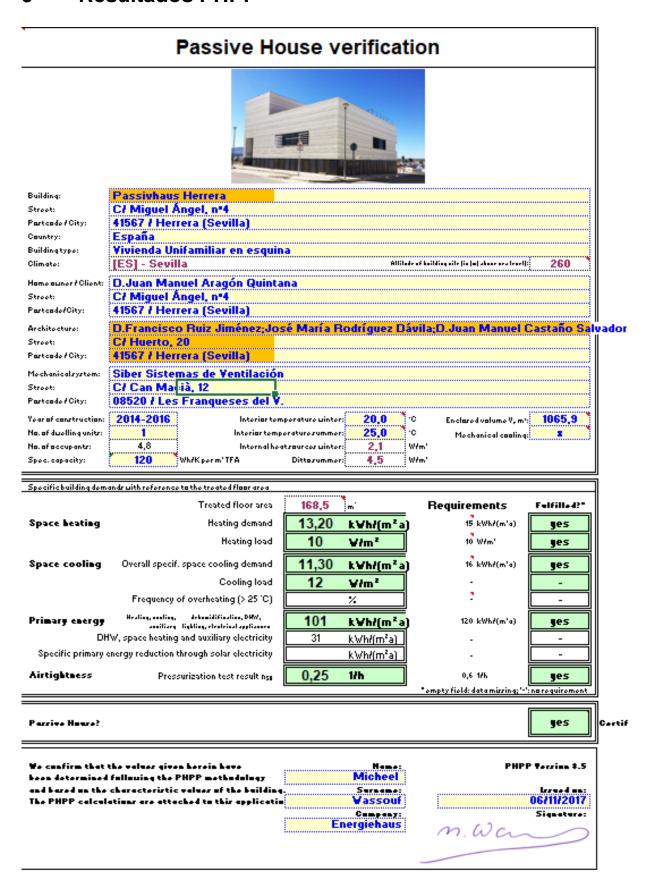
Resulta interesante que en uno de los climas más calurosos de Europa, la demanda de calefacción del edificio (13,20 kWh/m²a) sea superior a la demanda de refrigeración (11,30 kWh/m²a). Esa baja demanda, hace posible que se refrigere únicamente con suelo refrescante, sin necesidad de refrigeración por aire.

La carga de calefacción es de 10 W/m² y la carga de refrigeración 12 W/m². La demanda de energía primaria no renovable PE obtenido es de 101 kWh/m²a
