Certification Concepteur Maison Passive - Passivhaus

Documentation de l'objet Maison Passive

Maison individuelle CRV à Rennes ID : 6354

Concepteur Maison Passive responsable : Thomas Primault
Bureau d'études : Hinoki - <https://www.hinoki.eu/>

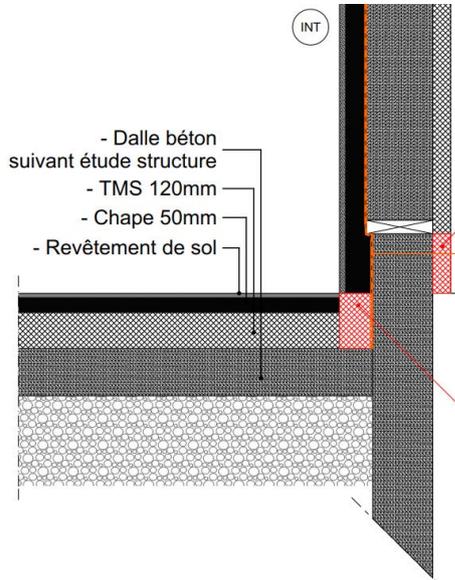
La dalle de sol est en béton. La chape est isolée par des panneaux en mousse rigide de polyuréthane (120 mm de TMS).

Nr. de la paroi	02ud plancher bas			Isolation intérieure?	<input type="checkbox"/>	
Orientation des parois	3-sous-sol	Résistance superficielle [m ² K/W]		Intérieure R _{si}	0,17	
Adjacent à	2-sol			Extérieure R _{se}	0,00	
Section 1	λ, (W/m.K)	Section 2 (optionnelle)	λ, (W/m.K)	Section 3 (optionnelle)	λ, (W/m.K)	Épaisseur (mm)
Revetement de sol	2,000					20
Chape	2,000					50
TMS EFISOL S	0,022					120
Dalle	2,000					200
Pourcentage de surface de la section 1						100%
Pourcentage de surface de la section 2						
Pourcentage de surface de la section 3						
Total						39,0 cm
Majoration de la valeur U						W/(m ² K)
Valeur U						0,174 W/(m ² K)

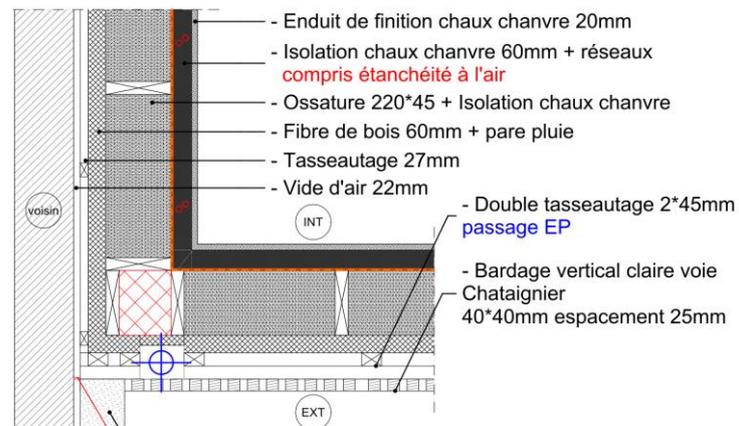
Les murs extérieurs sont construits sur ossature bois. Une isolation en béton de chanvre a été projetée pour une épaisseur totale de 280mm. La finition est réalisée par un enduit chaux chanvre de 20 mm. Cette modalité de mise en œuvre permet de garantir l'étanchéité à l'air.

Nr. de la paroi	Description de la paroi	Résistance superficielle [m²K/W]		Isolation intérieure?		
01ud	Murs					
Orientation de la paroi	2-mur	intérieure R _{si} :	0,13			
Adjacent à	3-lame d'air v	extérieure R _{se} :	0,13			
Section 1	λ [w/(mK)]	Section 2 (optionnelle)	λ [w/(mK)]	Section 3 (optionnelle)	λ [w/(mK)]	Épaisseur [mm]
Enduit chaux-chanvre	0,110			gaines	1,000	20
Isolation chaux-chanvre	0,079					60
Isolation chaux-chanvre	0,079	montants bois	0,130			220
Fibre de bois	0,043					60
Pourcentage de surface de la section 1		Pourcentage de surface de la section 2		Pourcentage de surface de la section 3		Total
89%		10,0%		1,0%		36,0 cm
Majoration de la valeur U		W/(m²K)		Valeur U :		0,193 W/(m²K)

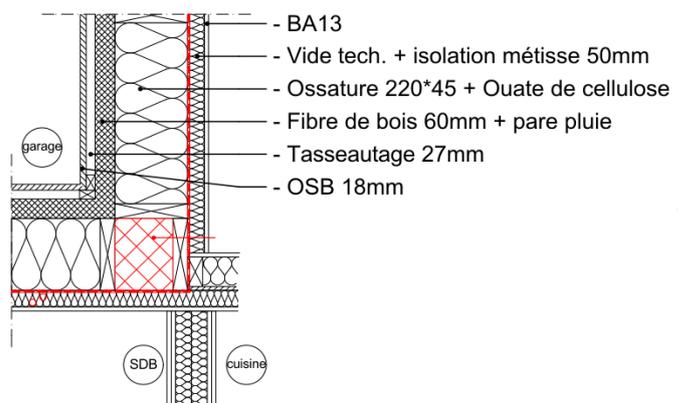
Les pièces humides du RDC en contact direct avec les murs extérieurs (salle de bain, WC et arrière-cuisine comprenant la laverie) sont traitées de manière différente pour permettre la compatibilité des usages et des matériaux. L'isolation de l'ossature bois est réalisée par de la ouate de cellulose, doublée par des panneaux isolants en coton recyclé coté intérieure, et par des panneaux de fibre de bois coté extérieur.

N° de la paroi		Isolation intérieure?				
07ud		Mur ossature bois ouate				
Orientation des parois		Résistance superficielle [m²K/W]				
2-mur		intérieure R _{si}		0,13		
Adjacent à		extérieure R _{se}		0,04		
Section 3	λ [W/(mK)]	Section 2 (optionnelle)	λ [W/(mK)]	Section 3 (optionnelle)	λ [W/(mK)]	Epaisseur [mm]
plaque de plâtre	0,250					13
métisse	0,039					50
ouate de cellulose	0,041	ossature	0,130			220
Fibre de bois	0,042					60
Pourcentage de surface de la section 1		Pourcentage de surface de la section 2		Pourcentage de surface de la section 3		Total
90%		10,0%				34,3 cm
Majoration de la valeur U		Valeur U : 0,133 W/(m²K)

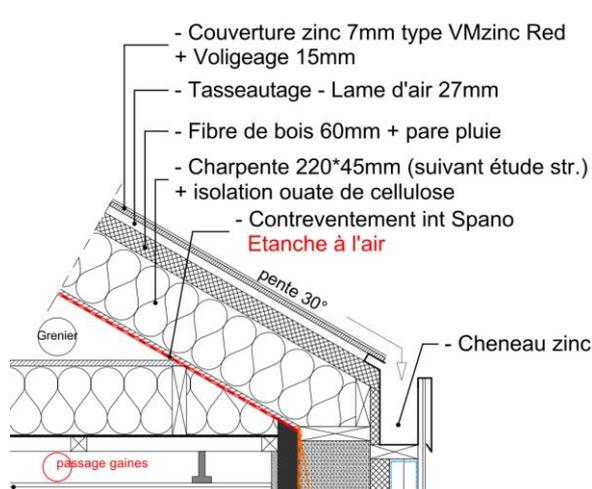
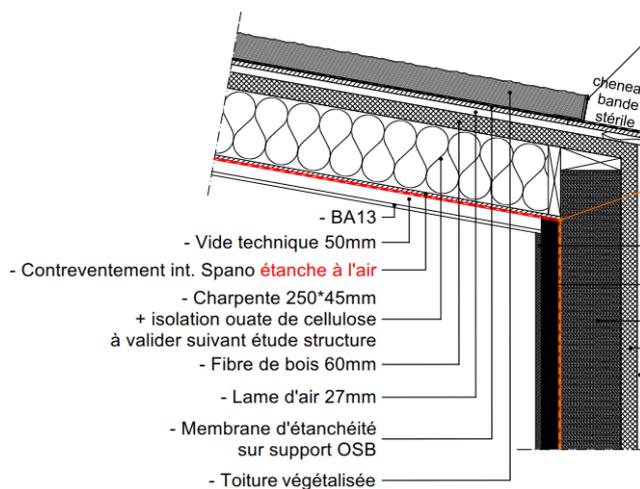
L'isolation de la toiture est réalisée en ouate de cellulose insufflée (entre 220 et 250mm), doublée d'un panneau de fibre de bois extérieur (60mm). Deux modes constructifs distincts sont mis en place :

1. Une toiture en zinc en-dessus du grenier
2. Une toiture végétalisée sur le RDC, de faible pente

N° de la paroi		06ud				Toiture rampant ETAGE		Isolation intérieure?	
Orientation des parois		1-toit		Résistance superficielle [m²K/W]		intérieure R _{si} :		0,10	
Adjacent à		1-air extérieur		extérieure R _{se} :		0,04			
Section 2	λ [W/(mK)]	Section 2 (optionnelle)	λ [W/(mK)]	Section 3 (optionnelle)	λ [W/(mK)]	Epaisseur [mm]			
SPANO	0,130					12			
ouate de cellulose	0,041	charpente	0,130			220			
fibre de bois	0,043					60			
Pourcentage de surface de la section 1		Pourcentage de surface de la section 2		Pourcentage de surface de la section 3		Total			
90%		10,0%				29,2 cm			
Majoration de la valeur U				Valeur U :		0,162 W/(m²K)

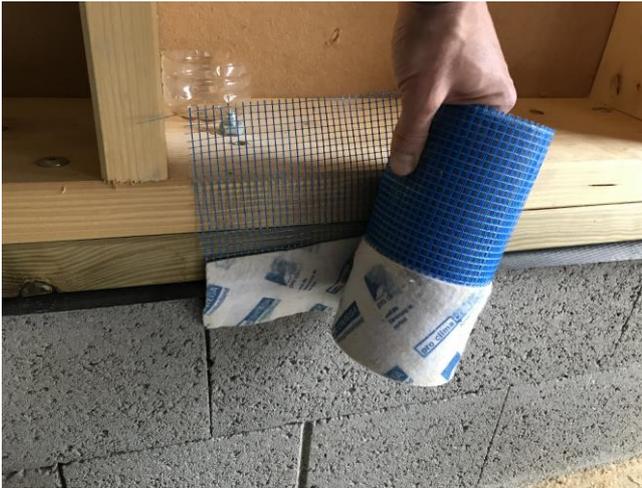
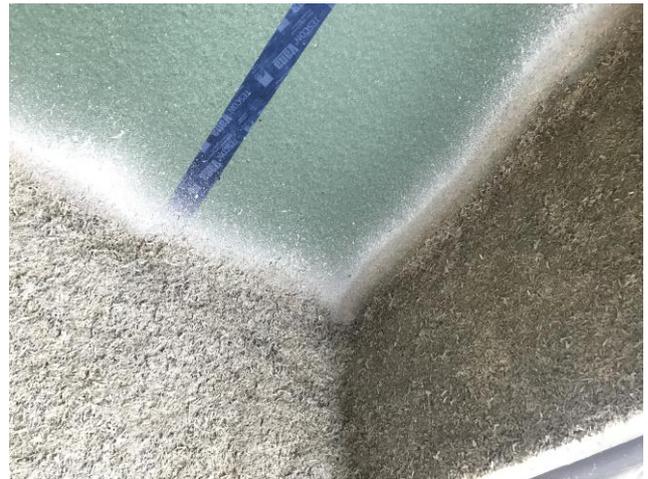
Étanchéité à l'air du béton de chaux chanvre en pied et haut de mur

L'étanchéité à l'air des murs est réalisée par du béton de chanvre projeté. La pose d'un ruban de raccord entre l'enduit et le frein-vapeur avec armature intégrée (Contega PV) finalise l'étanchéité en pied et haut de murs ainsi qu'entour des ouvrants.

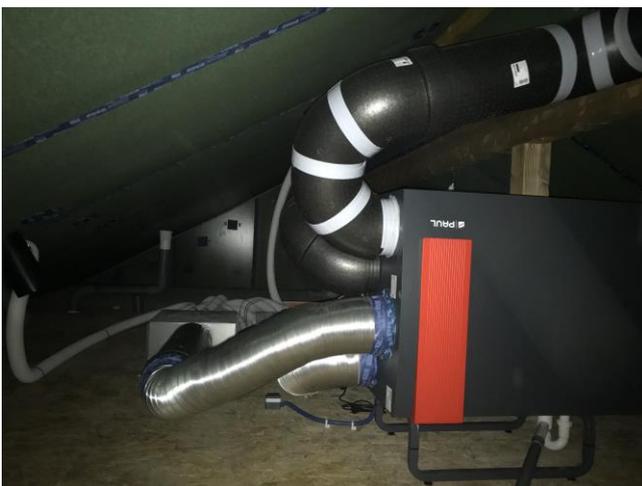
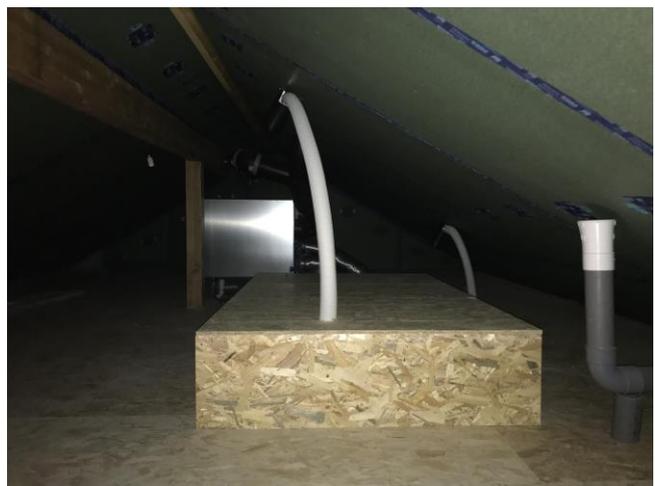
Le système de ventilation comprend une VMC double flux située dans les combles isolés. Un transfert de chaleur, avec récupération d'énergie, a lieu entre l'air extrait de l'habitation et l'air provenant de l'extérieur insufflé dans l'habitat.

Une centrale double flux de type Paul Novus a été installée. L'échangeur de chaleur à flux croisés permet d'atteindre une très haute efficacité thermique : l'appareil a un rendement certifié PHI de 93% et une consommation électrique de 0.45Wh/m³.

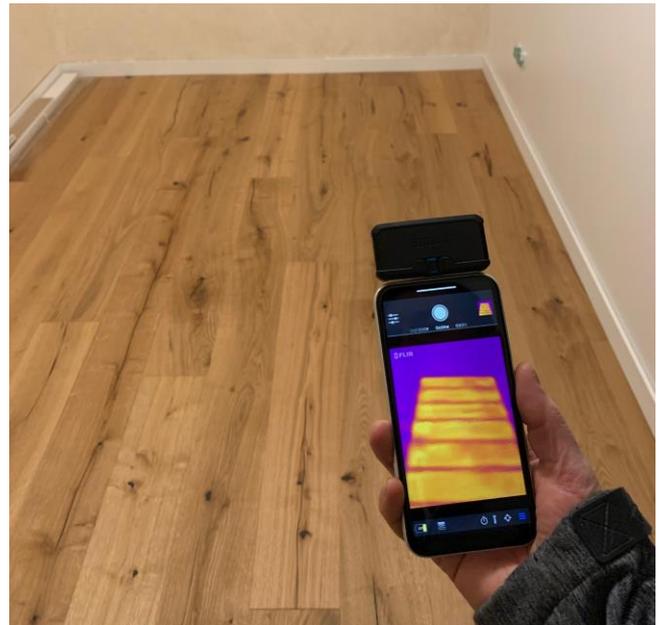
La maison est chauffée par un film chauffant électrique au sol de 1000w au RDC et de 500w à l'étage (système Thermofilm). Il produit un rayonnement à infrarouges lointains, et est constitué d'un film chauffant au carbone, d'une sous-couche réfléchive et d'un thermostat.

*Visualisation thermique
du film chauffant sous parquet*

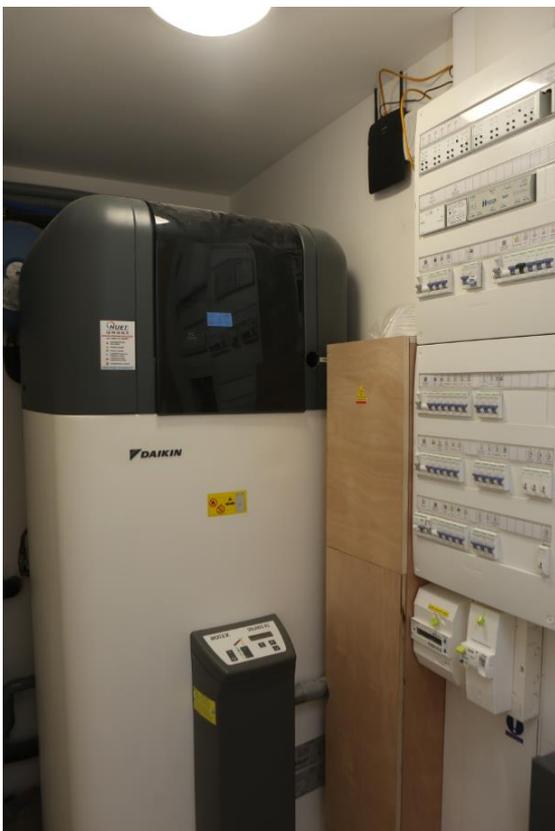
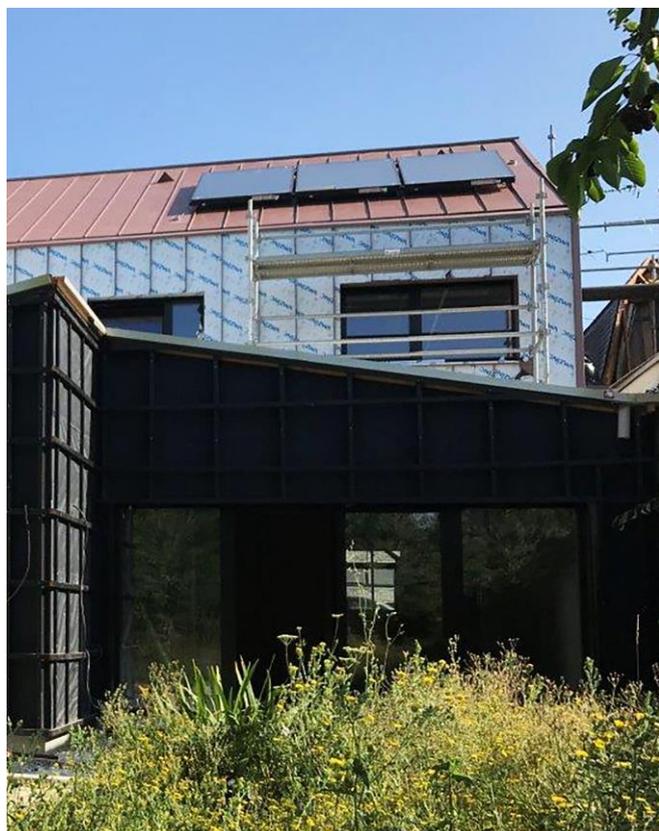
La production d'eau chaude sanitaire est solaire. Elle est effectuée par des capteurs solaires autovidangeable, couplé avec un accumulateur solaire (ballon Daikin Hybridcube 300L) permettant de stocker la chaleur.

Le système est complété par un récupérateur de chaleur vertical pour les eaux grises ménagères, préchauffant l'eau froide. Il est certifié passif avec un taux d'efficacité de 69% (ReQup plus).
