Project Documentation

Building rehabilitation of 10 homes in (Teruel), Spain

1 Abstract of EnerPhit

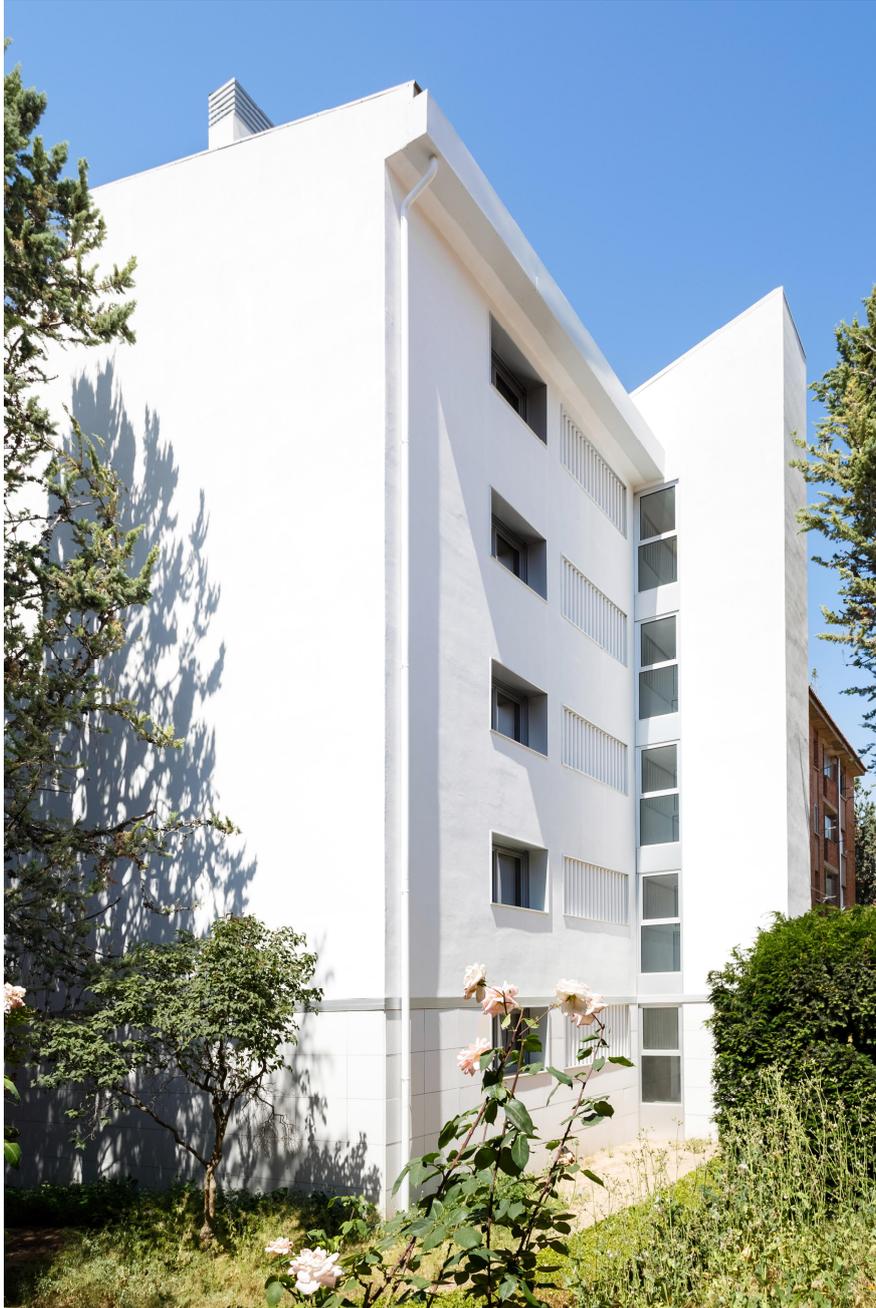
North east facade (Source: THE MOLINO PROYECTOS, S.L.)

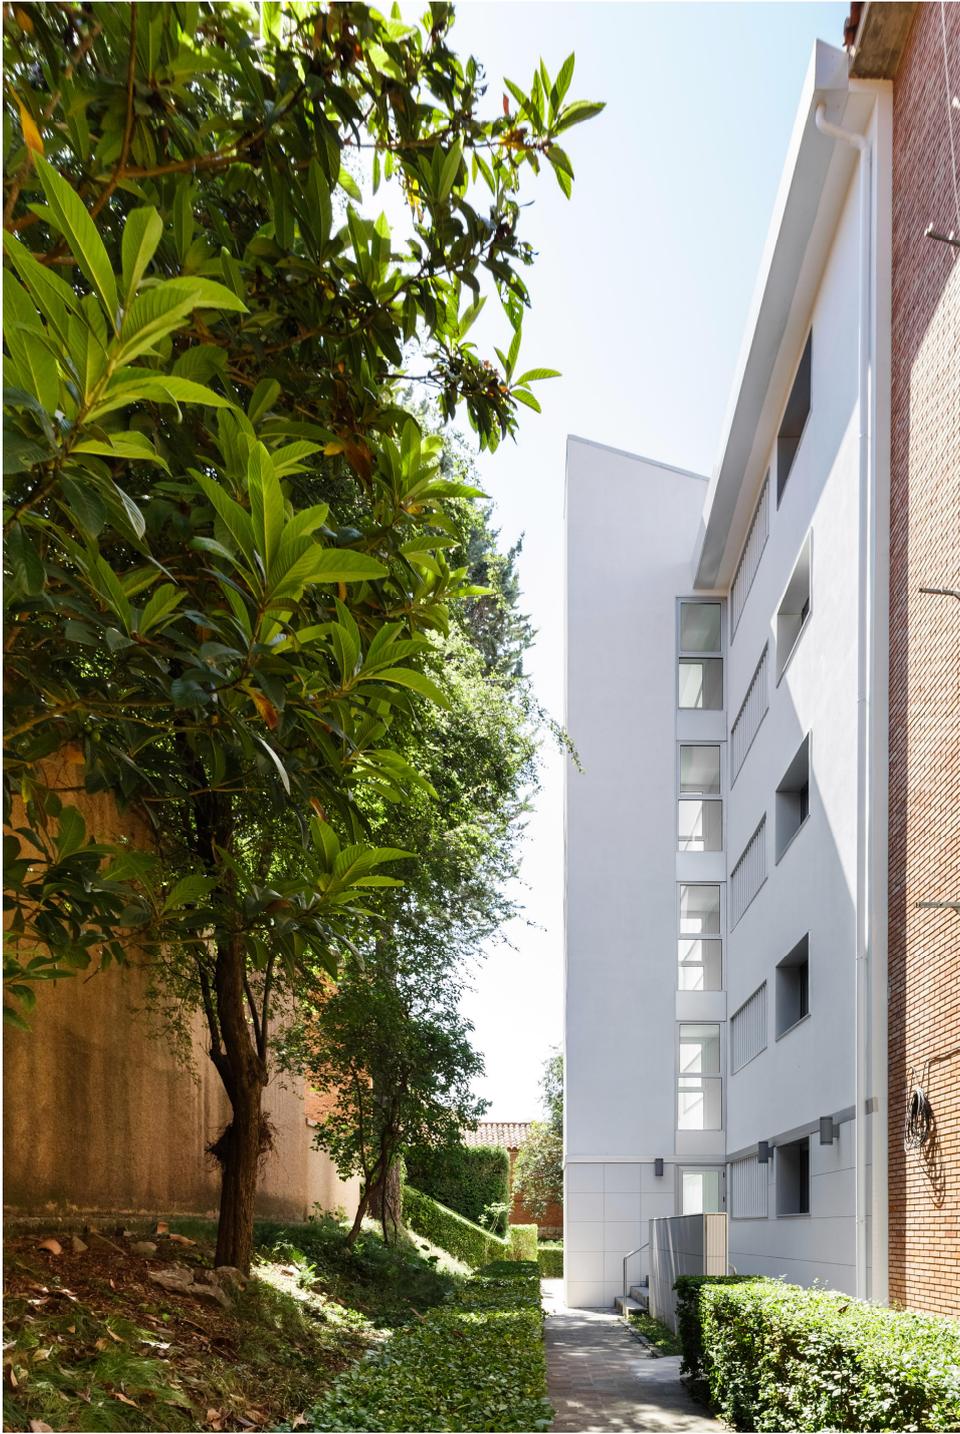
North east facade (Source: THE MOLINO PROYECTOS, S.L.)

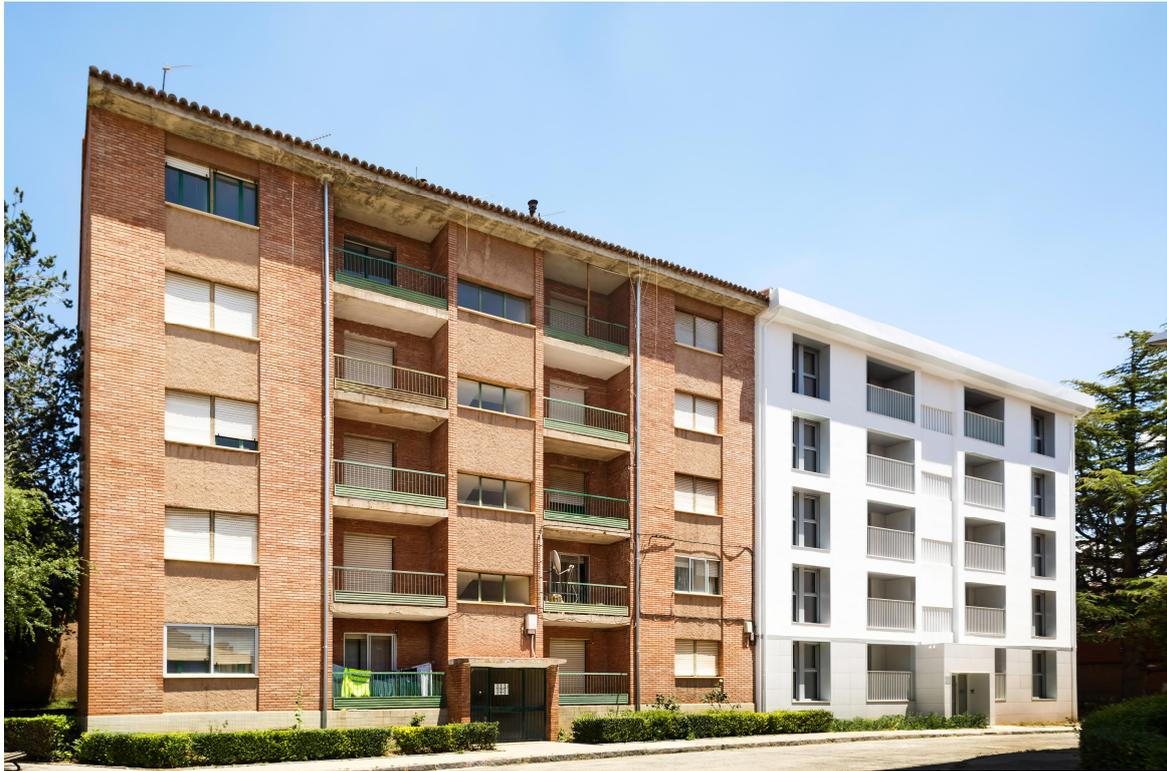
South west façade (Source: THE MOLINO PROYECTOS, S.L.)

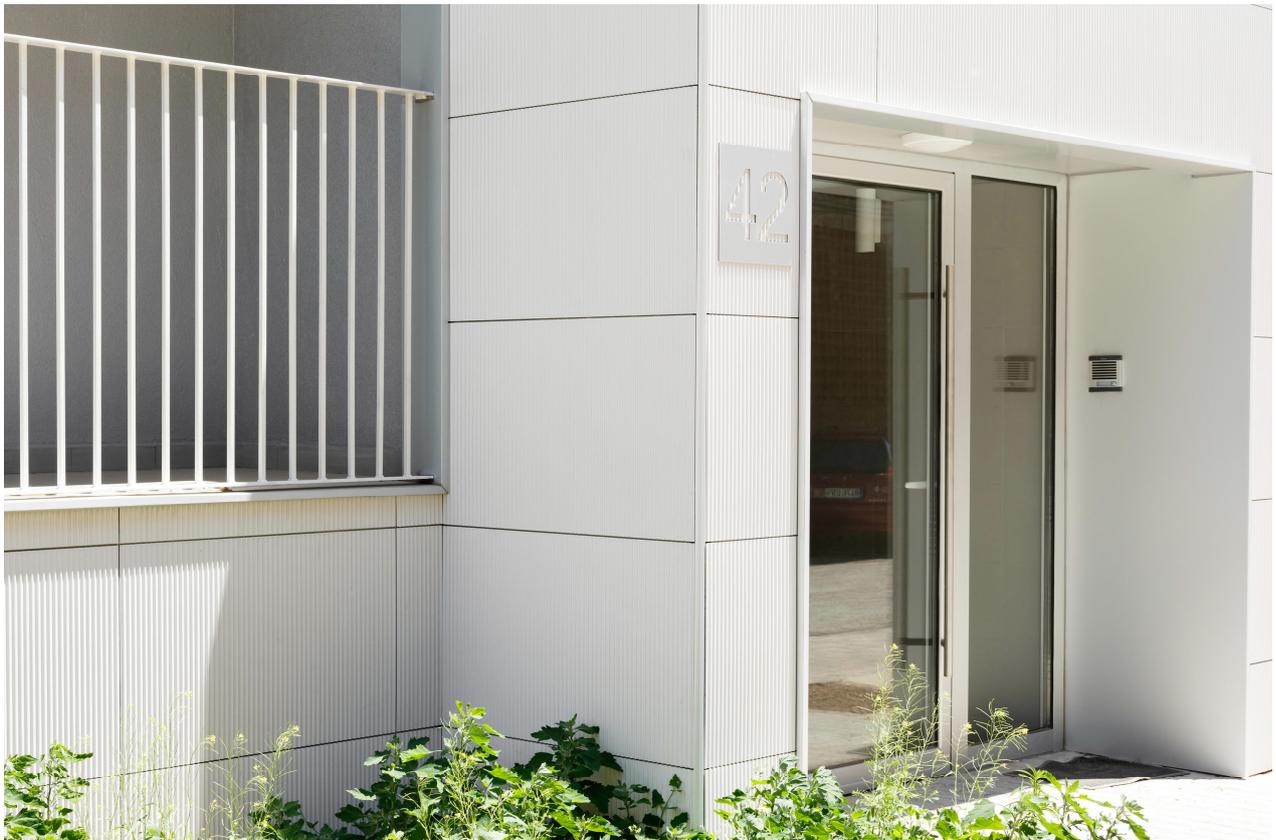
Main access (Source: THE MOLINO PROYECTOS, S.L.)

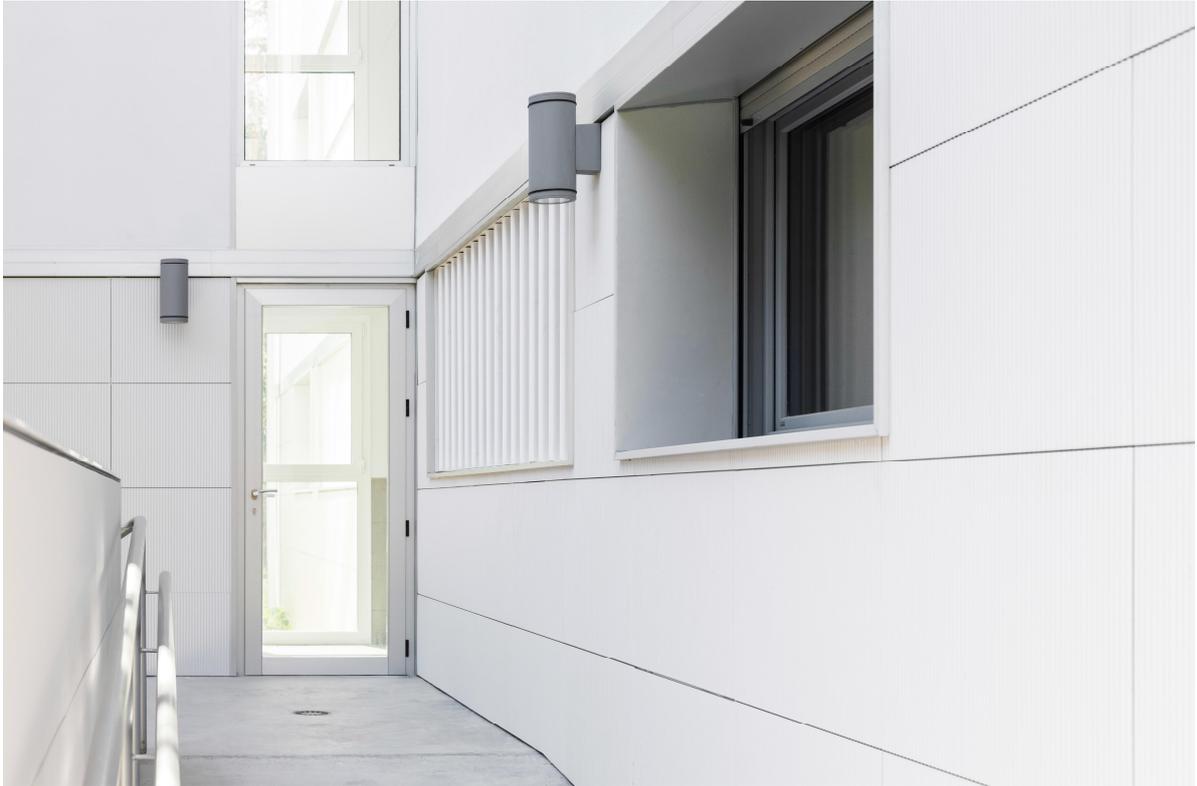
Access to housing via accessible ramp (Source: THE MOLINO PROYECTOS, S.L.)

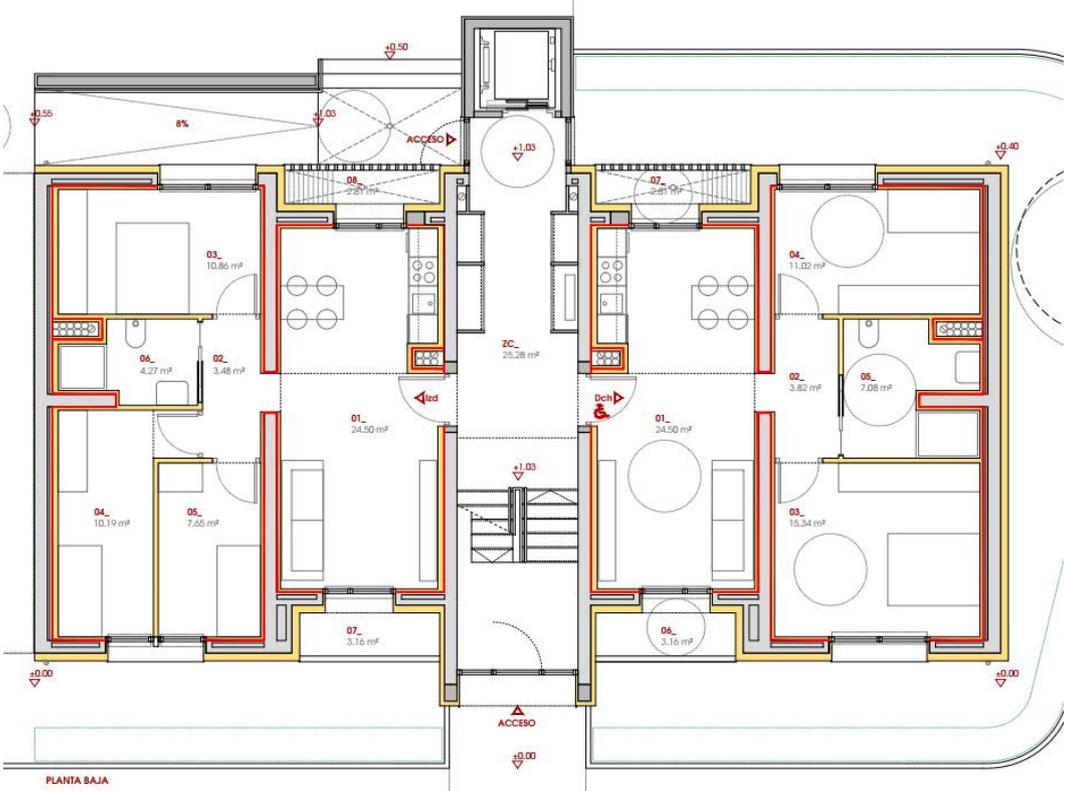
Thermal envelope (Colored in yellow) and Hermeticity line (Red Line) are shown in the following plans:

Low level (Source: THE MOLINO PROYECTOS, S.L.)

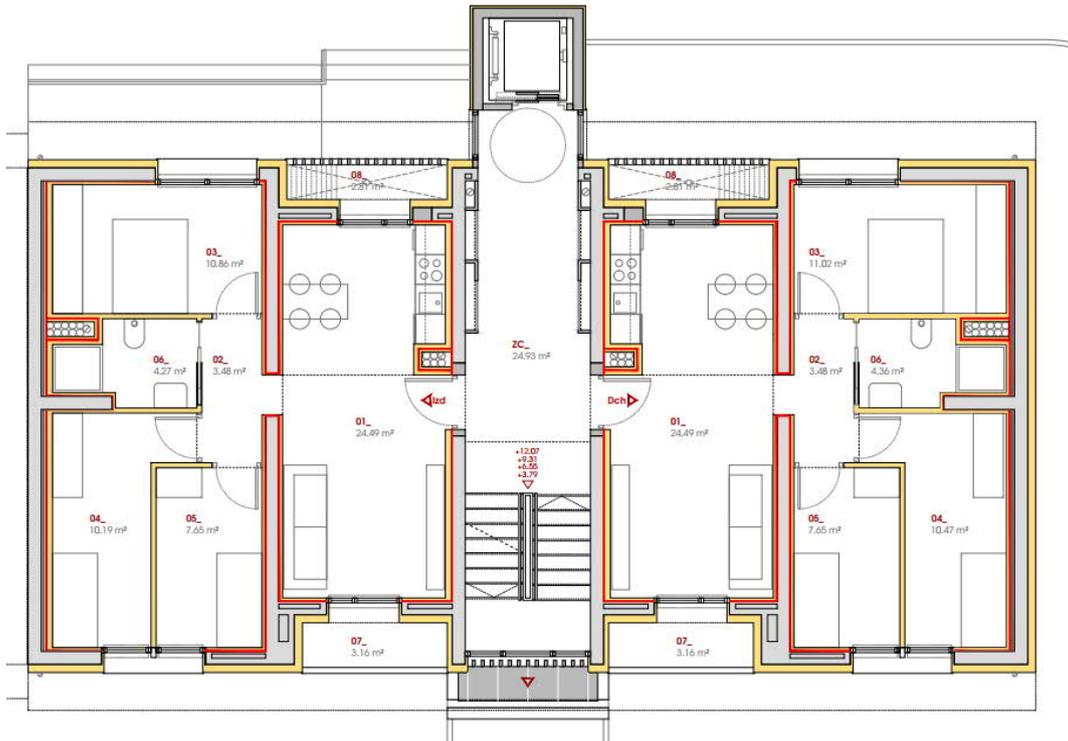
TYPE PLANT (Source: THE MOLINO PROYECTOS, S.L.)

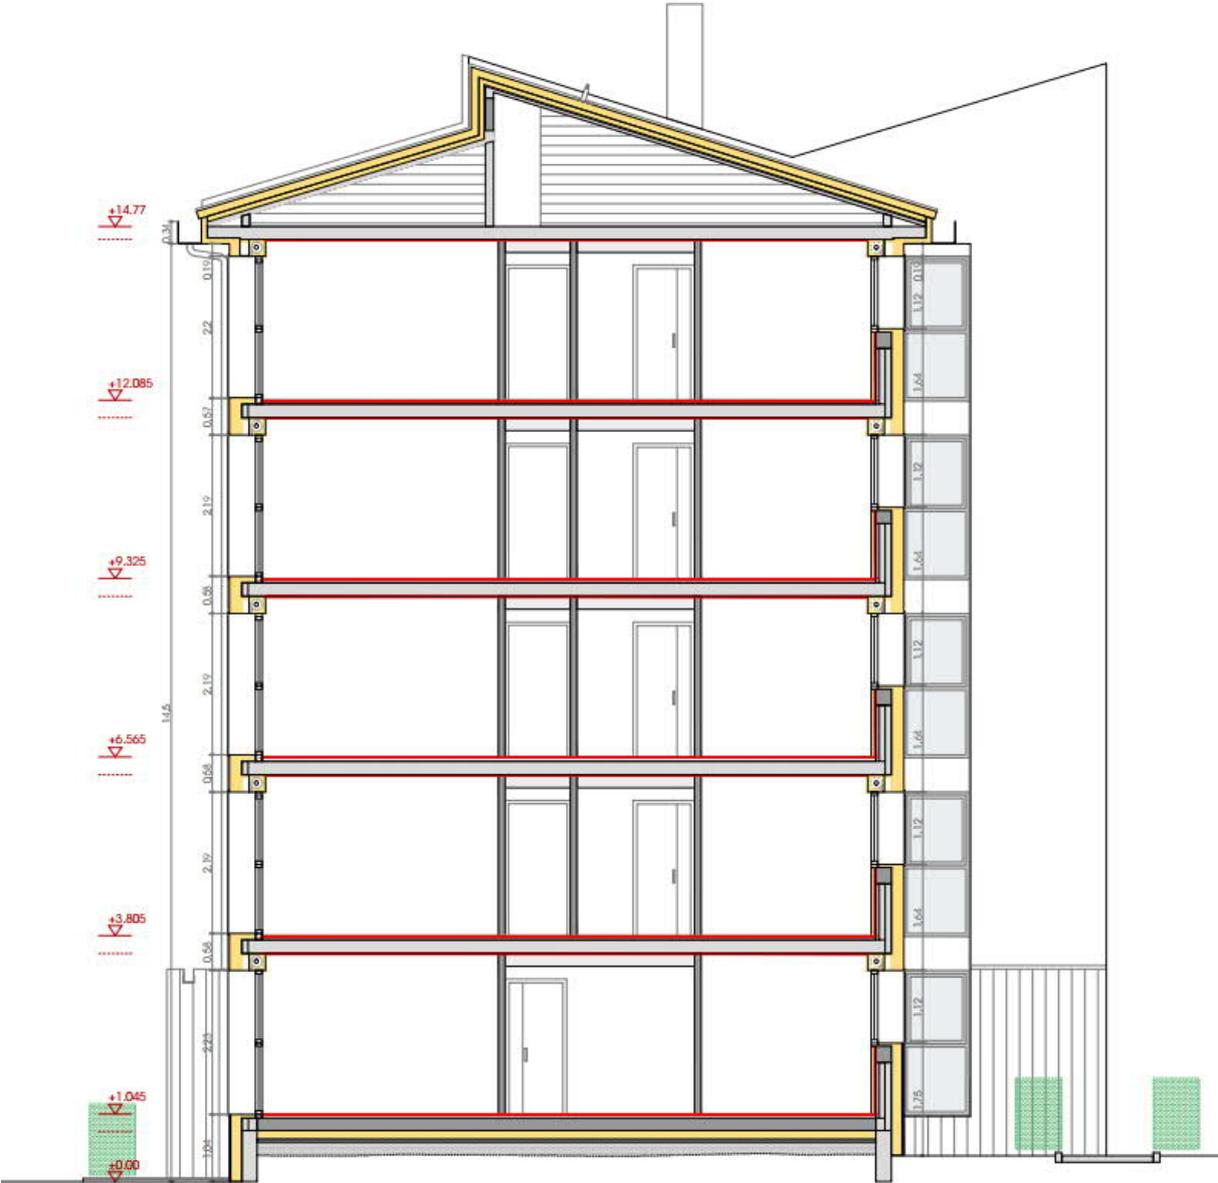
SECCIÓN S-1

(Source: THE MOLINO PROYECTOS, S.L.)

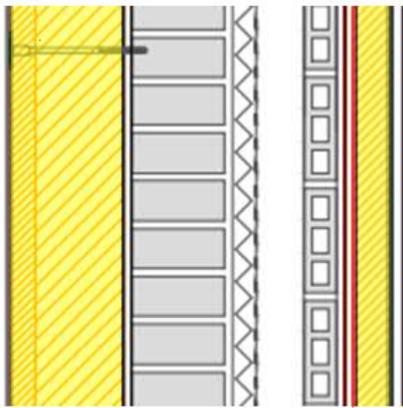
5.1 ETICS external wall

λ [W/(mK)]	Espesor [mm]
01 - Pladur	0,250	10
02 - Lana de roca int.	0,036	50
03 - Enlucido de yeso	0,570	15
Composicion fachada existente (th4+3 cm mW+ca 6+ladrillo)	0,181	240
07 - Mortero	1,300	10
08 - Lana de roca sate	0,035	140
07 - Mortero	1,300	10

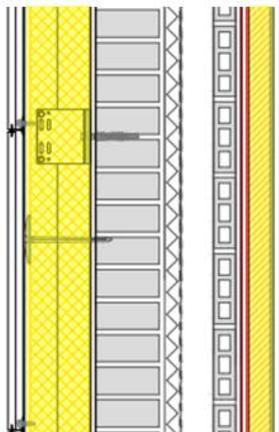
5.2 External wall low level

λ [W/(mK)]	Espesor [mm]
12 - Chapa de acero	50,000	1
13 - Aislamiento panel sandwich	0,023	120
12 - Chapa de acero	50,000	1
17 - Xps	0,034	20
17 - Xps	0,034	60
07 - Mortero	1,300	20
14 - Tablero cerámico	0,290	60

Red line = airtight layer

Yellow line = thermal envelope

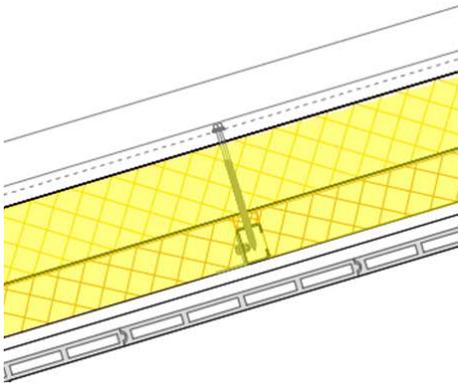
5.3 Sloping roof

λ [W/(mK)]	Espesor [mm]
12 - Chapa de acero	50,000	1
13 - Aislamiento panel sandwich	0,023	120
12 - Chapa de acero	50,000	1
17 - Xps	0,034	20
17 - Xps	0,034	60
07 - Mortero	1,300	20
14 - Tablero cerámico	0,290	60

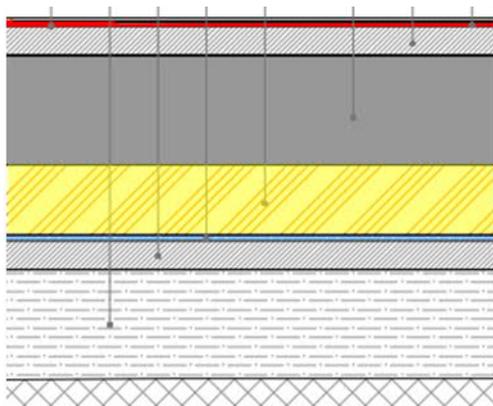
5.4 Basement floor

λ [W/(mK)]	Espesor [mm]
18 - Pavimento flotante	0,130	10
19 - Lámina antiimpacto	0,041	3
10 - Solado	2,300	20
07 - Mortero	1,300	60
15 - Hormigón	2,300	190
17 - Xps	0,034	120

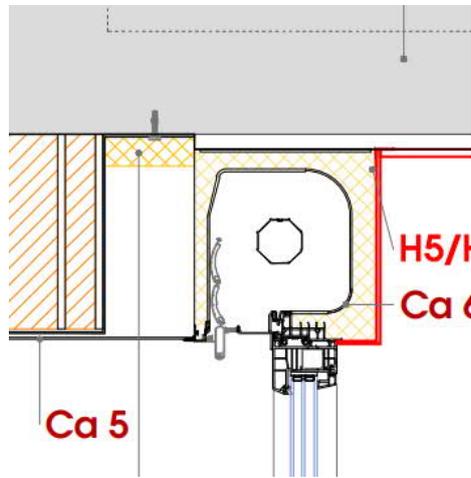
Top installation

7.4 Window installation detail

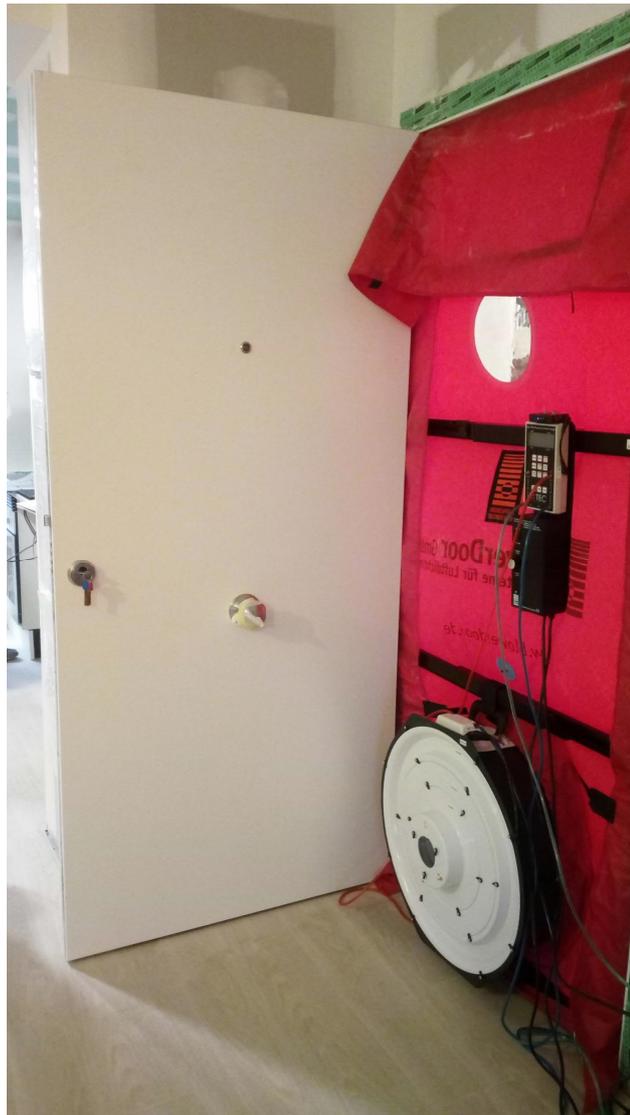
9 BlowerDoor test results

SUPERFICIE	ALTURA		VOLUMEN	VOLUMEN CONSIDERADO	
		MEDIA				
PISO BAJO D	61,93 m2	2,37	147,01 m2	144,15	0,68	98,022
PISO BAJO I	61,25 m2	2,41	147,80 m2	142,58	0,26	37,0708
PISO 1° D	61,75 m2	2,38	146,98 m2	145,24	0,61	88,5964
PISO 1° I	61,25 m2	2,42	148,24 m2	144,16	0,85	122,536
PISO 2° D	61,75 m2	2,38	146,98 m2	144,82	0,73	105,7186
PISO 2° I	61,25 m2	2,42	148,24 m2	144,39	0,63	90,9657
PISO 3° D	61,75 m2	2,38	146,98 m2	143,47	0,7	100,429
PISO 3° I	61,25 m2	2,42	148,24 m2	144,16	0,6	86,496
PISO 4° D	61,75 m2	2,38	146,98 m2	142,51	0,93	132,5343
PISO 4° I	61,25 m2	2,42	148,24 m2	143,58	0,85	122,043
TOTAL				1439,06		984,4118

Mean value n50= 0,68

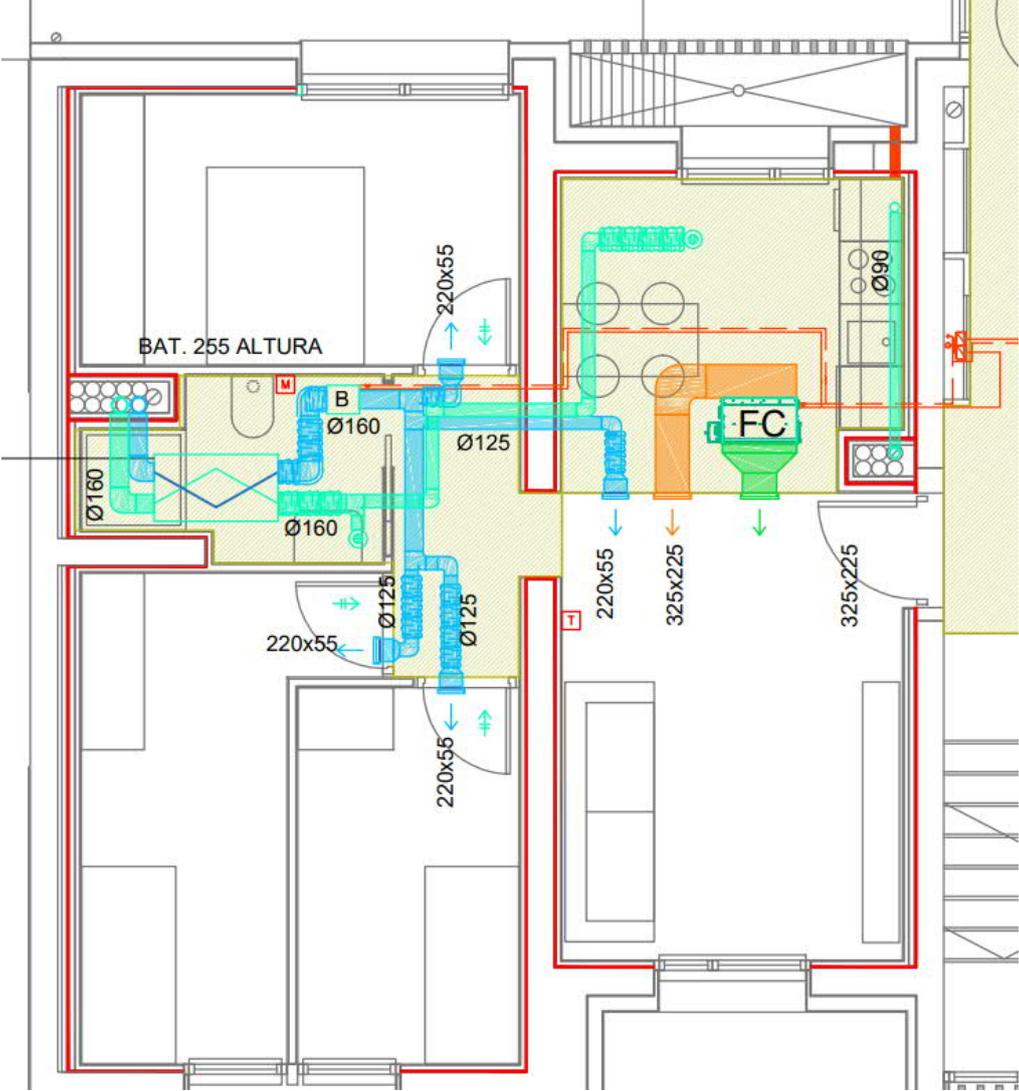
Ventilation is carried out individually by home and is located in the false ceiling of the bathrooms

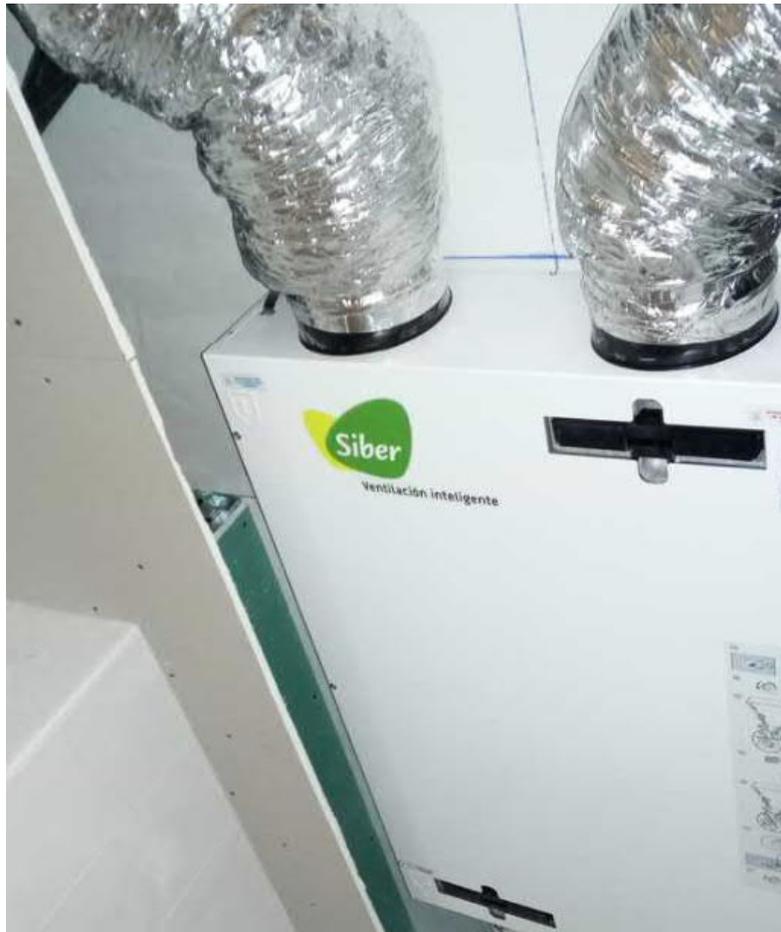
Ventilation unit

Category: **Air handling unit with heat recovery**
Manufacturer: **Siber Zone, S.L.U.**
Spain
Product name: **SIBER DF SKY 2**

Specification: Airflow rate < 600 m³/h
Heat exchanger: Recuperative

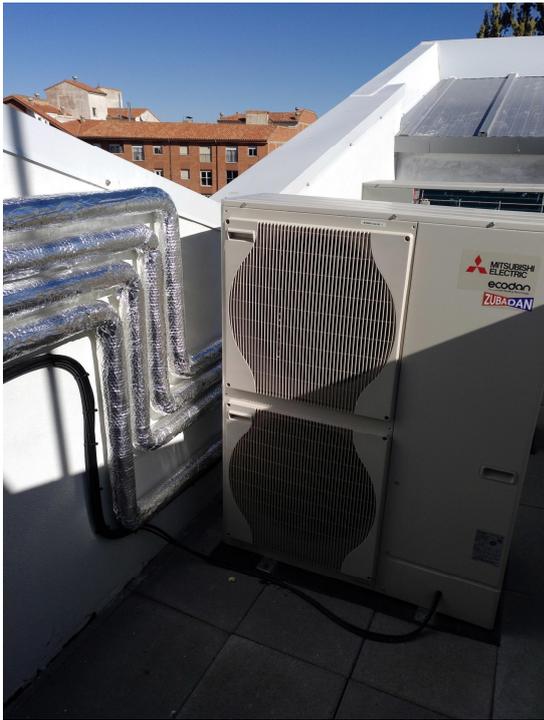
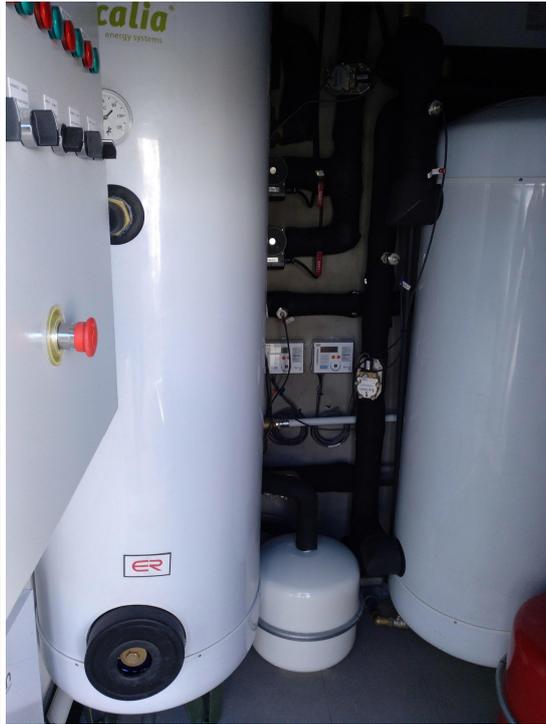
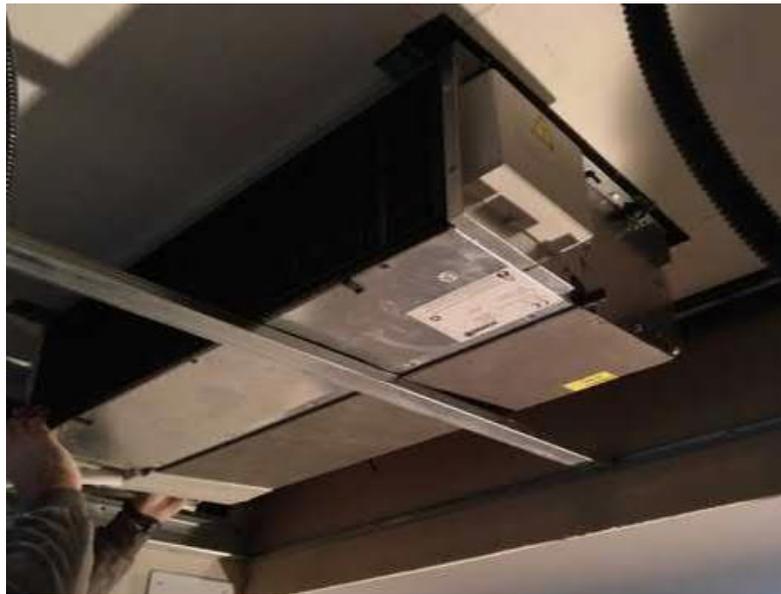
To provide both heating and cooling load, a fancoil has been installed in each homer. Besides, the air entering the mechanic ventilation unit is pre-cooled and pre-heating by a water battery

All the fan coils are fed by a centralized air-water heat pump on the roof, which supplies heat in winter and cold in summer, but also hot water.

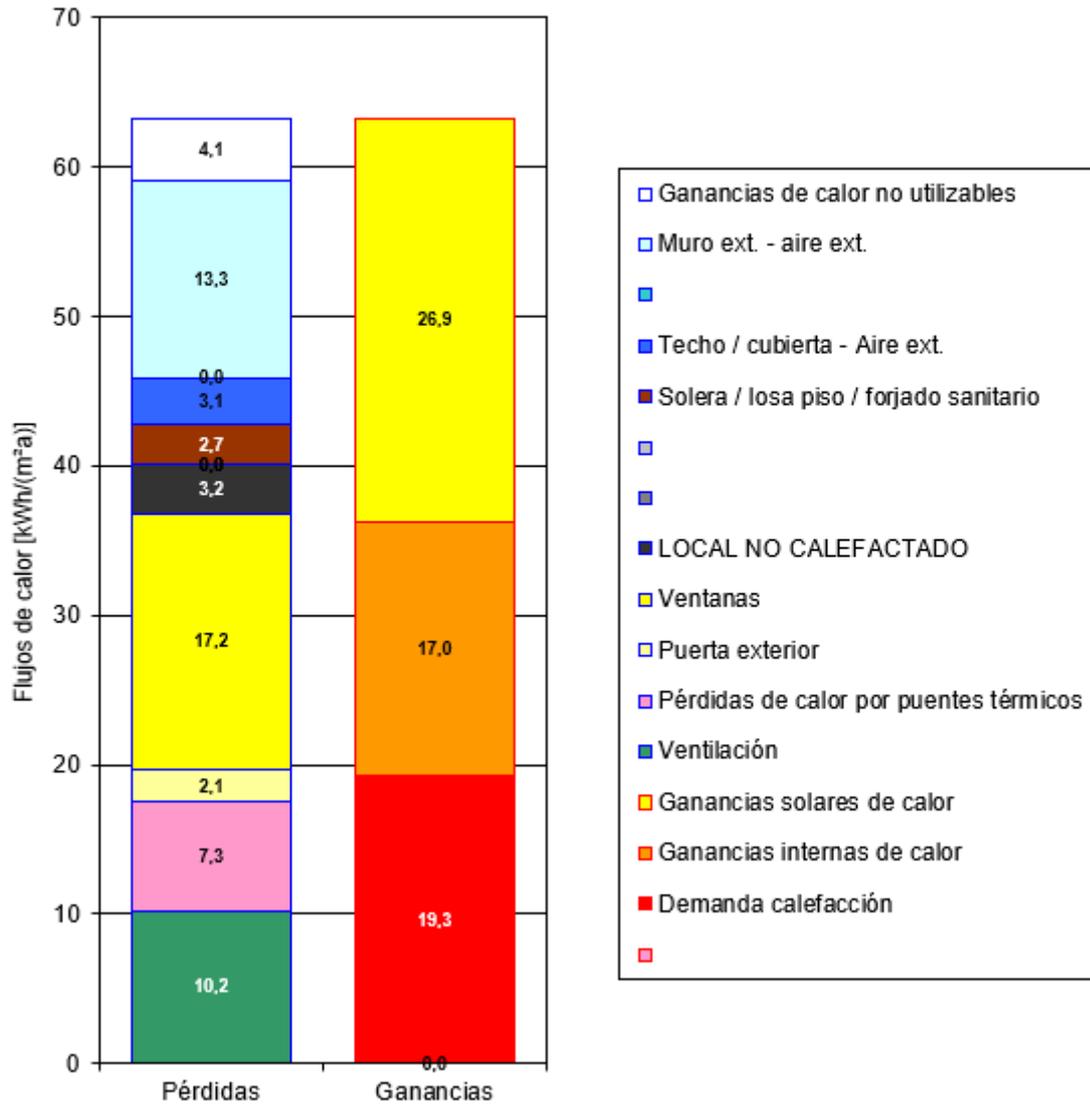
13 Energy balance heating

Balance energético calefacción (método mensual)
