Rehabilitación edificio terciario en Hernani

Refurbishment of a public building in Hernani, Gipuzkoa, Spain

2 Vistas principales de la rehabilitación de edificio público municipal en Hernani

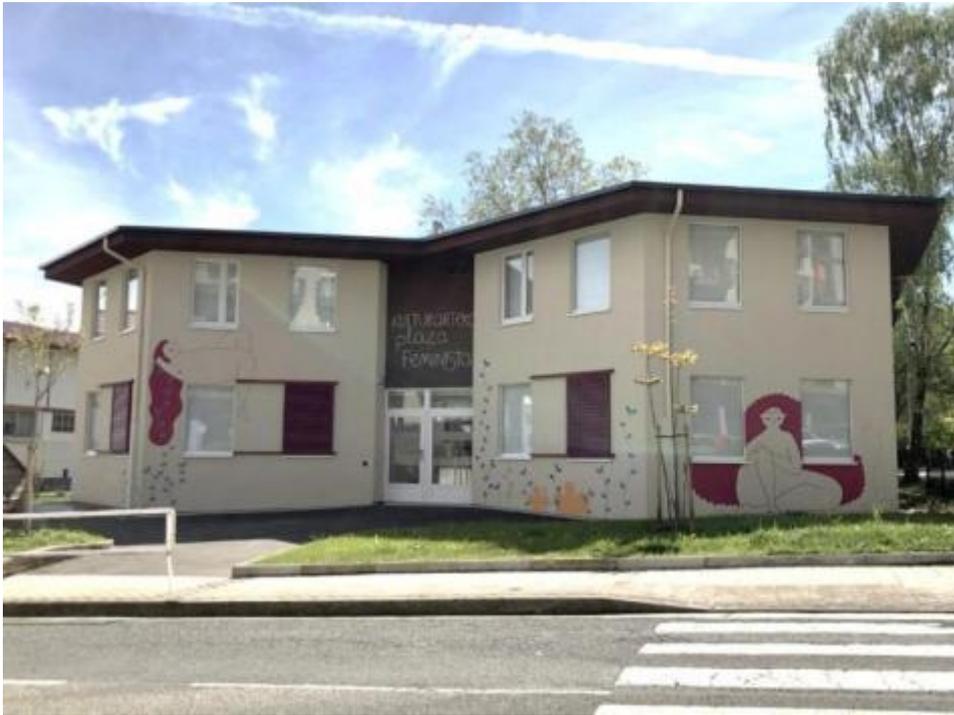
La vista de la entrada principal en la orientación Noroeste.

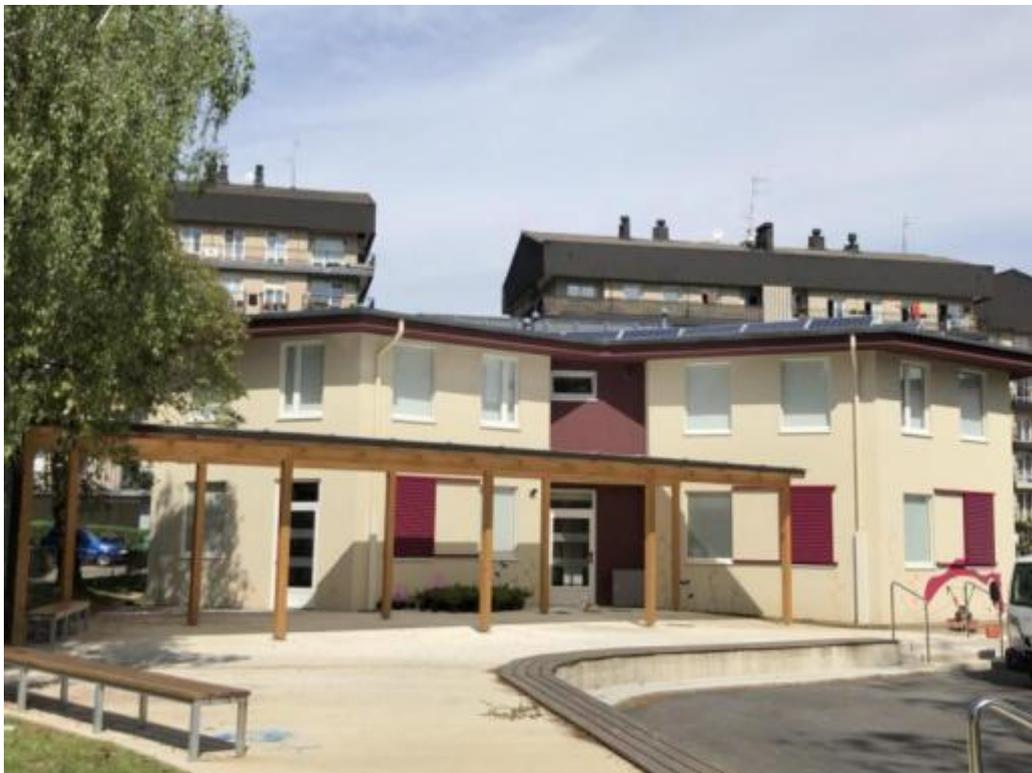
Vista Sur-Este de la entrada posterior del edificio y porche.

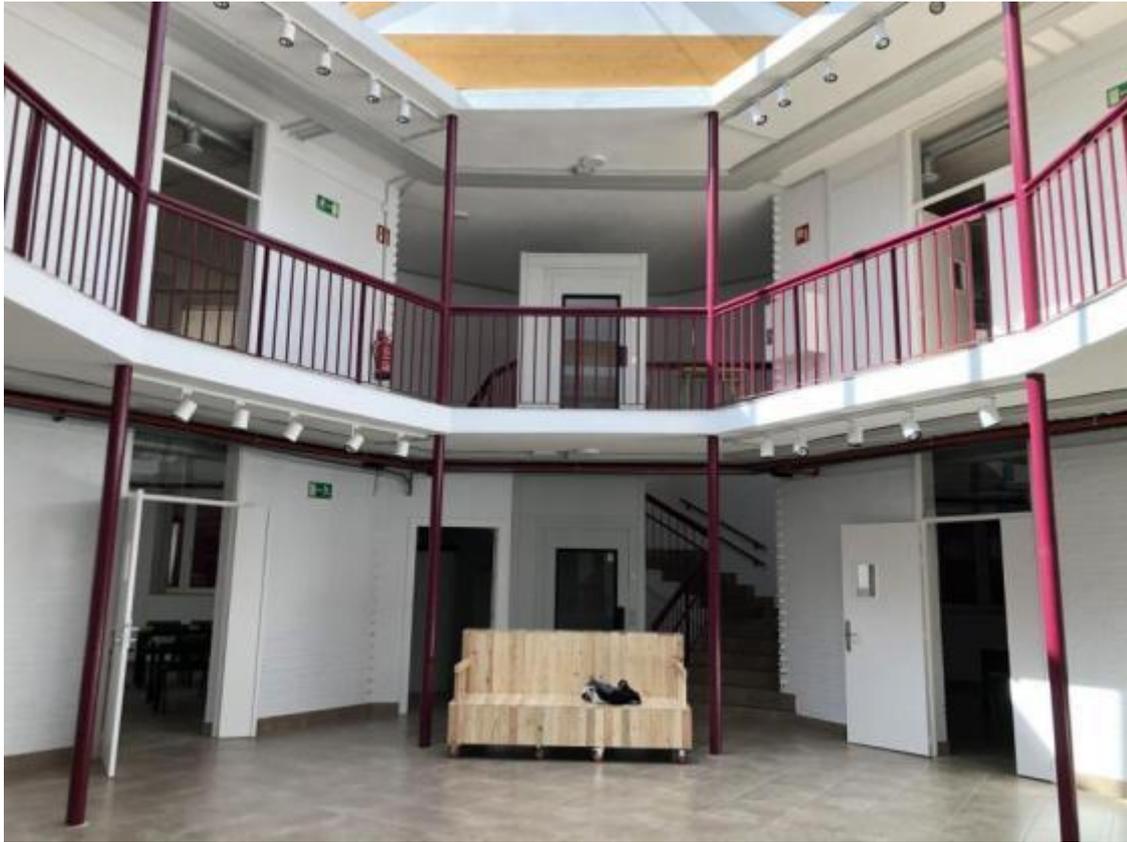
Vista interior del patio a doble altura.

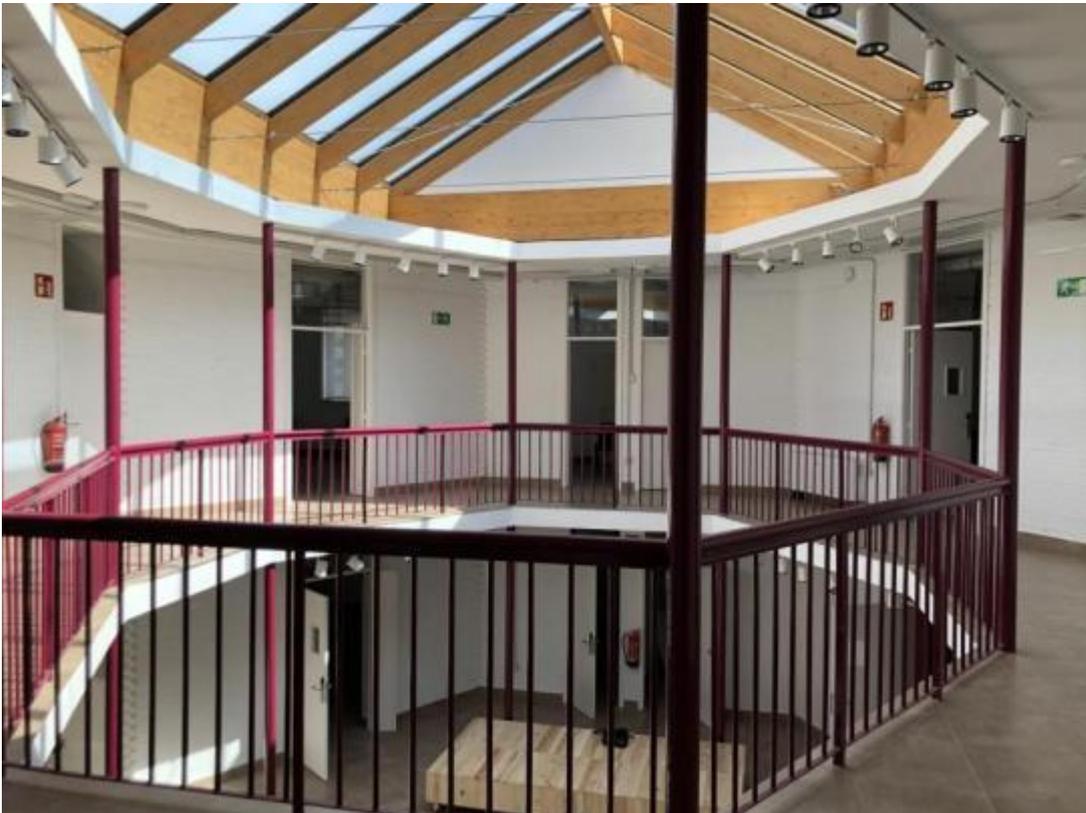
Vista interior del lucero de cierre del patio visto desde planta superior del patio.

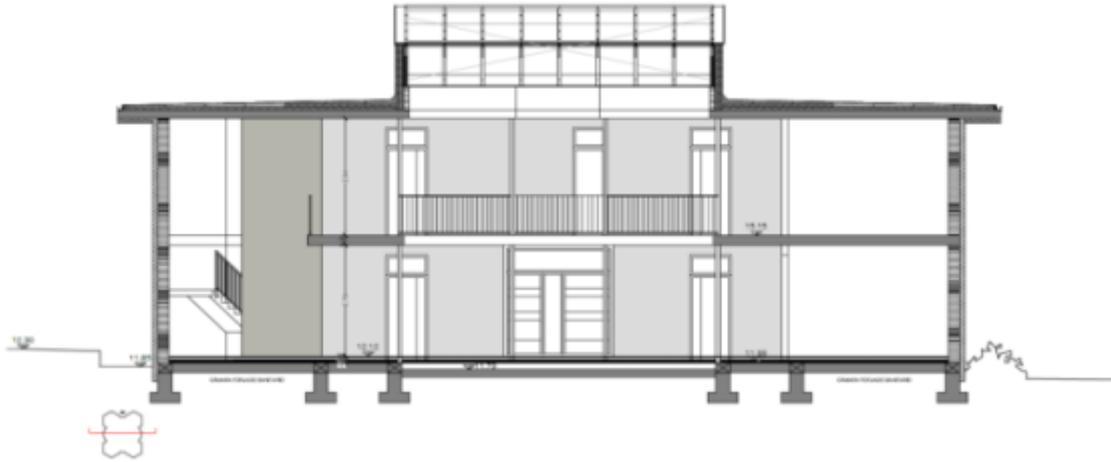
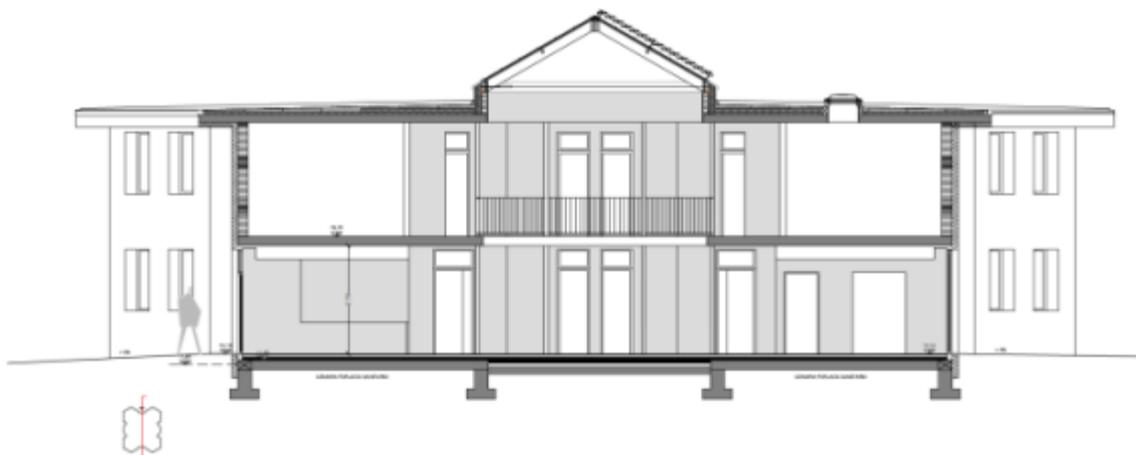
3 Plano de sección de la rehabilitación de edificio público municipal en Hernani

En la sección tipo que se muestra, se puede observar un corte longitudinal del edificio. Se observa el aislamiento continuo de la envolvente, facilitado por la instalación de aislamiento térmico exterior en fachadas y cubiertas, y por el aislamiento superior del forjado sanitario. El estudio de los detalles constructivos de los encuentros de alero-cubierta, cubierta-lucernario y fachada-forjado, permiten minimizar el impacto de los puentes térmicos.

La línea de hermeticidad del edificio sigue la misma lógica que la instalación de aislamientos: realizada membrana líquida exterior en los cerramientos verticales, forjado de hormigón en cubierta, y las capas de mortero del propio forjado sanitario.

También se observa en esta sección el encuentro del aislamiento de cubierta con el apoyo del lucernario y la continuidad de aislamiento hasta unirse con el mismo. El edificio no dispone de sótanos sino de una cámara sanitaria, que ha sido objetivo de un estudio de la cantidad de humedad existente y se le ha dispuesto un sistema de ventilación con una sonda de control.

En las secciones se observa el nuevo lucernario del edificio, que está compuesto por una estructura de madera a dos aguas y muro cortina de vidrio triple. Sustituye al antiguo lucernario octogonal de policarbonato que ofrecía poca resistencia térmica y problemas de sobrecalentamiento. La estrategia para evitar el sobrecalentamiento en el lucernario se ha basado en la elección de un vidrio con control solar, ya que no existía posibilidad de instalar sistemas de sombreado. El resto de sombreado se ha resuelto mediante contraventanas en planta baja.

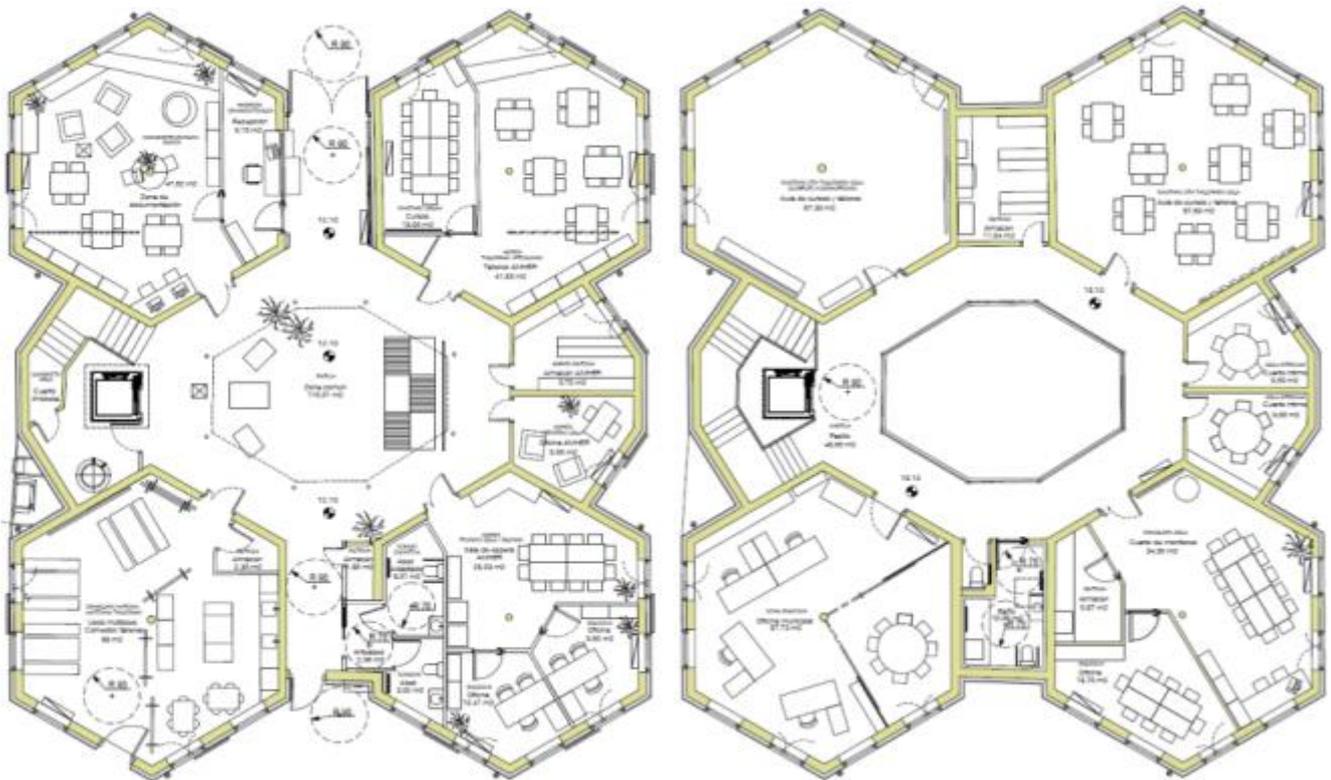
4 Planos de Planta de la rehabilitación de edificio público municipal de Hernani

En planta baja se ubican el control de accesos, la biblioteca y aulas de uso docente o educativo. En el centro de esa planta se abre el patio central que abarca las dos alturas del edificio y que queda coronado por el lucernario central que aporta mucha claridad al espacio. En el otro extremo de esta planta baja se ubican más espacios de uso docente, despachos, reuniones, así como el comedor con cocina para uso particular de usuarios.

En planta primera se ubican también aulas de formación, salas de reuniones y despachos y destacan la oficina municipal y el espacio diáfano para usos múltiples que ocupa toda la superficie de uno de los hexágonos.

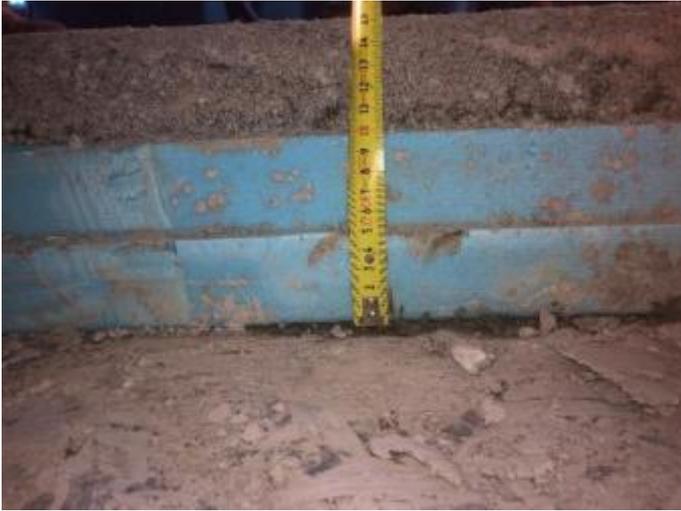
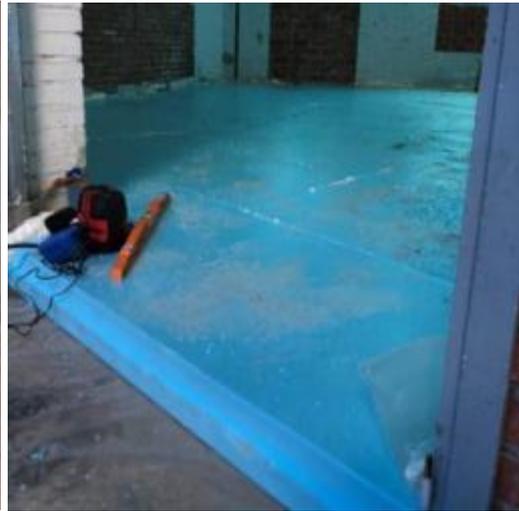
Aislamiento sobre solera de patio (8+8+10cms con juntas machihembradas y a rompe junta. El aislamiento en esa zona central del patio estaba previsto de 10+8cms, pero finalmente en obra se aumentó: la capa "S5 Relleno de gravillín" del detalle constructivo, ha sido sustituido por 8cms de XPS, con lo que la capa resultante en el patio central es de 10+8+8cms de XPS:

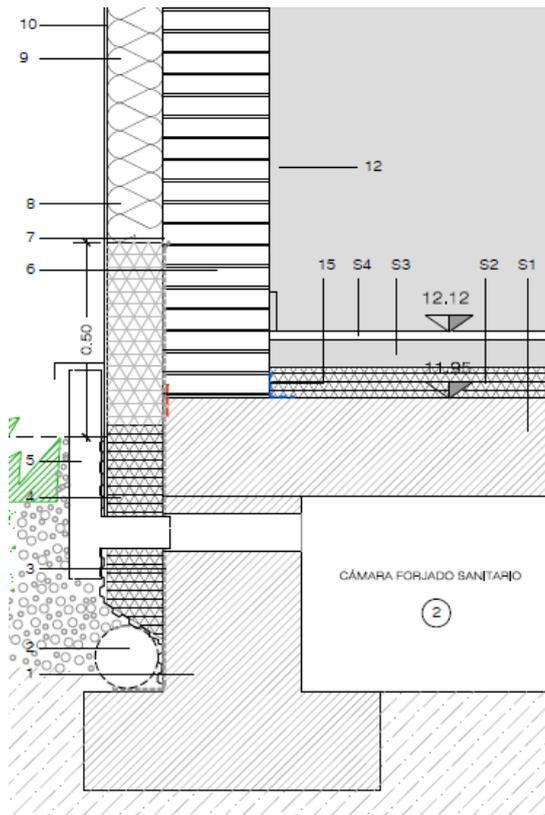
La fachada está formada del muro existente de fábrica, la capa hermética, SATE de Neopor al exterior, de 14cms.

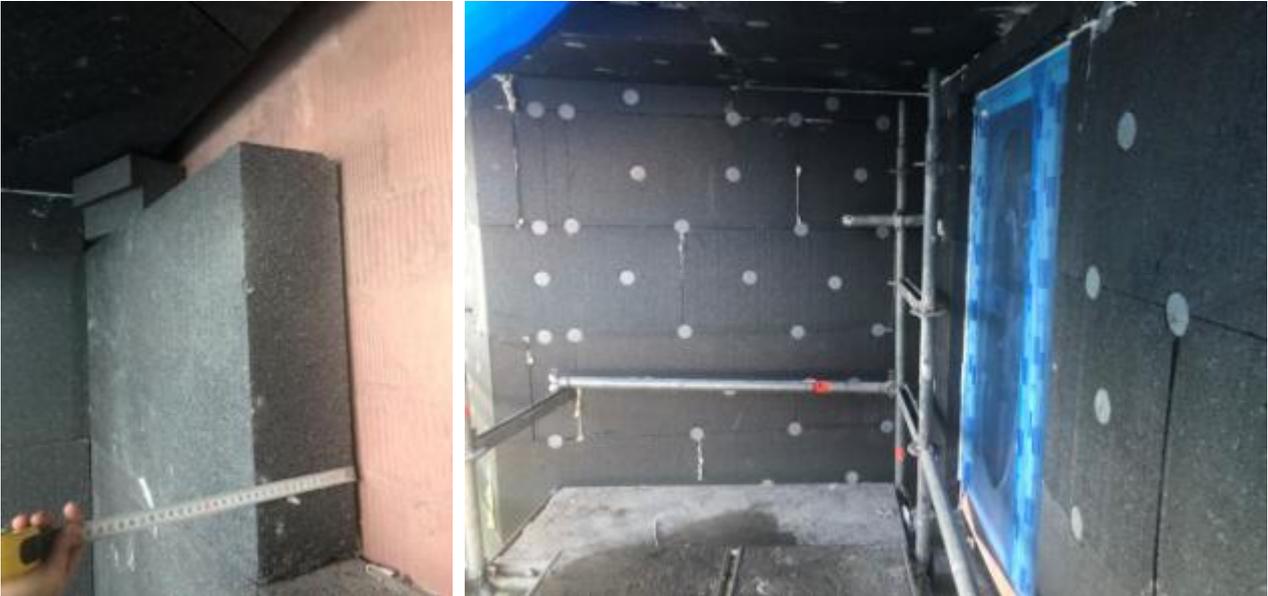
SATE poliestireno expandido grafitado 14 cms. Se observa el color rosa claro de la pintura hermética aplicada sobre la fábrica existente. La aplicación de esta pintura hermética no ha supuesto complicaciones en la obra, ya que ha permitido hermetizar todas las superficies de fachada de una forma continua y sencilla.

Aislamiento continuo en fachada y alero.

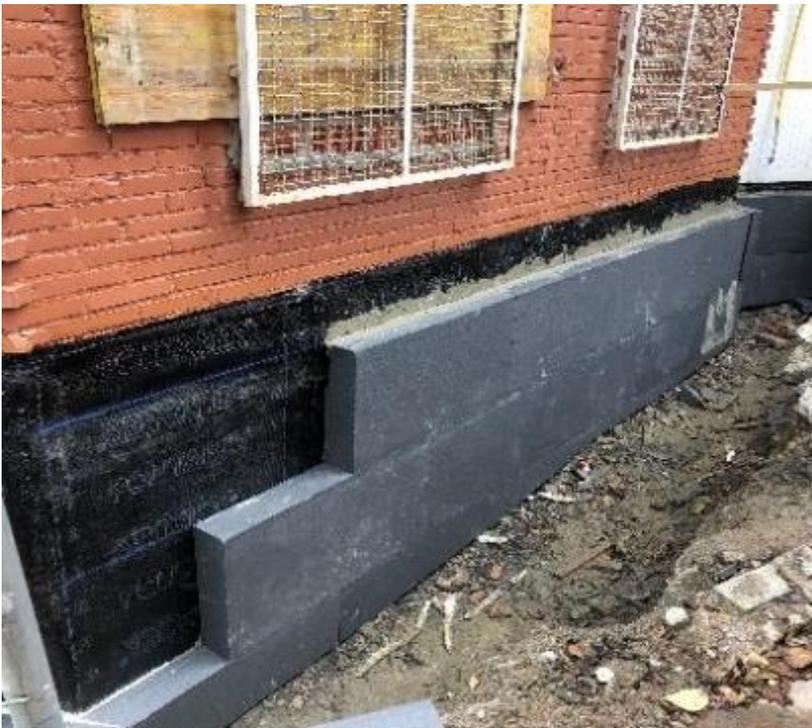
Arranque bajo cota acera del revestimiento SATE:

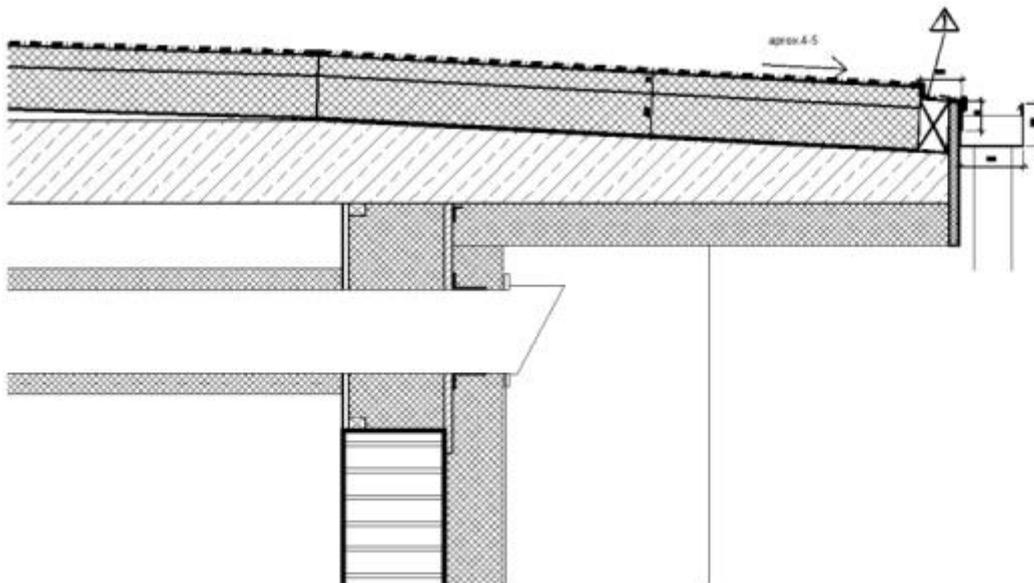
La cubierta está formada por la estructura existente de hormigón con capa de mortero para formación de pendientes e imprimación bituminosa que refuerzan la hermeticidad de la losa de cubierta. A continuación, capa de impermeabilización y dos capas de lana mineral de 10 y 5 cms respectivamente, terminadas con otra capa impermeable. Se muestra el detalle del alero finalmente ejecutado, donde se ha buscado la continuidad de aislamiento entre cubierta, alero y fachada. En el detalle se observa el conducto de admisión de uno de los recuperadores de calor atravesando el cerramiento.

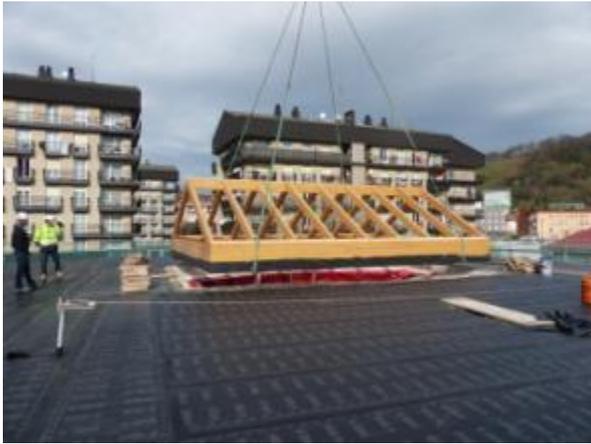
Instalación del lucernario sobre la cubierta existente regularizada e impermeabilizada. Se trata de una estructura de madera con cerramiento de muro cortina de vidrio triple y control solar.

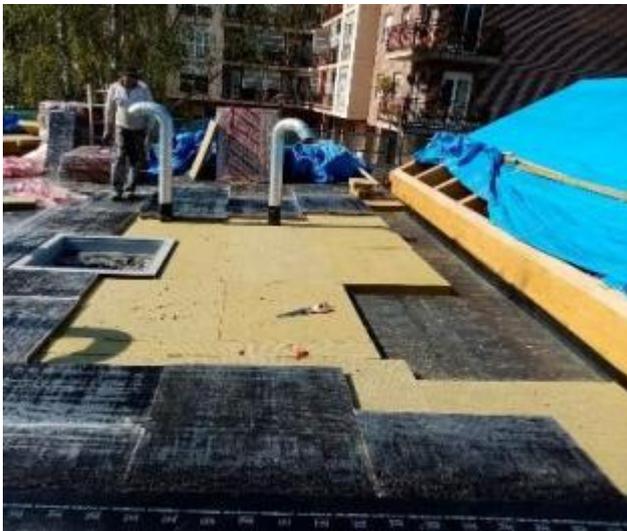
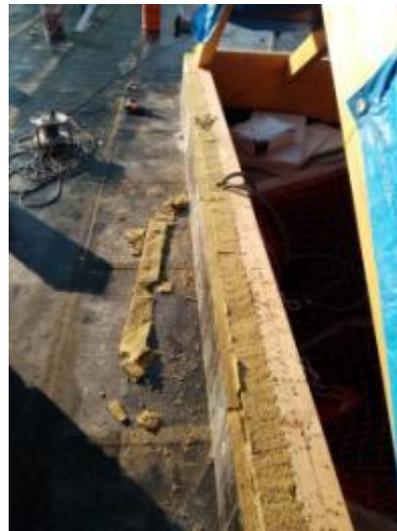
1ª y 2ª capa de aislamiento y soporte lucernario. Continuidad de aislamiento en la base del lucernario

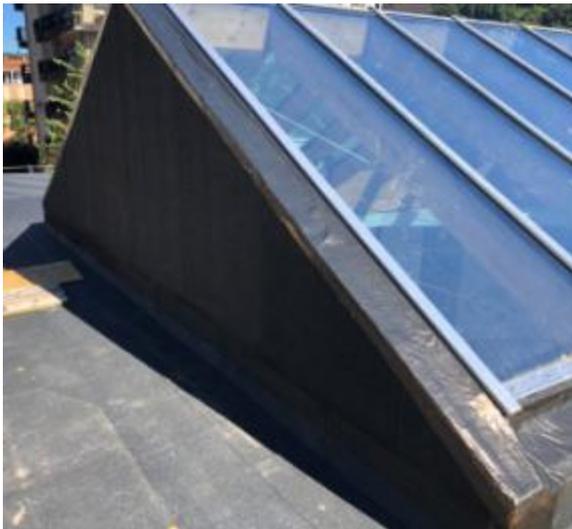
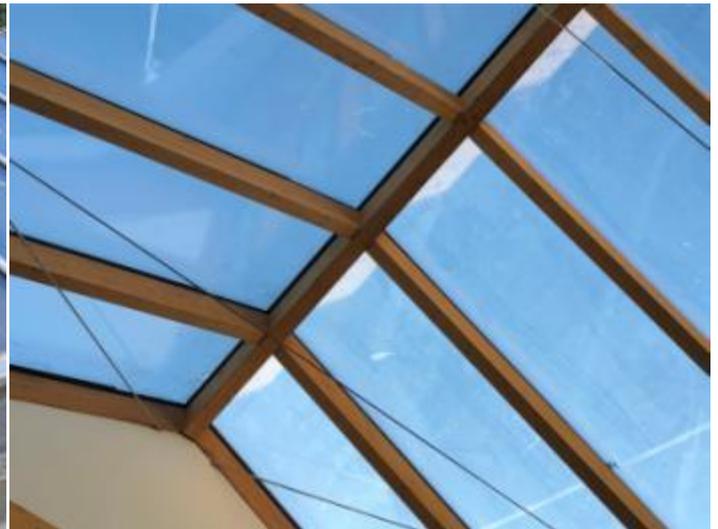
Hastial del lucernario aislado, muro cortina con perfilera de puente térmico reducido. Lucernario terminado.

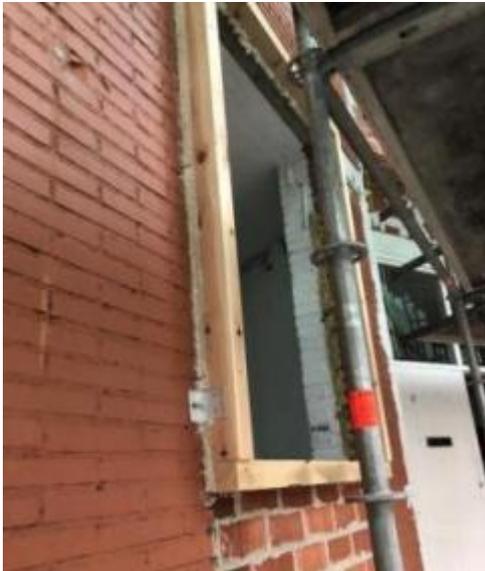
Colocación de nuevo premarco de madera

Los marcos de PVC certificados por el PHI, se unieron a un premarco inicial de madera, solapando el aislamiento de fachada sobre el marco para reducir el puente térmico en este punto.

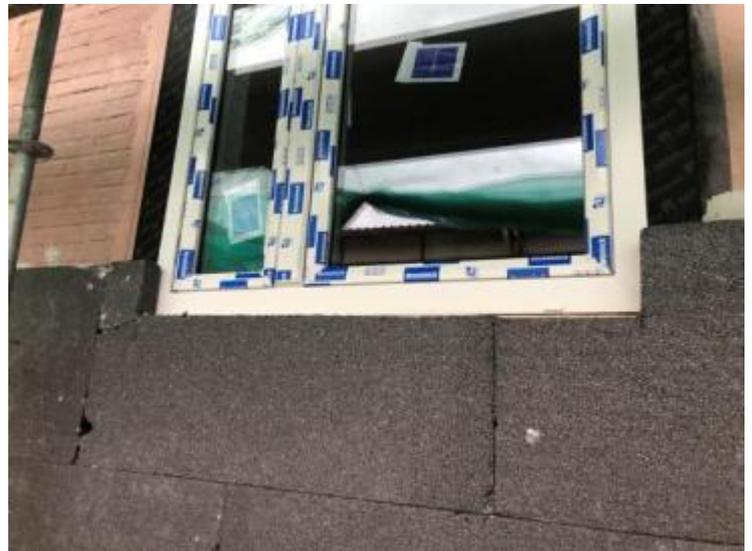
Sobreaislamiento de marco con SATE

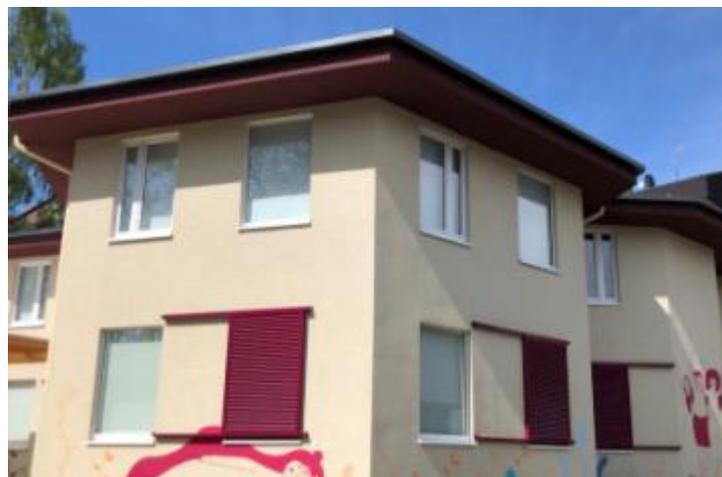
La protección solar de las ventanas de fachada se realiza mediante la instalación de contraventanas en los huecos practicables de planta baja y, en planta superior, gracias al alero existente.

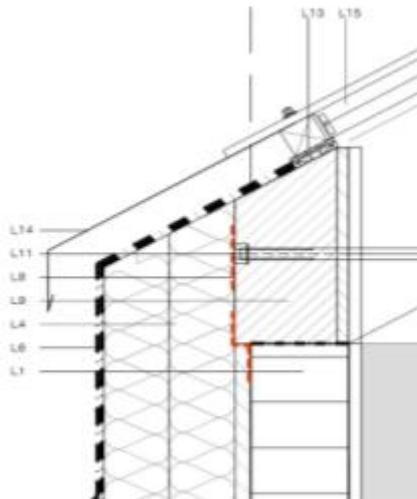
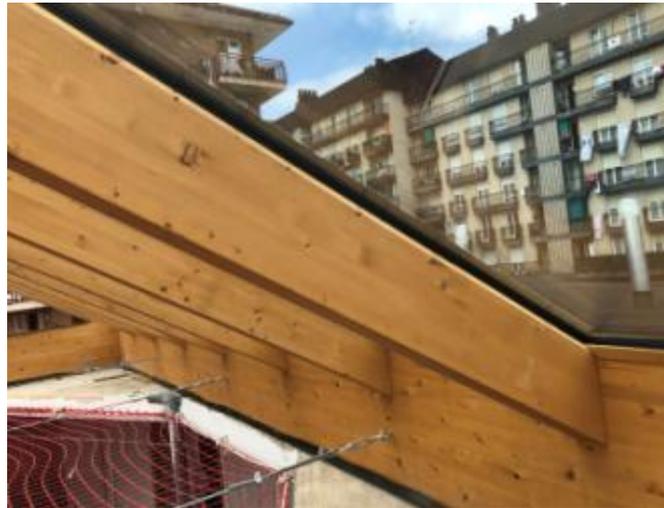
El lucernario se resuelve con un cerramiento de tipo muro cortina con vidrio triple con control solar para evitar el sobrecalentamiento.

El vidrio es un 4+4-16-6-16-4+4 con un U_g del vidrio es de $0,74 \text{ W / (m}^2\text{K)}$, y el valor factor solar $g=0,36$. El valor U_f de la carpintería es $0,83 \text{ W/m}^2\text{K}$.

Se ha cuidado especialmente la resolución del encuentro del muro cortina con la estructura de madera y la cubierta para minimizar el puente térmico en ese punto.

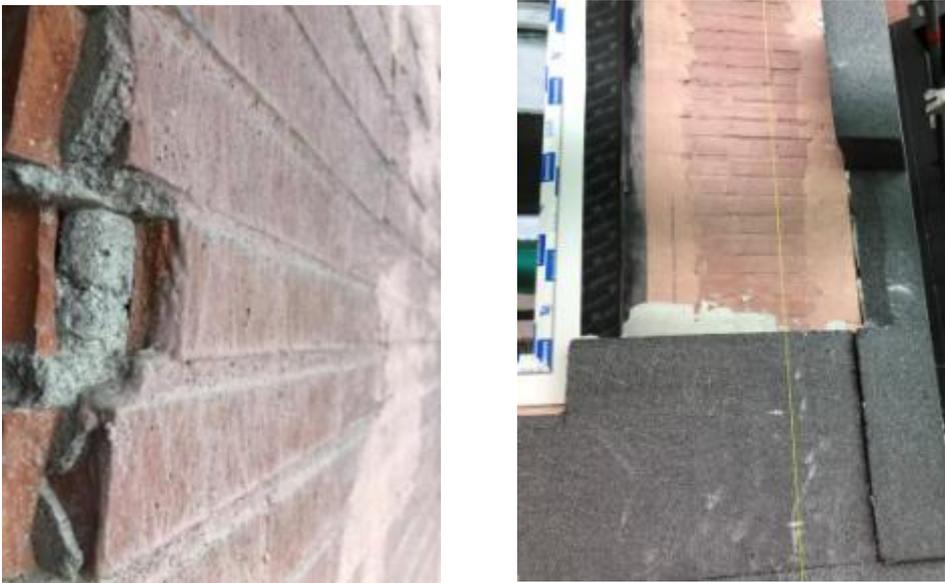
Aspecto de la hermeticidad en el cerramiento vertical existente sobre el que se instala el SATE.

Las fachadas son hoja de ladrillo que hacen la función de muro de carga del edificio. En este caso el material que se utilizó para asegurar la hermeticidad de este cerramiento vertical opaco fue una membrana de hermeticidad líquida aplicada antes de la instalación de los paneles de aislamiento exterior. El valor del factor de resistencia a la difusión de vapor de agua de la membrana líquida es $\mu=1945$. Se prevé que las espigas atraviesen esta capa puntualmente, pero gracias a su flexibilidad, quedará adherida a la propia espiga que no atraviesa todo el cerramiento.

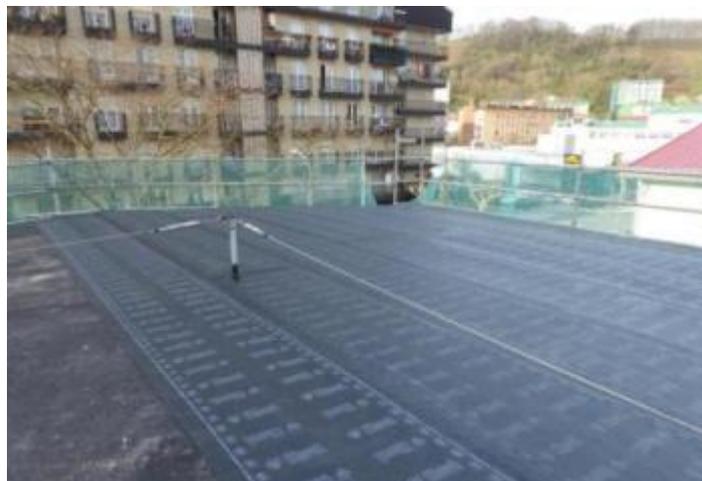
Aspecto de la hermeticidad en cubierta, previa a la instalación de aislamiento y acabados.

La cubierta, con losa de hormigón existente, se cubrió con una capa de formación de pendientes de mortero, imprimación e impermeabilizante. Sobre esas capas, se instalaron las dos capas de aislamiento de lana de roca. El forjado sanitario se consideró hermético gracias a pruebas Blower door iniciales del edificio existente, donde se pudo comprobar el buen comportamiento.

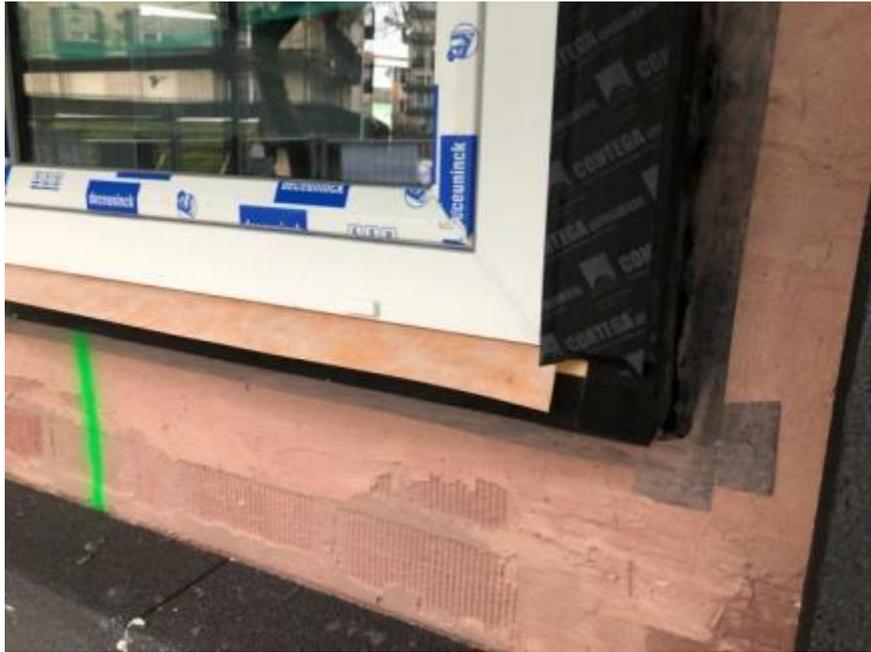
Detalle de encuentro entre membrana hermética de fachada con cintas herméticas de premarco y marco de ventanas. También se llevó a cabo encintado por el interior de las ventanas mediante cinta con características de barrera de vapor.

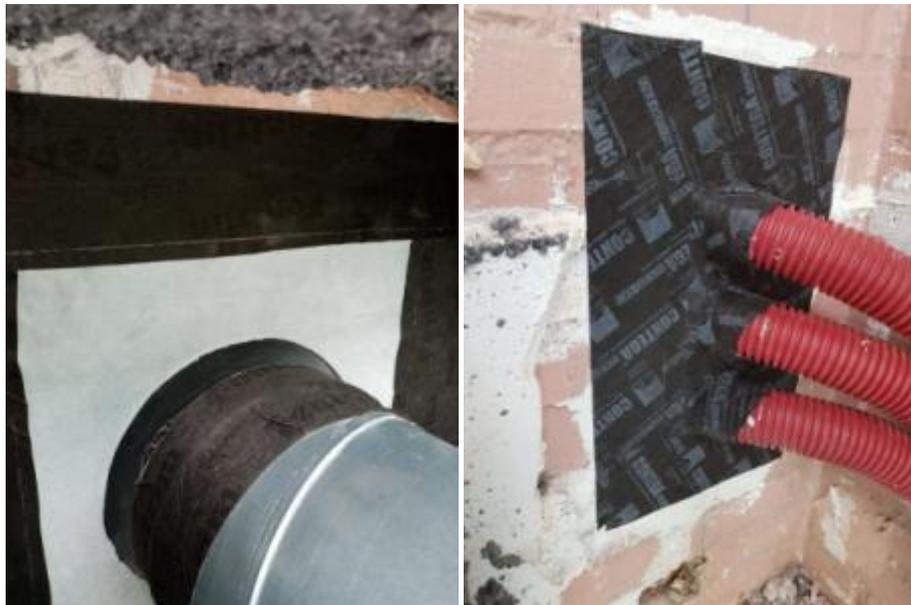
El resultado del test Blowerdoor obtenido en el ensayo final de la rehabilitación, fue de 0,21 h-1 a una presión de 50 Pa. Durante la ejecución se realizó un test previo para comprobar que todo estuviera correctamente sellado. Debido a la planificación de proyecto sobre los puntos concretos de paso de instalaciones y medidas para la ejecución de la hermeticidad, no se encontraron problemas significativos en los test realizados en el edificio en ninguna de las fases.

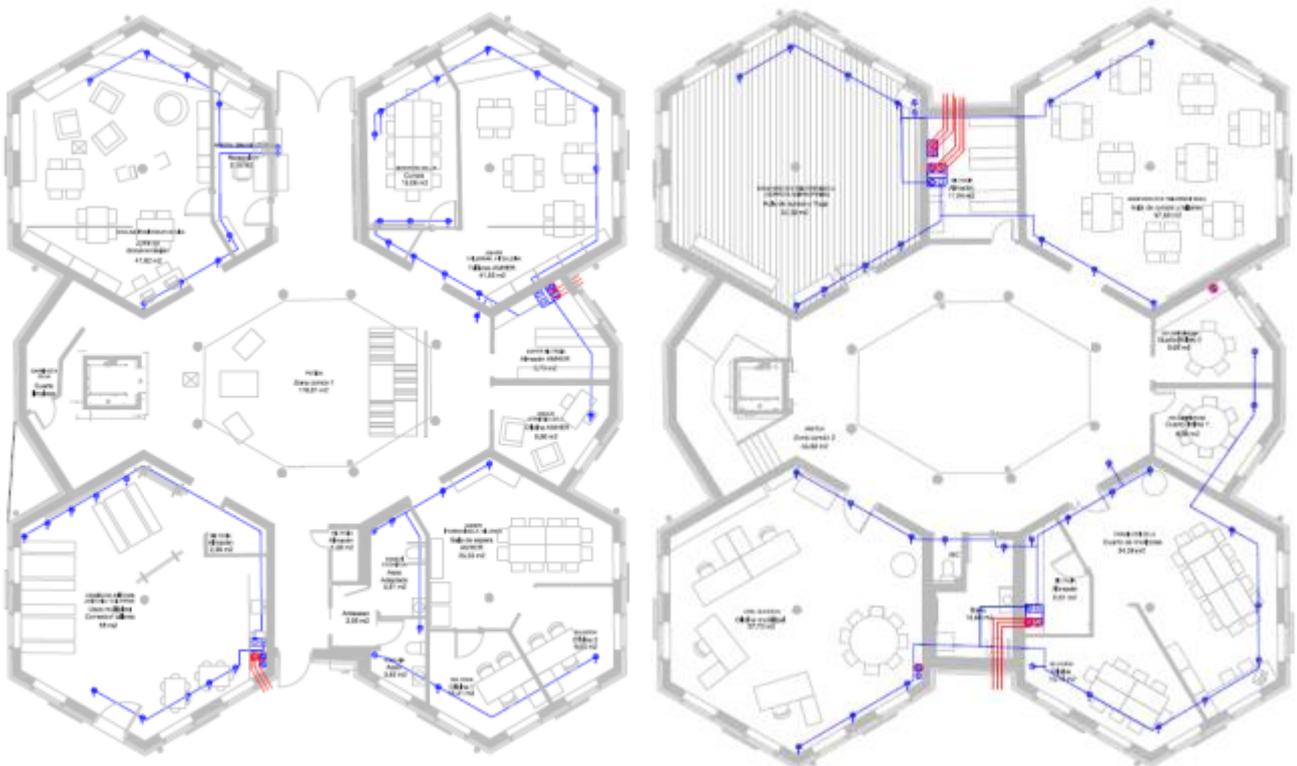
Planta baja con sus dos recuperadores y planta primera con los tres recuperadores. Los conductos de distribución tienen como principio alimentar uno o máximo dos hexágonos para permitir cierta independencia en el uso de la ventilación.

Los 5 recuperadores de calor se ubican en ambas plantas del edificio (dos en planta baja y tres en planta superior), en cuartos destinados para ello.

Desde allí, y mediante un sistema de distribución en anillo, se distribuyen los diferentes conductos por las estancias del edificio, según el esquema a continuación. Para permitir la transferencia entre estancias y en zonas comunes como los distribuidores se deja un espacio bajo la hoja de las puertas interiores.

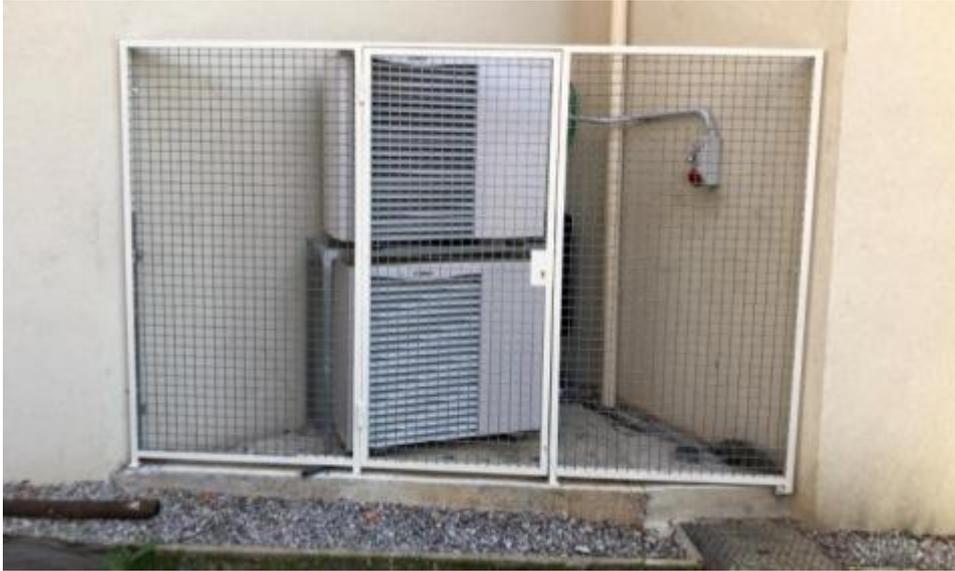
Unidades Exteriores

- Dos bombas de calor aerotérmicas modelo VWL 85 de la marca Vaillant, instaladas en el exterior de la edificación. Cada bomba de calor aerotérmica tiene su propia regulación, que va instalada en el interior de la edificación. Las bombas de calor aerotérmicas se instalan en cascada de tal manera que puedan regular su potencia según las necesidades que tenga en cada momento la instalación de climatización.

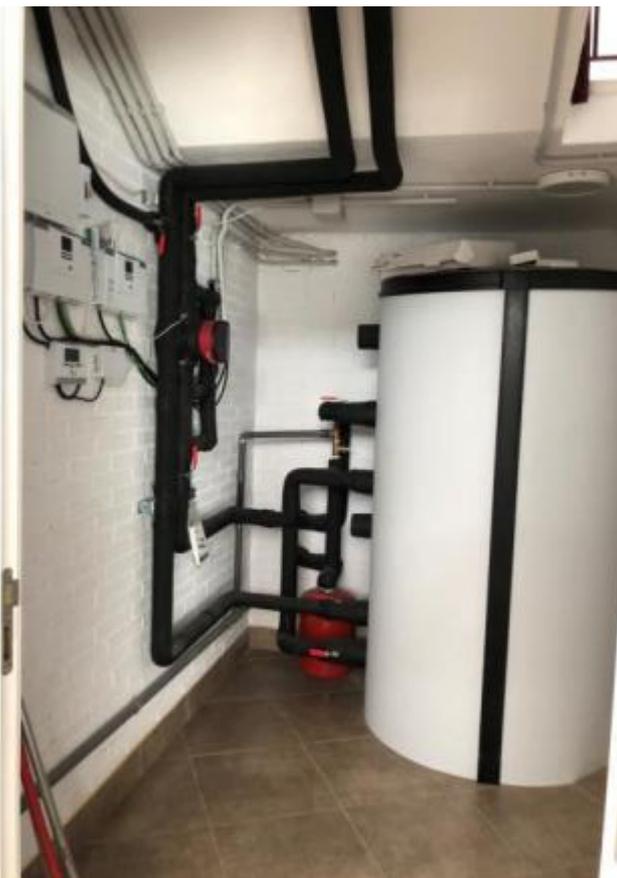
Deposito Acumulación y sala técnica.

- Depósito de inercia: encargado de proteger las bombas de calor aerotérmicas de constantes encendidos y apagados. Está situado en el interior de la edificación y el volumen necesario para estas tareas es de 800 litros con lo que se ha seleccionado el modelo VPS 800 /3-5 de la marca Vaillant.

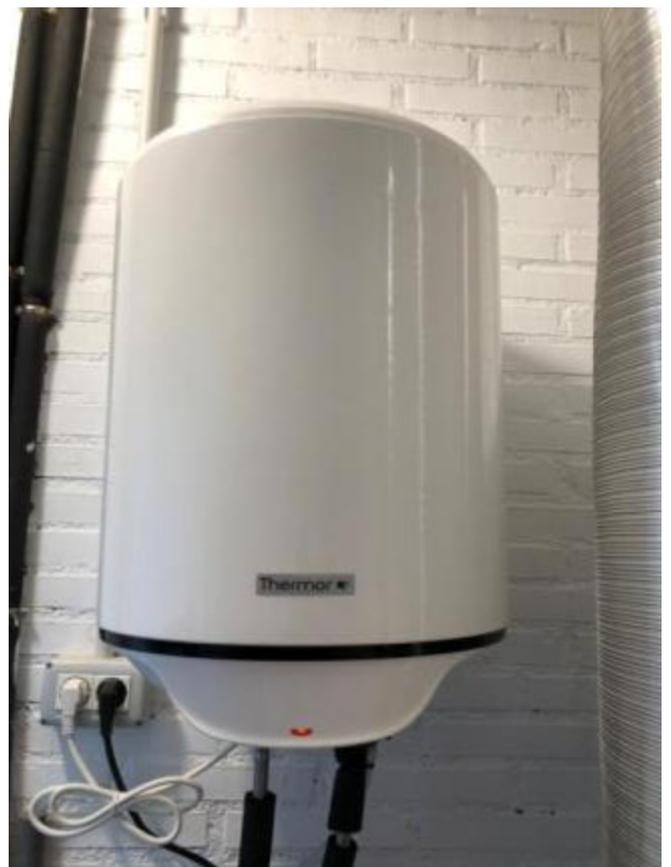
Termo ACS

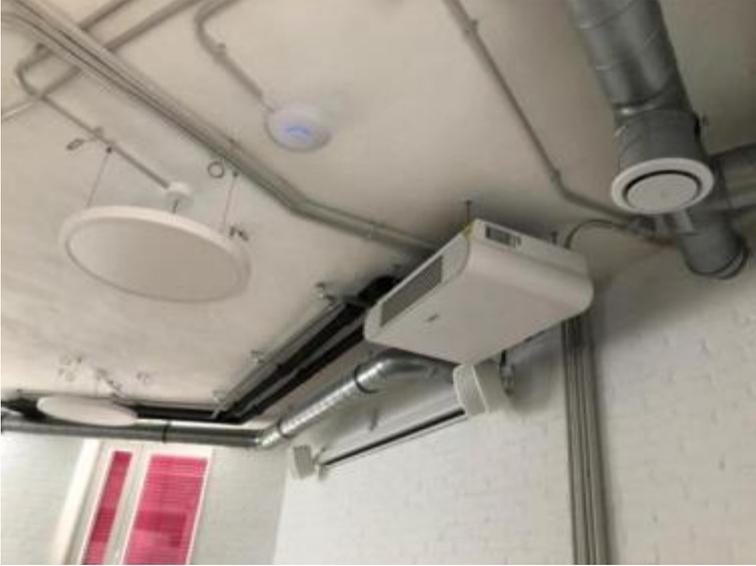
Unidades de fancoils en planta baja

El edificio está acondicionado por un sistema de fancoils colgados en planta baja, con un circuito por estancia o varios en función de las necesidades y dimensiones de cada recinto. En planta primera, las estancias se climatizan mediante fancoils de pared alimentados también por el agua procedente de la bomba de calor aerotermia. En los baños y aseos se instalan radiadores tipo panel de acero.

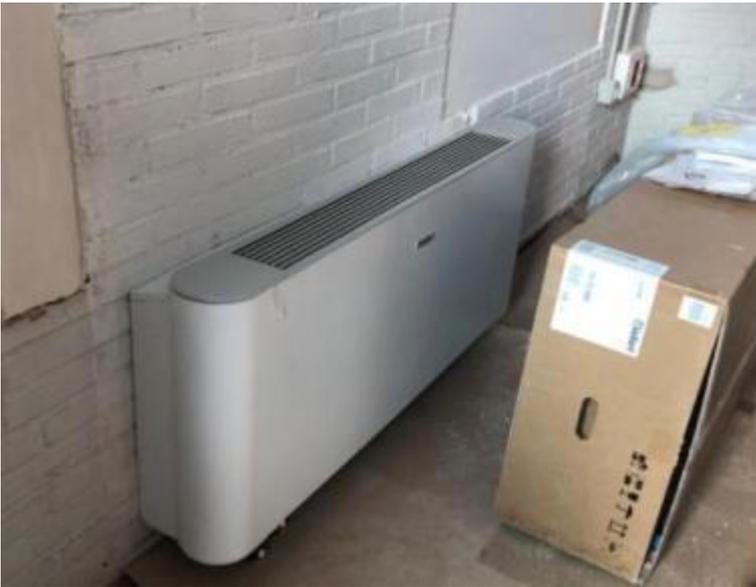
Unidades de fancoils en planta primera

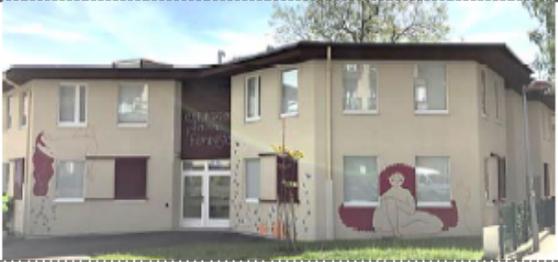
Casa Pasiva Comprobación

El edificio se ha simulado energéticamente mediante la herramienta PHPP según la versión 9.6a vigente en el momento de realizar la certificación. Los datos arrojados por el programa son los siguientes:

Edificio:	Kulturarteko Plaza Feminista					
		Calle:	Florida Auzoa 28					
Arquitectura:		Albrecht Otxoa-Errarte Arquitectos						
Calle:		Txomin Agirre 1, bajo						
CP / Ciudad:		20018 Donostia-San Sebastián						
Provincia/Pais:		Gipuzkoa ES-España						
Consult. energética:		Marta Epeide Merino e Iñaki del Prim Gracia						
Calle:		Avda. Isabel II						
CP / Ciudad:		20011 Donostia-San Sebastián						
Provincia/Pais:		Gipuzkoa ES-España						
Año construcción:	2021	Temp. interior invierno [°C]:	20,0					
Nr. de viviendas:	1	Temp. interior verano [°C]:	25,0					
Nr. de personas:	25,0	Ganancias internas de calor (GIC): caso calefacción [W/m²]:	2,4					
		Capacidad específica [Wh/K por m² de SRE]:	180					
		Refrigeración mecánica:	x					
Propietario / cliente:		Hernaniko Udala						
Calle:		Gudarien plaza 1						
CP / Ciudad:		20120 Hernani						
Provincia/Pais:		Gipuzkoa ES-España

Ingeniería:		Zurebero - Alberto Muñoz Rodríguez						
Calle:		Calle San prudentzio nº 8 bajo 1						
CP / Ciudad:		48220 Abadiño						
Provincia/Pais:		Bizkaia						
Certificación:		Energiehaus Arquitectos SLP						
Calle:		Pamplona 88, 3-2						
CP / Ciudad:		08018 Barcelona						
Provincia/Pais:		Barcelona ES-España						
Valores específicos del edificio con referencia a la superficie de referencia energética								
Superficie de referencia energética m² 631,9								
Calefacción	Demanda de calefacción kWh/(m²a)	11	≤	Criterio	15	-	¿Cumplido?²	
	Carga de calefacción W/m²	14			-			10
Refrigeración	Demanda refrigeración & deshum. kWh/(m²a)	8	≤	Criterio	15	15	¿Cumplido?²	
	Carga de refrigeración W/m²	17			-	10		Si
	Frecuencia de sobrecalentamiento (> 25 °C) %	-			-	-		-
	Frecuencia excesivamente alta humedad (> 12 g/kg) %	2	≤	10	-	-	Si	
Hermeticidad	Resultado ensayo presión n ₅₀ 1/h	0,2	≤	0,6	-	-	Si	
Energía Primaria no renovable (EP)	Demanda EP kWh/(m²a)	84	≤	-	-	-	-

Energía Primaria Renovable (PER)	Demanda PER kWh/(m²a)	51	≤	Criterio	60	60	¿Cumplido?²	
	Generación de Energía Renovable (en relación con área de la huella del edificio proyectado) kWh/(m²a)	7			-	-		Si
² Celda vacía: Falta dato; -: Sin requerimiento								
Confirmando que los valores aquí presentados han sido determinados siguiendo la metodología de PHPP y están basados en los valores característicos del edificio. Los cálculos de PHPP están adjuntos a esta comprobación.							¿Casa Pasiva Clasic?	Si
Función:		Nombre:		Apellido:		Firma:		
2-Certificador		Martin		Amado Pousa
