# Project Documentation Gebäude-Dokumentation

## Nanchang Zhongsen Honggu Yipin Passivhaus-Kindergarten

### Nanchang Zhongsen Honggu Yipin Passivhaus-Kindergarten in Nanchang, China

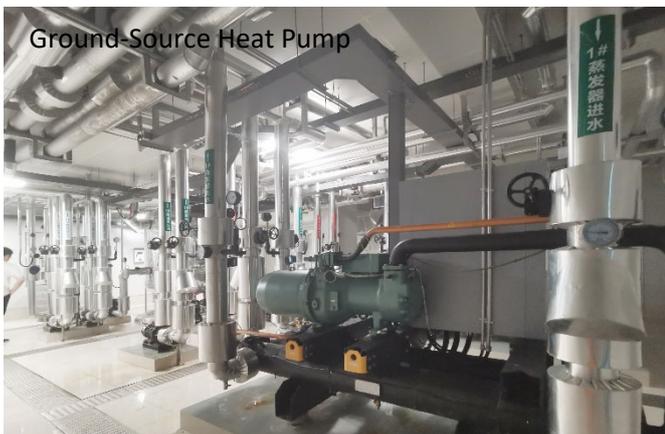
Ground-Source Heat Pump

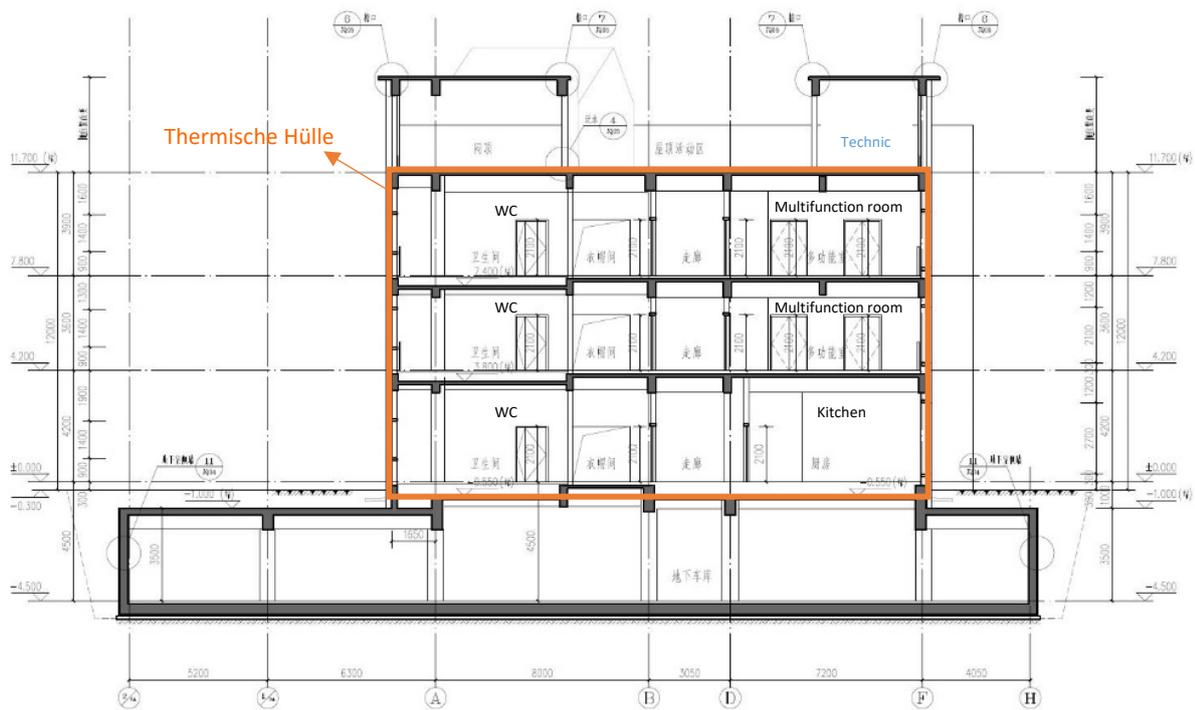
### 3. Schnittzeichnung

Belüftete Dachpavillon als Sonnenschutz

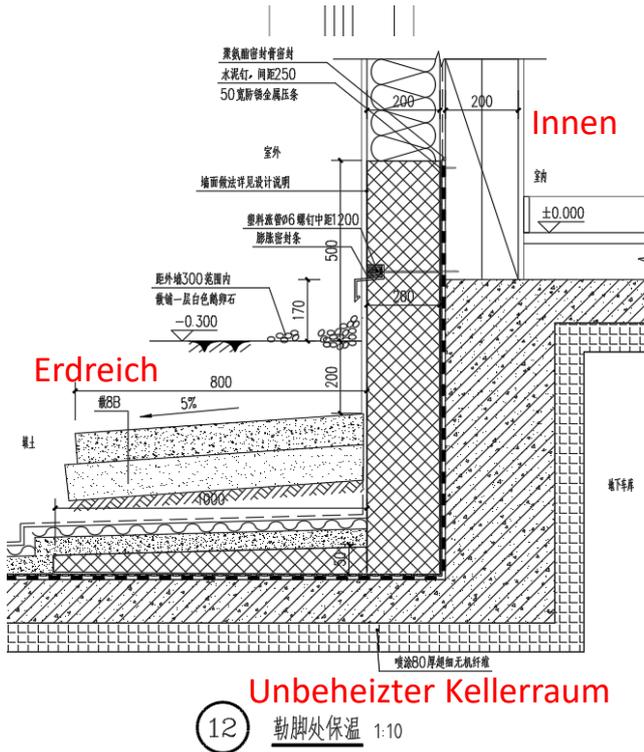
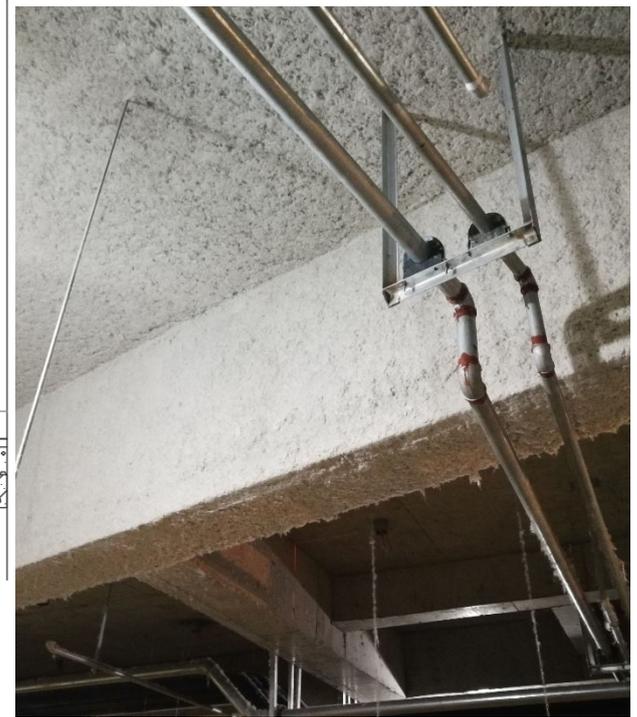
# 5. Konstruktion der Kellerdecke

Unterhalb der Kellerdecke liegt Mineralwolle (80mm dick). Um die Wärmebrücke gering zu halten, wird die Dämmung über 1 m lang die Kellerwand entlang errichtet.

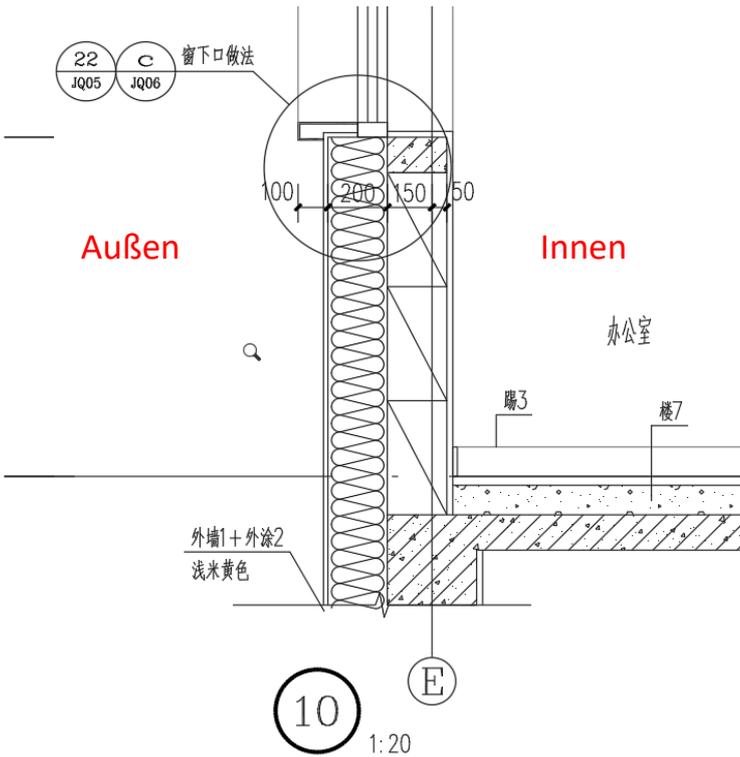
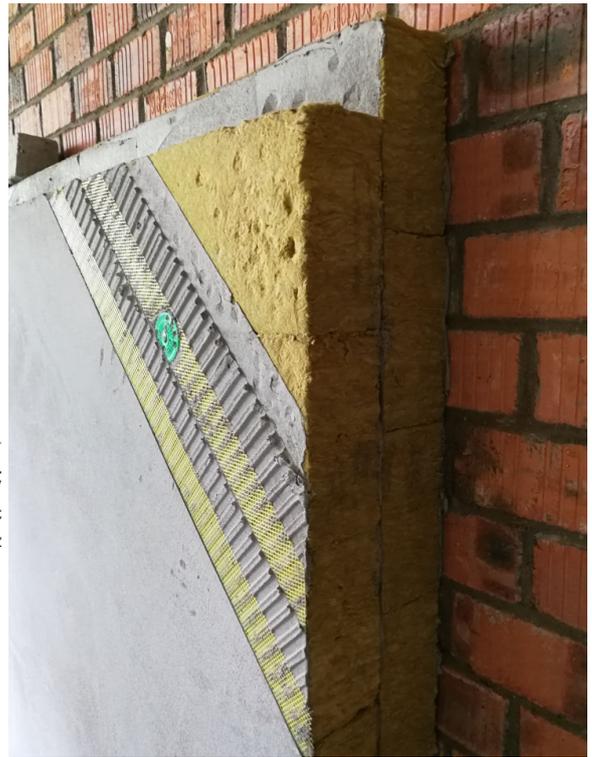
# 6. Konstruktion der Außenwände

Eine voll vermauerte Außenwand (200mm dick) ist innen mit Gipsputz verputzt. Außen ist ein zweilagiges Wärmedämmverbundsystem mit Mineralwolle (200mm dick) und Außenputz aufgebracht.

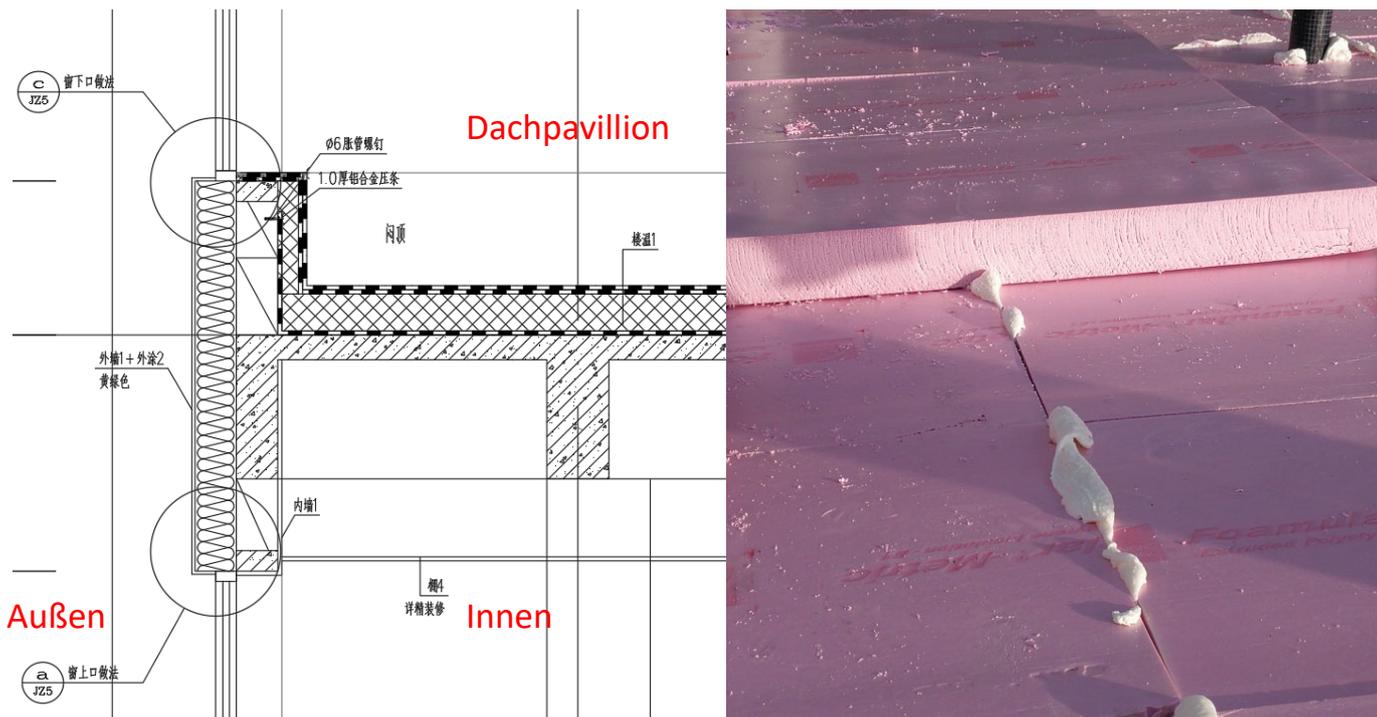
# 7. Konstruktion des Daches

Auf dem Warmdach wird ein kaltes Dachpavillon als Verschattungselement geplant. Das Warmdach wird mit 200mm XPS gedämmt.

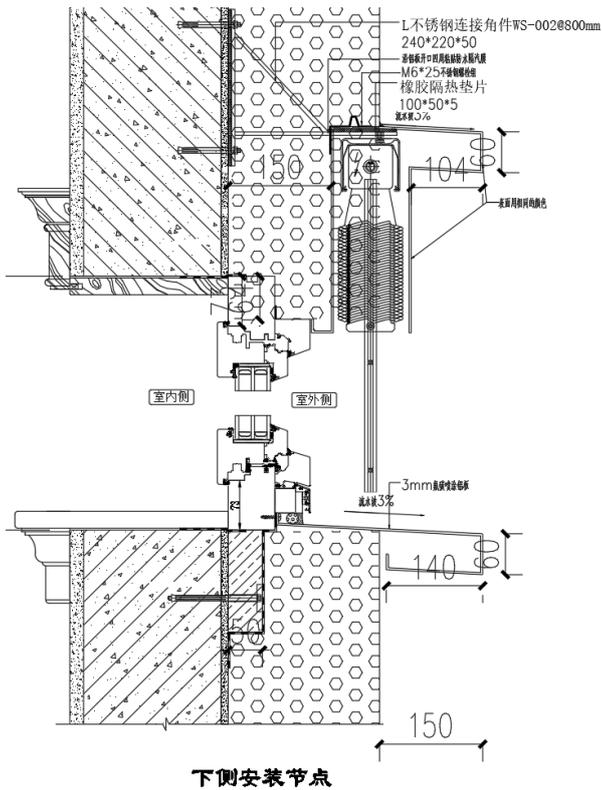
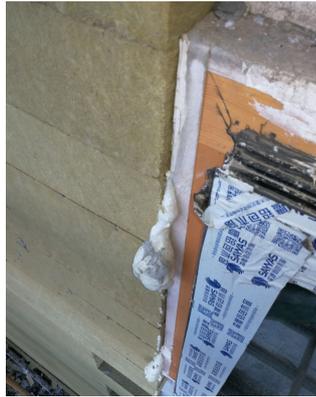
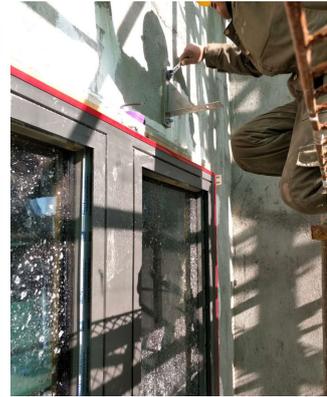
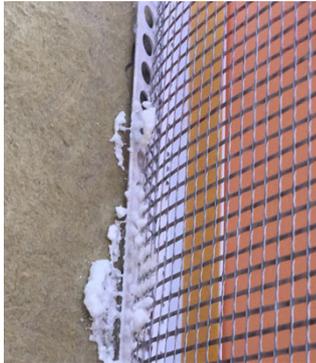
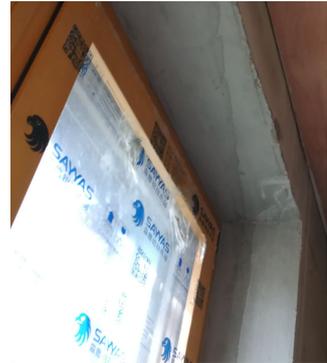
## 8. Fenster und Fenster-Einbau

<b>Beschreibung der Fenster (rahmen)-Konstruktion, Hersteller</b>	<b>Harbin Sayyas Windows Stock Co. Ltd.</b>
<b>Fabrikat Fenster (rahmen; Produktname)</b>	PASSIVE 120-C, Holz-Aluminium Rahmen
<b>Rahmen-U-Wert <math>U_f</math></b>	0,81 W/(m <sup>2</sup> K)
<b>Bauart der Verglasung</b>	3-Fach-Verglasung
<b>Glas-U-Wert <math>U_g</math></b>	0,7 W/(m <sup>2</sup> K)
<b>g-Wert der Verglasung</b>	0,44

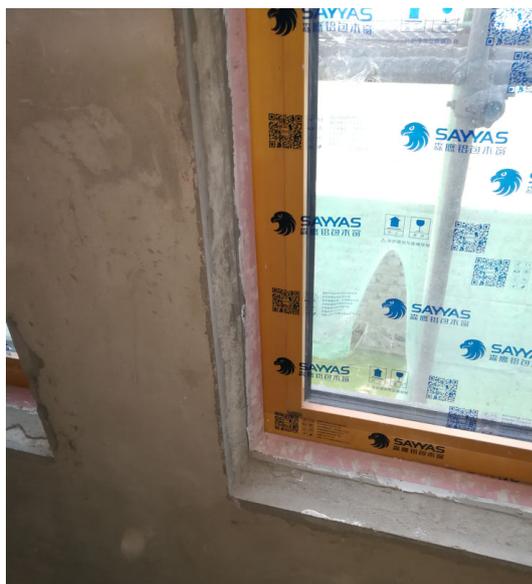
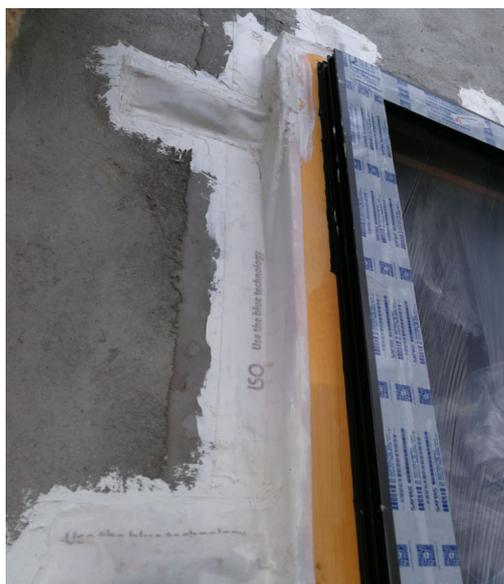
### Konzept Luftdichtheit

Wände: Mauerwerk, beiderseitig verputzt

Bodenplatte: Beton

Verbindung Fenster: Luftdichtband/Dampfsperre

Dach: Beton

Verbindung Öffnungen/Rohren in Gebäudehülle: Luftdichtband/Dampfsperre

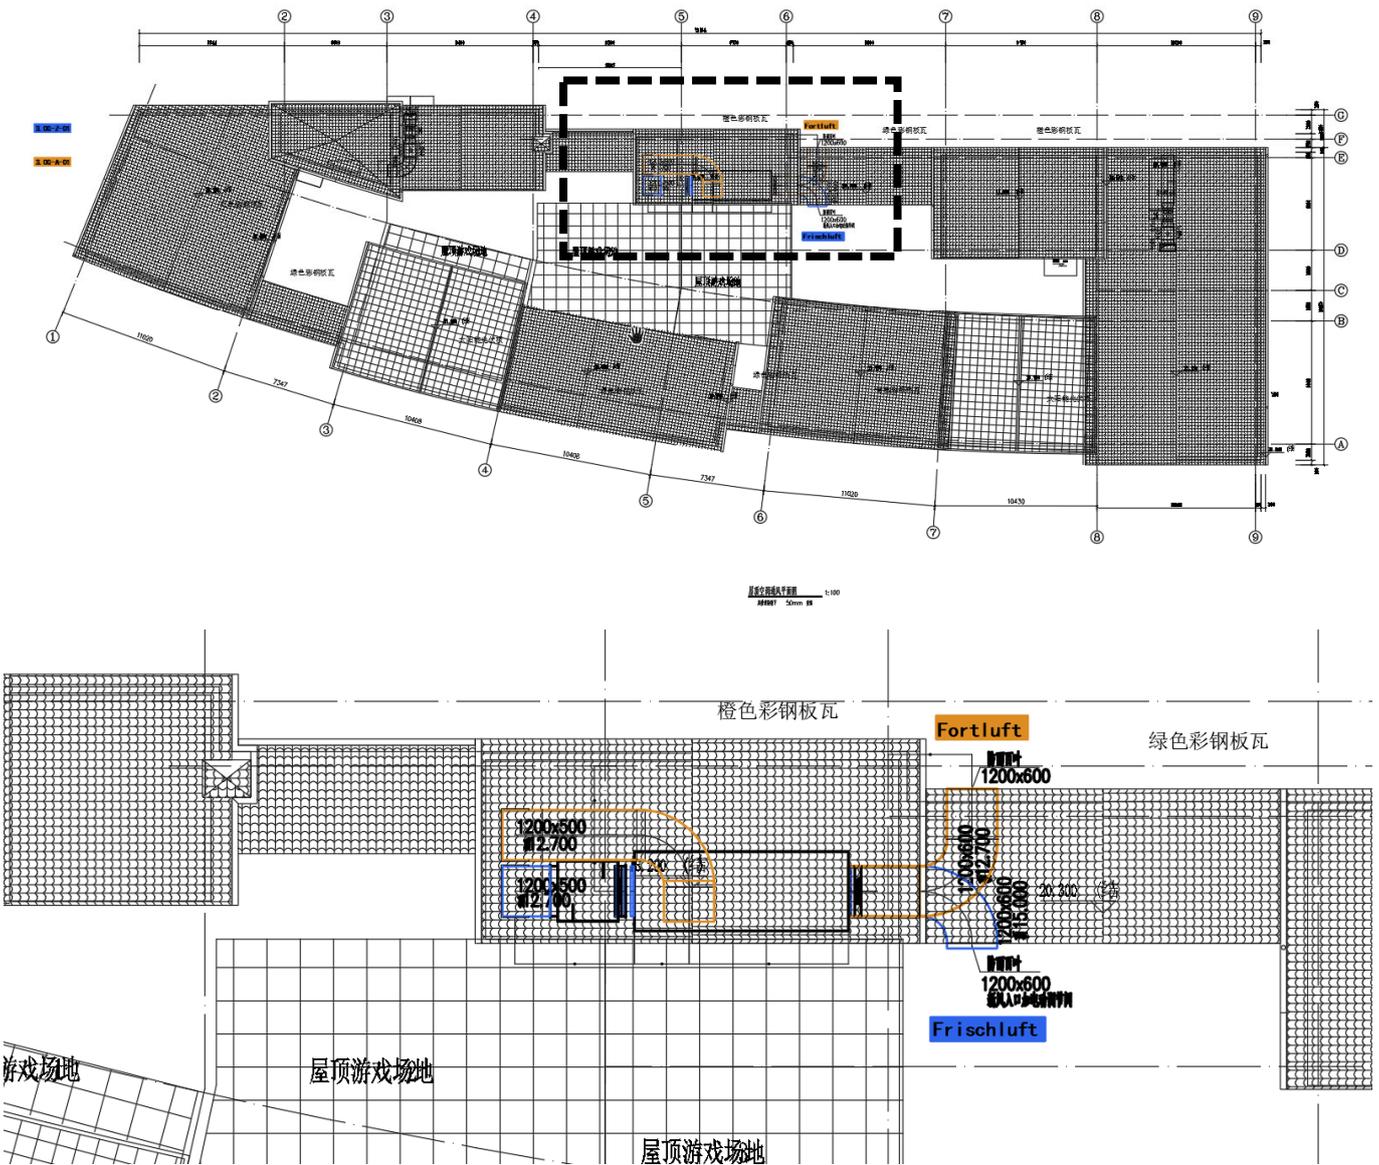
# 10. Lüftungsgerät

Um die Lüftungsenergieverluste zu reduzieren, wurde eine balancierte Zu/Abluft-Anlage mit einem hocheffizienten Rotorwärmetauscher in Technikraum außerhalb der thermischen Hülle auf dem Dach eingesetzt.

<b>Fabrikat Lüftungsanlage</b>	<b>Zehnder (China) Indoor Climater Co.,Ltd Lüftungsanlage mit WRG und FRG</b>
<b>effektiver Wärmebereitstellungsgrad</b>	WRG 70 %, FRG 67%
<b>Elektroeffizienz</b>	1,045 Wh/m <sup>3</sup>

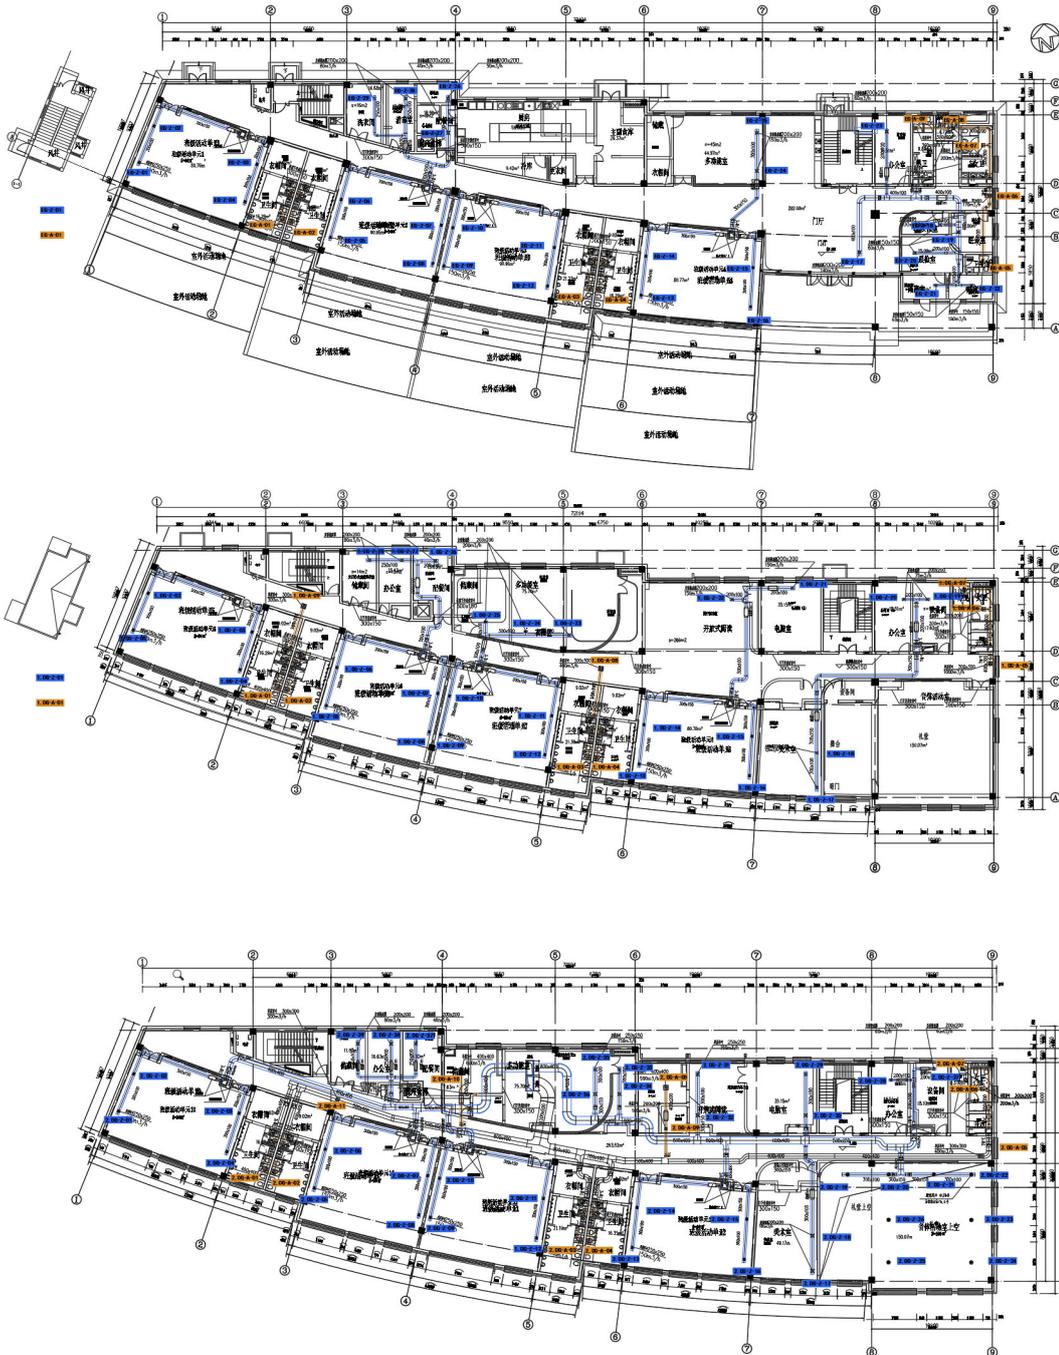
# 11. Lüftungsplanung Kanalnetz

:Abluft     :Zuluft

Das Gebäude besitzt ein zentrales Lüftungssystem. Das Lüftungsgerät befindet sich außerhalb der thermischen Hülle auf dem Dach in einem Technikraum.

**Zulufträume** sind alle Gruppenräume, Büro, Aktivitätsräume (oben in blau: Zuluftkanäle). Die Zuluft erfolgt durch Stahlkanäle und Stabgitter mit Bodenmontage.

**Ablufträume** sind WCs, Lagerräume, Technikräume und teilweiser Verkehrsfläche, die jeweils durch die vertikale Abluftschacht alle Etagen verbinden.

**Die Überströmung** erfolgt durch Überströmgitter in den Innentüren der Nebenräume. Dort wird die verbrauchte Luft über ein Abluftkanalnetz (auf dem Bild links in orange) zurück zum Wärmeübertrager gebracht.

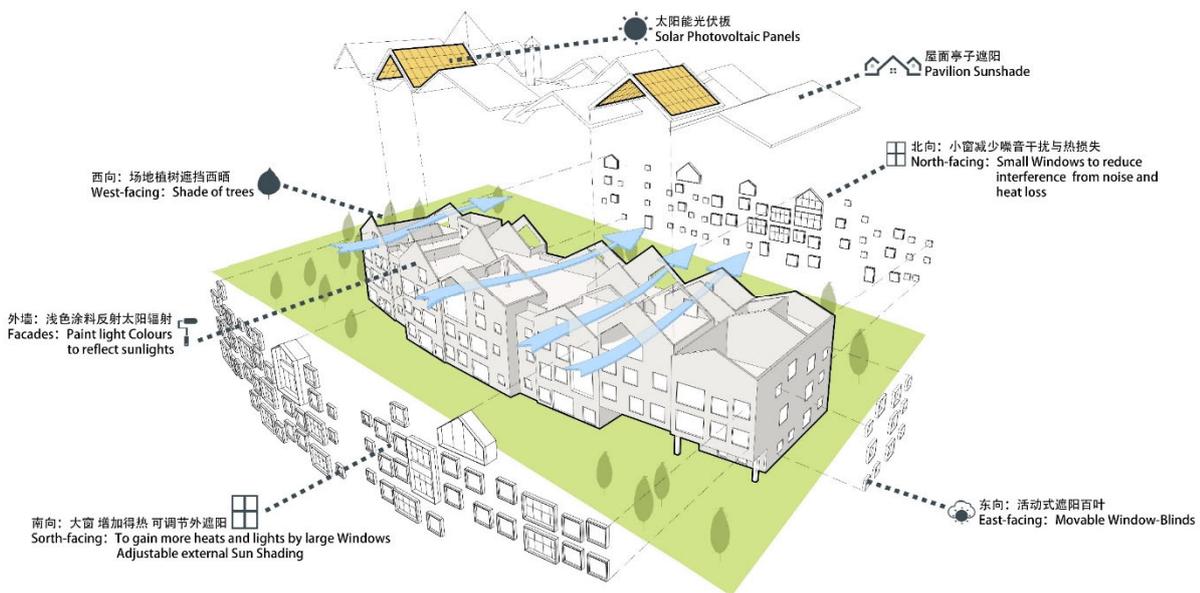
### Passive Kühlung:

Zahlreiche Maßnahmen zur passiven kühlung wurde im Kindergarten eingesetzt. Ohne diese Maßnahmen wäre der Kühlbedarf des Gebäudes 22,5 % höher.

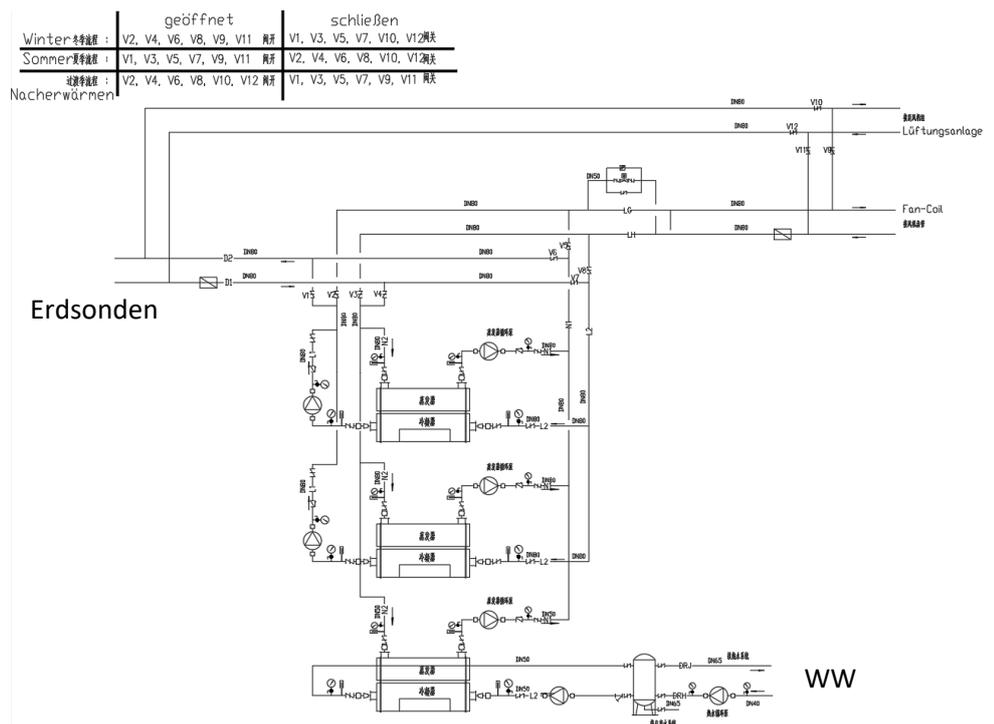
### Aktive Kühlung/Heizung mit Erdwärmepumpe:

Mit Erdwärmepumpe ist der Kindergarten aktiv gekühlt und beheizt. Da der Kühlbedarf in Nanchang viel größer als Heizbedarf ist, die Abwärme von Wärmepumpe im Sommer wird teilweiser zur Warmwasserzubereitung der Nachbargebäude benutzt, um die jährliche Temperatur des Erdreichs zu bilanzieren.

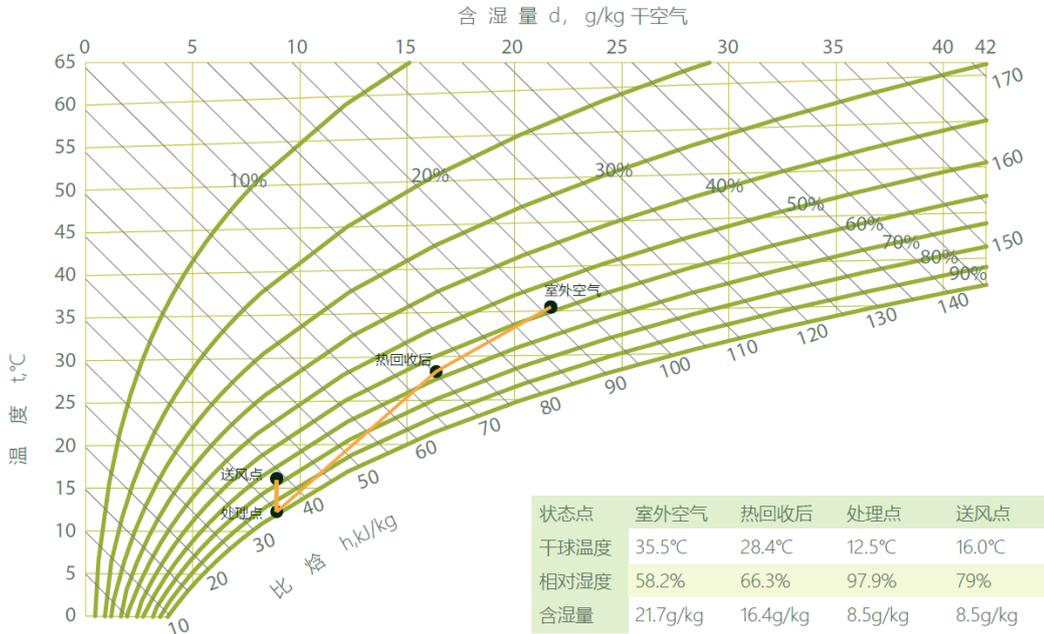
# 14. Entfeuchtung

Die Luftfeuchtigkeit in Nanchang ist sehr hoch übers Jahr . Die Entfeuchtung ist deswegen eine große Herausforderung für das Projekt, insbesondere in Sommer und in den Übergangsjahreszeiten, wenn der Entfeuchtungsbedarf größer ist als der Kühlungsbedarf ist. Die Abwärme von Pumpe wird genutzt, um die Frischluft nach entfeuchten wieder aufzuwärmen.
